九州管内の火力発電の現状

令和8年2月25日

九州産業保安監督部 電力安全課

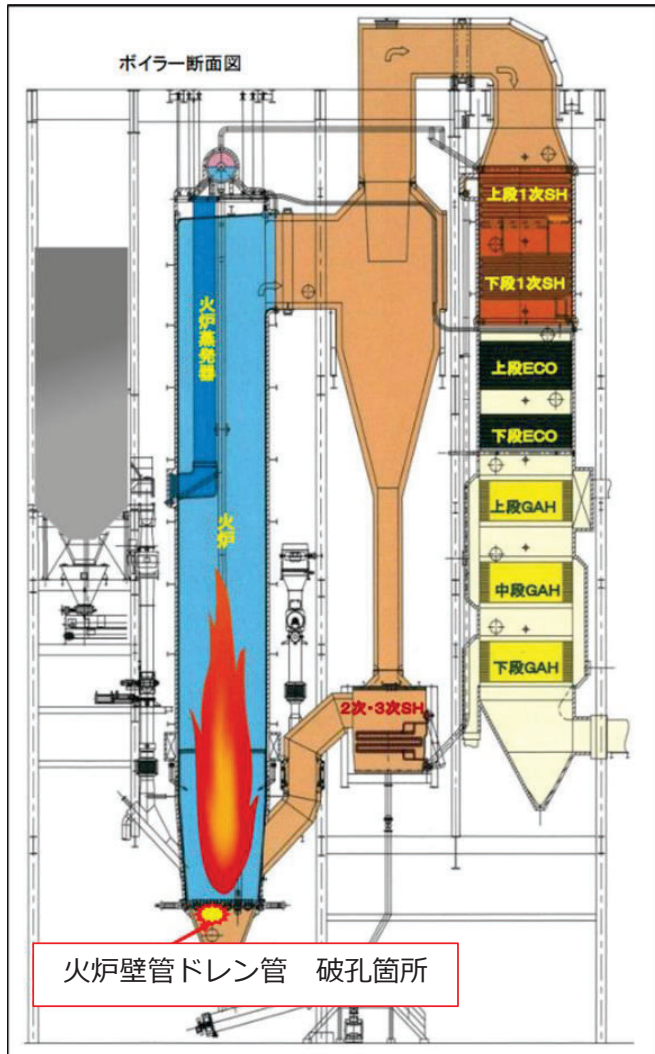
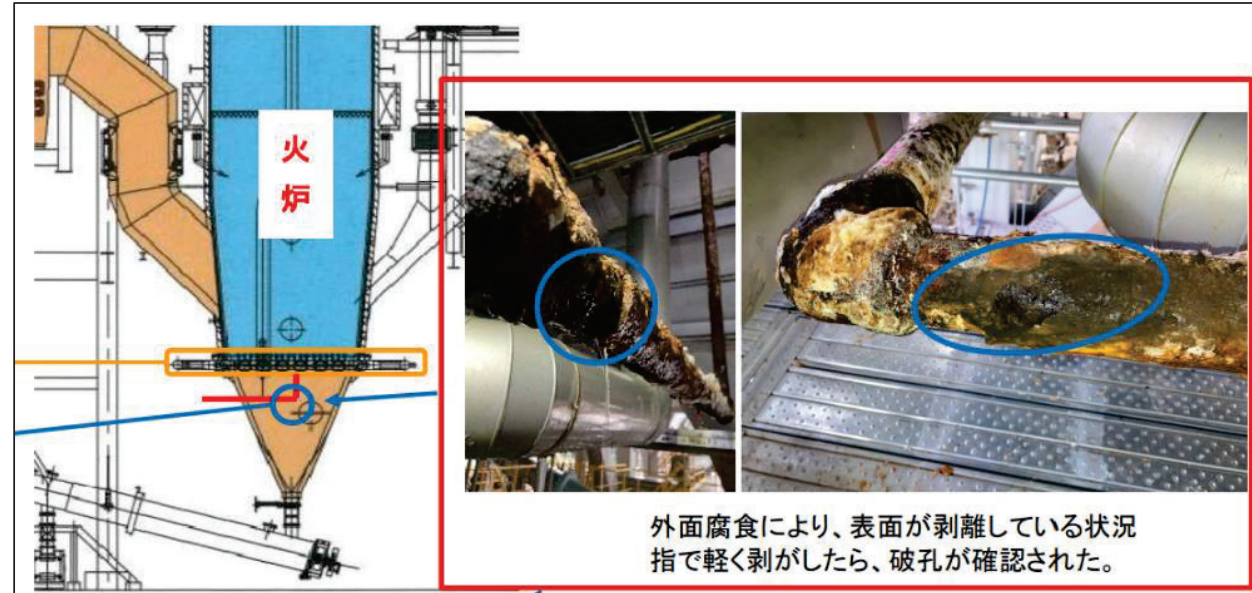
- 現場パトロールにて、ボイラー火炉壁管ドレン管の保温材より水滴滴下を発見した。
- 保温材を撤去し確認したところ、ドレン管からのリークを確認した。
- 運転継続不可と判断し、発電を停止し、点検を実施した結果、火炉壁管ドレン管において腐食による破孔を確認した。

- 火炉壁管ドレン管の保温材に雨水が浸入し、配管の外面腐食により破孔に至った。
- 火炉壁管ドレン管にはカバーを設置していたが、管が接続されているボイラーに降った雨水が、管を伝い、破孔した箇所に滞留し、破孔に至ったものと推定される。

↑ 火炉壁管ドレン管 破孔箇所と腐食した配管の様子

- 破孔したドレン管を更新した。
- 類似箇所において、肉厚測定を実施するとともに、腐食が見られた箇所は更新した。
- その後、水圧検査を実施し問題のないことを確認した。

- 保温材を撤去する。

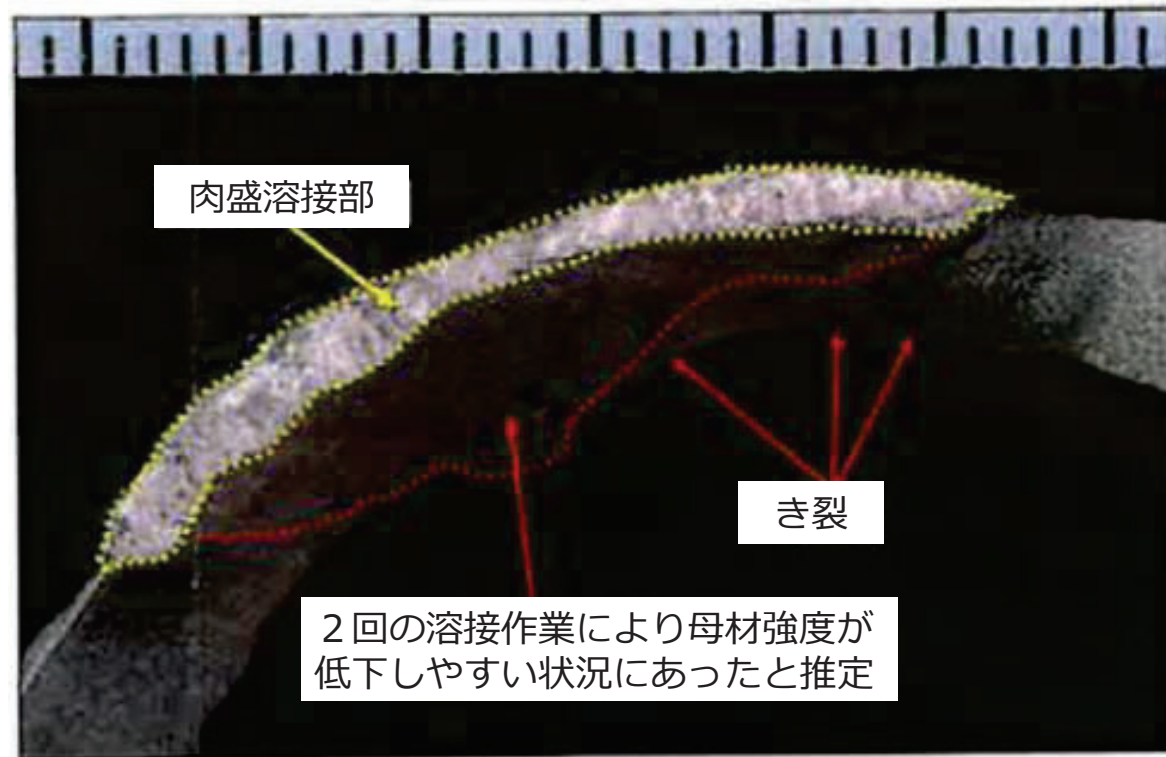
- 経年により減肉した水管（2重管）に対して、肉盛溶接をしたことで、2度の溶接作業により減肉箇所が過度な熱を受けて変形し、管の強度が低下した状態にあった。
- その後、継続的な運転により繰り返し応力を受けたことが原因で水管の破孔に至ったものと推定される。
- また、破孔時にボイラーが自動停止したものの、空焚き回避のために給水運転が停止しなかったことにより、破孔箇所から炉内で大量に注水されたことで水蒸気爆発に至った。

肉盛溶接部の拡大写真

- 当該破孔箇所と類似箇所の調査を行い、計画的に水管の取替えを実施する。
- 自主検査要領に、当該箇所の腐食・減肉状況を定期自主検査時に調査を実施するよう規定し管理する。
- 蒸気と給水量の差が増加し閾値を超えた場合、給水ポンプを停止する手順を作成し、周知する。
- ボイラー炉内で水漏れが発生した場合の避難手順を作成し、周知する。

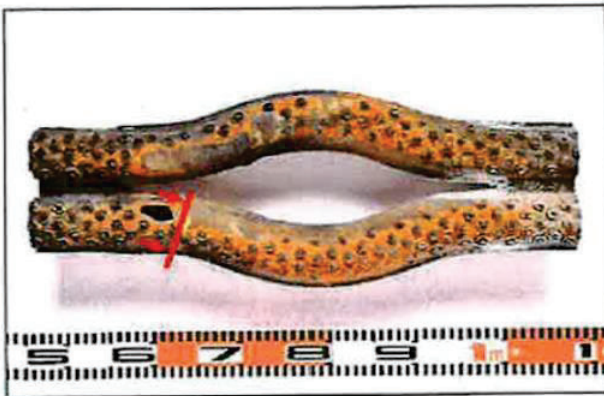
- 炉内より異音を確認。また、給水と主蒸気流量の偏差が大きくなっている事を確認した。
- ドラムレベル極低インターロックにてボイラーが自動停止した。
- ボイラー炉内より爆発音がしたため運転員は避難を実施した。
- 炉内を点検した結果、水管に破孔を確認した。

水管破孔箇所

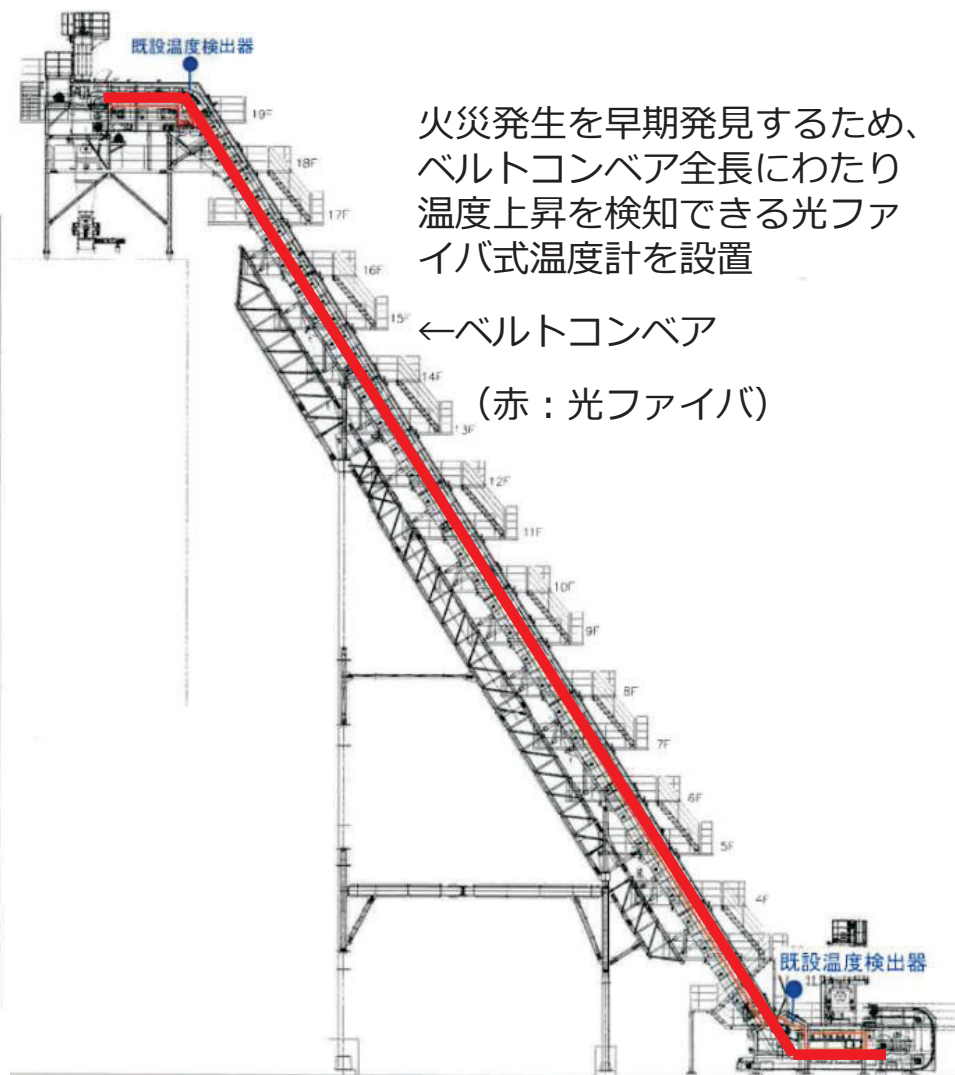
3. 火力発電所の事故事例（3）

- 火災原因は、燃料（木質ペレット）搬送用ベルトコンベアのローラ不回転等により摩擦熱が発生し、堆積した燃料に着火し延焼したものと推定。

- 火災の早期検出するための光ファイバ式温度計を追設した。
（ベルトコンベア全長の温度上昇を検知）
- 各所汚れ具合の確認及び清掃周期を適正化した。
- ベルトコンベアに清掃や点検のための点検口を増設した。
- ベルト火災に対する消火用窒素投入設備を追設した。
- ベルト火災に対する注水設備のノズルの形状変更と増設を行った。

点検・清掃部位		火災前	見直し後
点検	ケーシング内部	清掃時に合わせて点検	2回/週
	ローラー	毎日(異音の有無)	毎日(異音の有無) 1回/2週(回転目視・温度測定)
清掃	No.1木質 ペレット 払出 コンベヤ	① テール部	1回/3日
		② ケーシング中間部	1回/1月
		③ テークアップ部	1回/3日
		④ ヘッド部	1回/日
	No.2木質 ペレット 払出 コンベヤ	⑤ テール部	未実施 (清掃コンベヤがあり メーカー推奨なし)
		⑥ ケーシング中間部	1回/1月
		⑦ ヘッド変角部	1回/週
		⑧ ヘッド部	未実施 (清掃コンベヤがあり メーカー推奨なし)
			1回/週

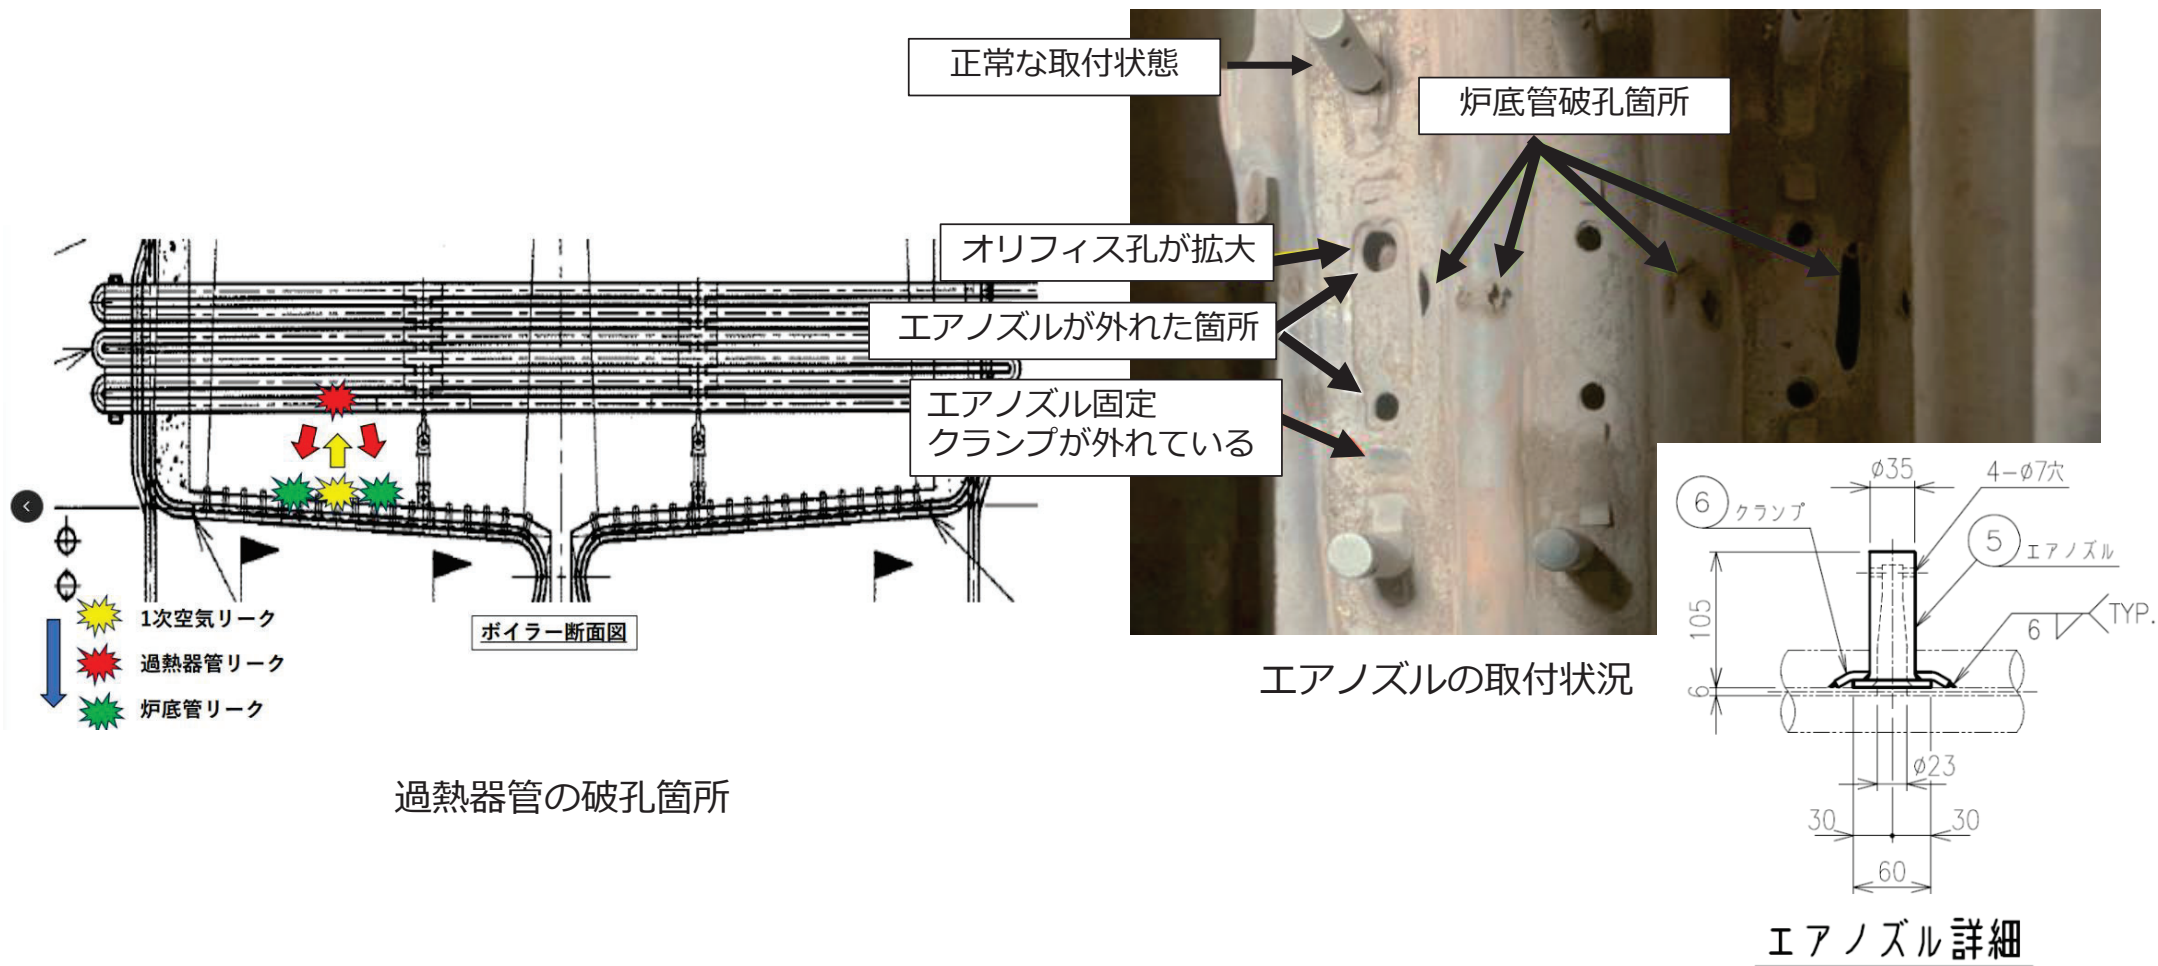
3. 火力発電所の事故事例（4）

- ボイラー火炉炉内圧力極高を発報しMFTに至った。
- 過熱器管に破孔が発生し、炉内に過熱蒸気が流出したためにボイラー火炉炉内圧力極高に至ったものと推定した。

- ボイラーの炉底部にあるエアノズル（炉内に空気を送る配管のノズル）が外れたことで、炉内に空気偏流が発生し局部的に過熱器管を摩耗、破孔に至ったものと推定。
- エアノズルが外れた原因は、経年によりエアノズル固定クランプが外れたことで、エアノズルも外れてしまったものと推定。
- なお、当該ボイラーは直前に定期自主検査を実施しており、破孔した過熱器管は肉厚測定において、厚さがTSR値未満であったにもかかわらず、確認者及び検査責任者の見落としにより補修が行われていなかった。

- 次回定修時に缶左1次過熱器管全てにプロテクタを取り付ける。
※ボイラーの構造上、缶左側の減肉傾向が大きいため
- 次回定修時にエアノズル点検を実施する。
- 次回定修時に火炉炉底耐火材の更新する。
- 肉厚測定データ管理システムを改修する（確認者及び検査責任者が見落とすことがないよう、厚さがTSR値未満の箇所を判別しやすくする）。
