九州管内の水力発電の現状

令和8年2月19日

九州産業保安監督部 電力安全課

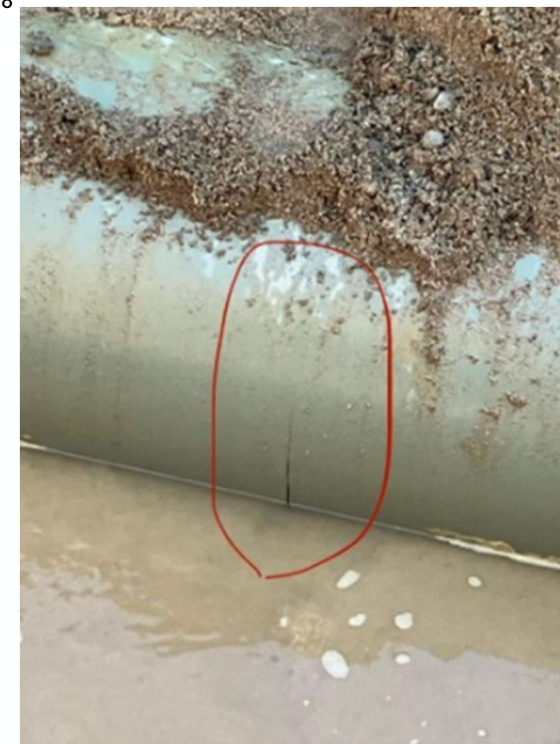
- 発電所周辺での湧水を確認し、導水管埋設部分での漏水の可能性があるため発電を手動停止。
- 掘削調査を実施したところ、埋設配管（FRPM管φ700）が破損していることを確認。

- FRPM管の設置に際しては、アンカー固定部周囲に2mの短管を用いることが推奨されているが、当該設備では6mの直管が使用されており、可とう性が低下した可能性。
- また、配管の損傷部周辺でコンクリート片を確認。
- さらに、事故発生の数日前に、発電所周辺地域で震度3を観測。
- 以上より、配管割付位置が変更され、配管の可とう性が低下していた状態で、配管周辺にコンクリート片が接触してたところへ地震による応力が加わり、配管が損傷したものと推定。

損傷した配管

- 導水管の復旧工事にあたって、メーカーが推奨する間隔で継手を設ける。
- 埋め戻し作業にあたっては、異物が混入しないように施工する。

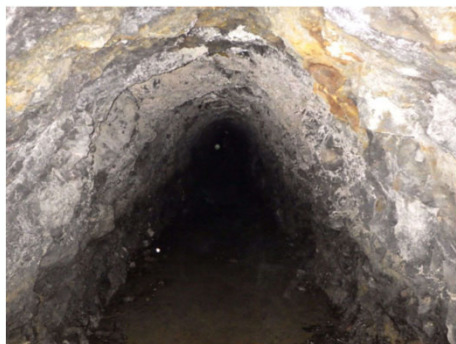
- 破損した導水路は、大部分がコンクリートで巻いていない岩盤水路。
- 導水路内の漏水推定箇所付近の岩盤には、クラックを複数確認。
- 水路内からの漏水は、これら複数の岩盤のクラックから漏出したものと推定。
- 導水路周辺の地表では、断層面の露頭が複数箇所で見られ、河岸部から斜面高標高部まで連続した断層面が分布（推定）。
- 風化が進行した導水路の複数の岩盤のクラックから漏出した水が、断層面を通じて地表部まで漏れ出たと推定。

導水路（コンクリートで巻いていない岩盤部分）

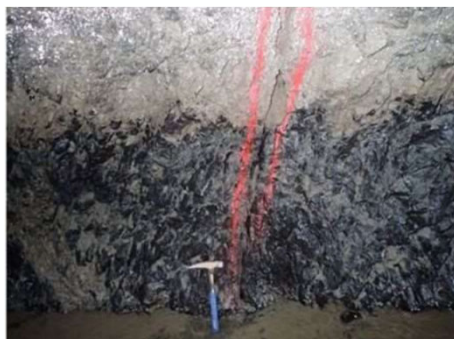
岩盤のクラック

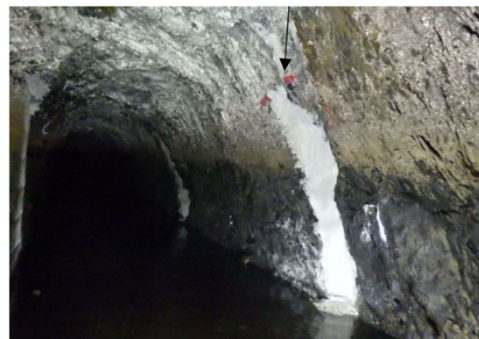
補修（止水モルタル）

- 水路内の漏水推定箇所の岩盤のクラックのうち比較的大きな部分を止水モルタルで埋める補修を実施。
- 更に、上記補修範囲の一部については、側壁とアーチ部をポリマーセメントモルタルを用いたモルタル吹付(t=10cm)による巻立補修を実施。
- 補修完了後、水路内を試験通水し、漏水がないことを確認。

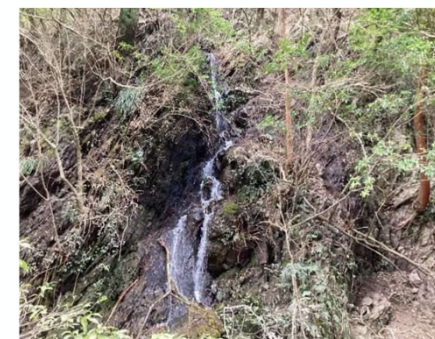
- 地元住民から「普段流れていない箇所からの流水」の連絡を受け現場を確認。
- 取水を停止するとともに、水路を抜水したところ、当該箇所からの流量の減少を確認。
- 現地調査の結果、導水路内の複数の岩盤開口部からの漏水を確認。

漏水箇所（補修前）

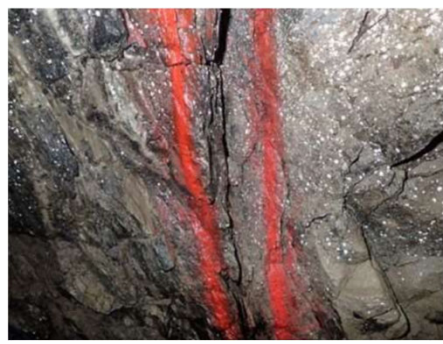
岩盤のクラック（拡大）

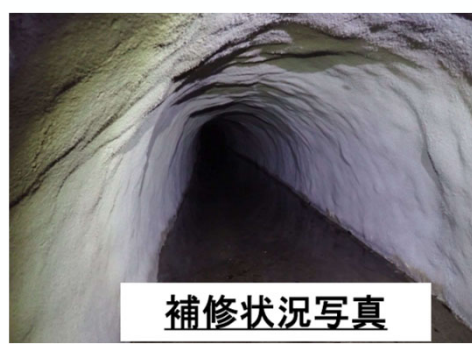
補修（モルタル吹付巻立）

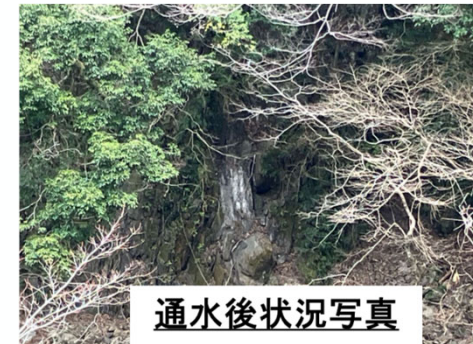
漏水箇所（補修後）

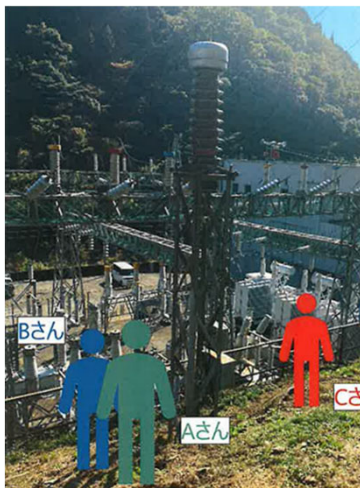
←事故発生直前の打合せの様子

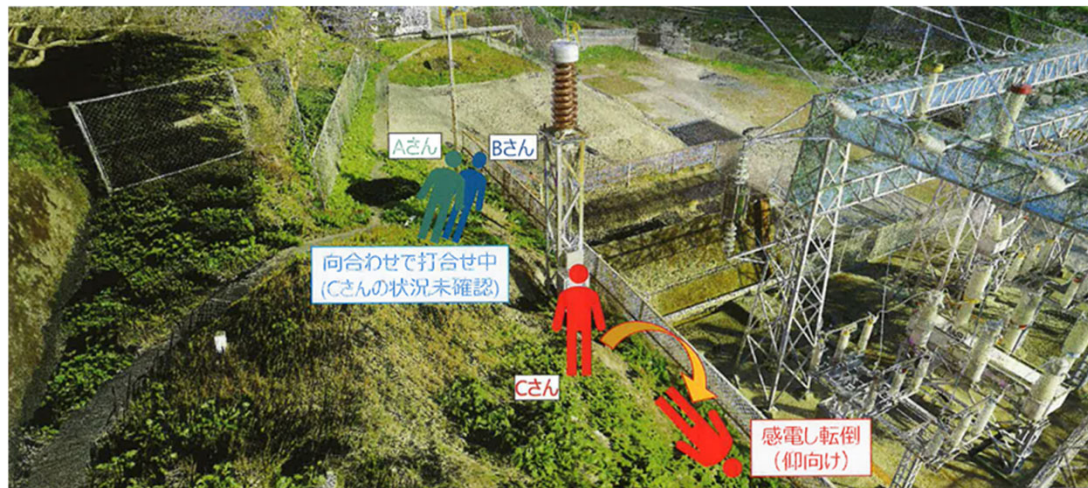
- 発電所の電気設備の撤去工事にあたり、工事管理責任者と施工業者の作業員（3名）は撤去工事現場とは別の場所で集合することを予定していた。
- 工事管理責任者は予定どおり、集合場所に到着。一方、施工業者の作業員3名は誤って、電気設備を撤去する発電所に到着。
- 施工業者の作業員から工事管理責任者へ電話があり、このまま現地調査を行いたい旨申し出があった。
- 工事管理責任者は、撤去予定の電気設備のある変電設備柵内には立ち入らないことを指示していたが、施工業者の作業員3名は指示を無視し、施錠された入口ゲート隣の間隙を通過して変電設備柵内へ侵入。
- 作業員のうち2名が図面で打合せをしていたところ閃光が発生し、その方向を見ると、もう1名の作業員が倒れる姿を確認。
- 倒れた作業員は感電しており、他の作業員が直ちに緊急通報。

事故発生直後の様子→

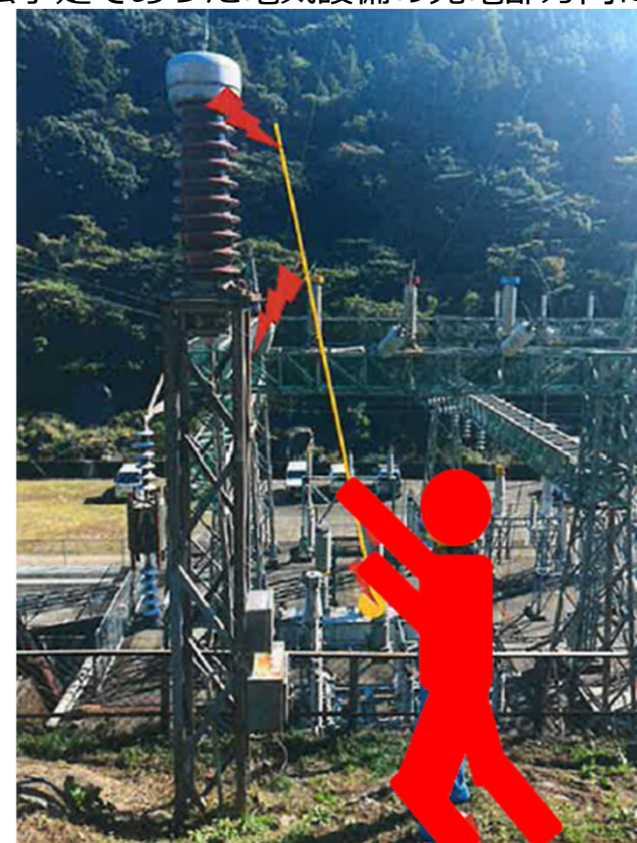
- 施工業者の作業員 3 名は、工事管理責任者の立入禁止の指示を無視して変電設備柵内へ侵入。
- 感電した作業員は、活線作業との認識がないまま金属製スケールを、撤去予定であった電気設備の充電部方向に伸ばし、誤って充電部に接触したと推定。

感電時の作業（イメージ）

- 変電設備の入口ゲート隣の間隙から侵入できないようゲートを拡張。
- 変電設備の活線エリアに侵入できないようにバリケードを設置。
- 変電設備柵に注意喚起表示を設置。
- 感電の危険性を示す注意喚起資料を工事委託先へ発信して労働災害防止に努めるように指示。

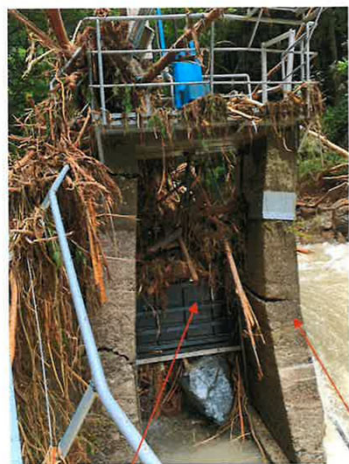
- 豪雨により、取水口設備が一部破損。

- 多量の水と流木が取水口に流入したことにより、取水口設備が破損したと推測。

排砂門設備関係 破損

排砂門ピア破損

- 排砂門の最大開放高を1,300mmから2,000mmへ変更し、流水面積の確保。
- 洪水・大雨が予想される際は、事前に排砂門の開放する。

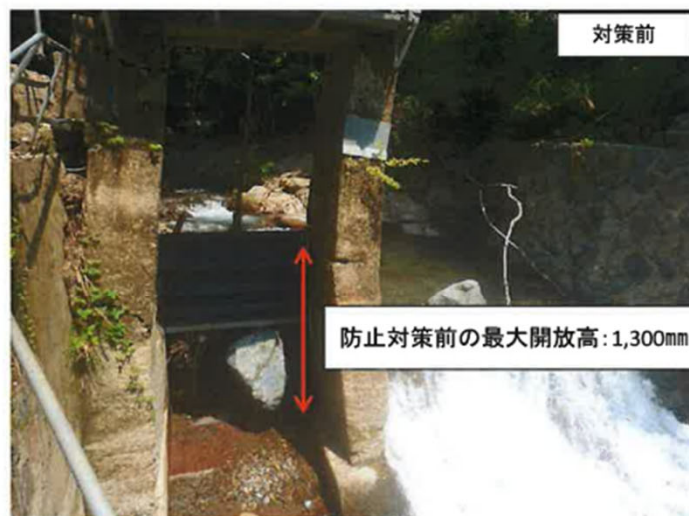
対策前

防止対策前の最大開放高: 1,300mm
