# 九州管内の鉱山保安 の概況について

令和5年6月9日

九州産業保安監督部

# 5. 九州管内災害事例

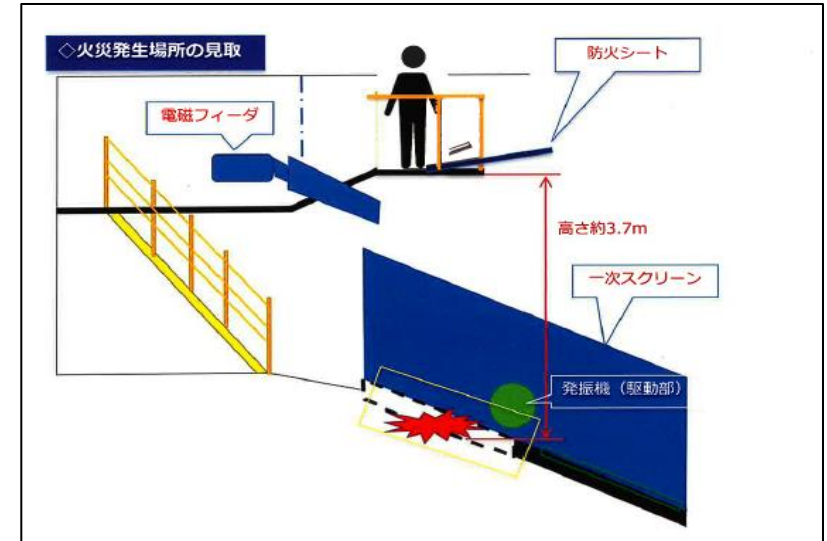
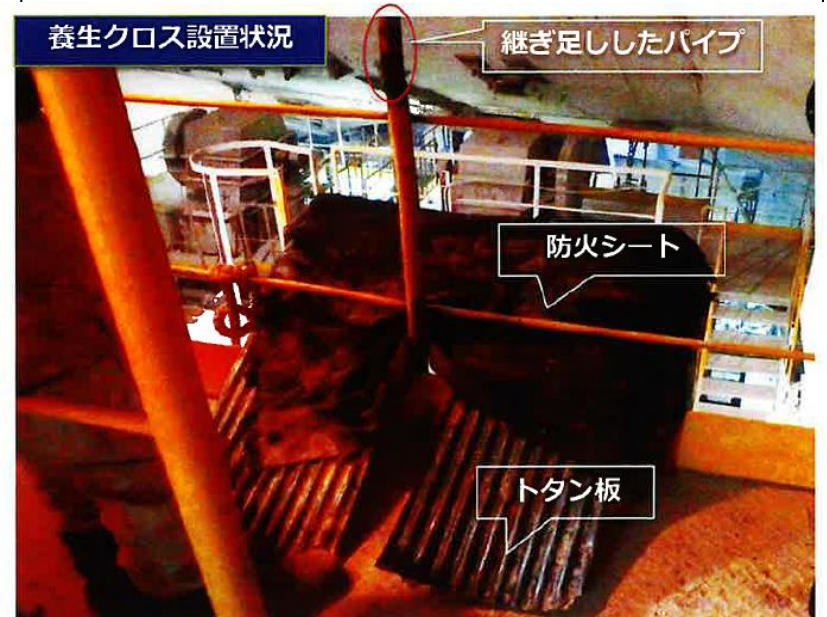
## 事例 1. 火災（坑内） ガス溶断作業時に残り火により出火

- ①発生日：令和4年2月7日(月) 12時20分頃
- ②発生場所：坑内（二次破碎室）
- ③鉱種：石灰石
- ④罹災者：なし
- ⑤概要：ガス溶断作業中、午前中の作業を終え、残り火の確認をして現場を離れたが、その後、作業箇所の下方で、火災が発生、消火器で鎮火。施設を部分焼失した。
- ⑥原因：
  - ・火粉飛散に対する養生（防火）範囲が不十分
  - ・事前のKY（リスクの抽出）が不十分
  - ・現場を離れる前の確認が不十分
  - ・防火対策が常駐業者任せで、保安指示不足
- ⑦対策：
  - ・当該作業手順書及び消火退避訓練手順の再教育を実施
  - ・火気使用時は鉱山側と請負側で防火対策方法等を事前確認するよう取り決めた
  - ・残火確認方法を手順に追加し改訂した
  - ・火気使用を申告制とし、再教育、周知した

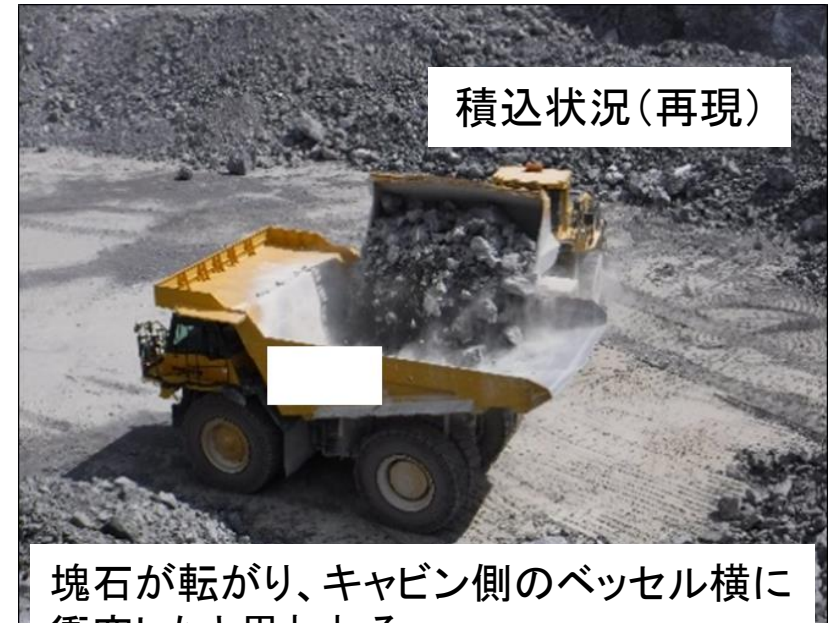
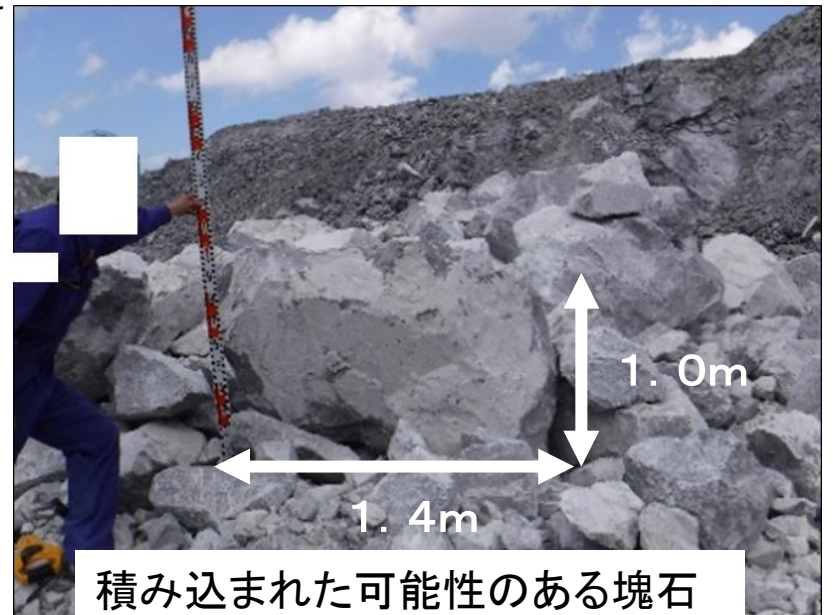
## 事例 2. 運搬装置のため（自動車）（坑外） 積込み時の衝撃で罹災

- ①発生日：令和4年10月2日（日） 17時40分頃
- ②発生場所：坑外（採掘切羽）
- ③鉱種：石灰石
- ④罹災者：軽傷1名
- ⑤概要：発破起砕石を小割のため貯鉱場への運搬作業において、ホイールローダにてダンプ荷台に塊石（大塊）を積み込んだところ、その衝撃によりダンプトラックの運転手が罹災。（むち打ち症の症状）
- ⑥原因：ホイールローダからダンプ荷台への大塊積み込み時、大塊が想定以上に荷台の中を転がり側壁にぶつかったことにより、ダンプの運転手が想定外の強い衝撃を受けた。
- ⑦対策：原則、ホイールローダからダンプトラックへの大塊の積込作業を禁止とする。同作業の実施が必要と考えられる場合は、作業責任者の判断により実施する。なお、ダンプトラックへの大塊積込作業時は、ダンプ運転手は運転席から降り、車外から一定の距離離れ、安全を確保する。以上を関係者に周知、教育を行う。

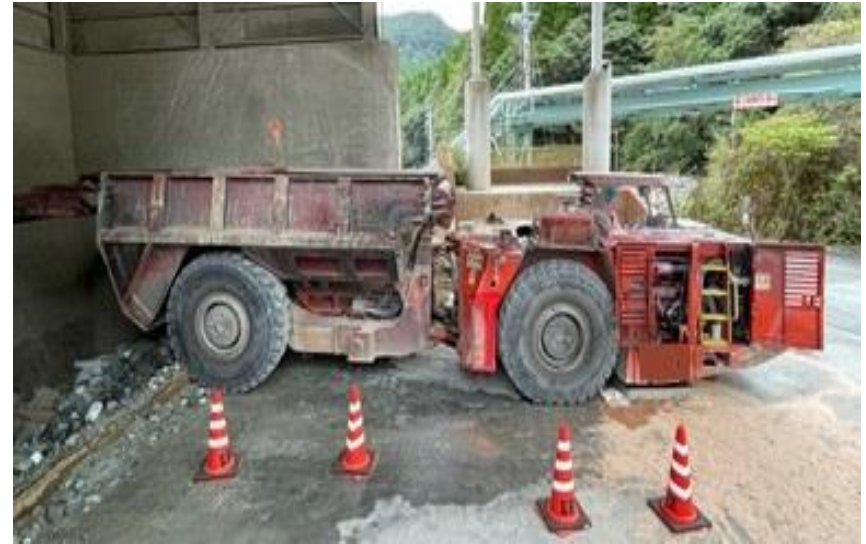
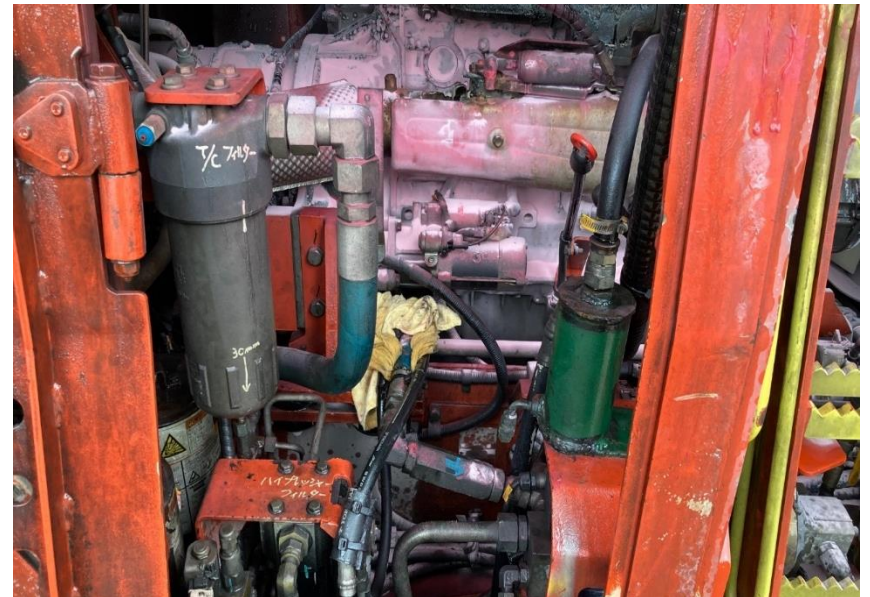
## 事例３．車両火災（坑外） 鉱石投入時にエンジンルーム付近から出火

- ①発生日：令和４年１０月７日（金） ９時１５分頃
- ②発生場所：坑外（鉱石受入ビン前）
- ③鉱種：金属
- ④罹災者：なし
- ⑤概要：ダンプトラックにより受入ビンに鉱石をダンプしている際に、エンジンルーム付近から出火。出火に気づいた運転手が初期消火を行い、すぐに鎮火した。

- ・高圧ステアリングホースの破損により吹き出した作動油が、高温となっていたエキゾーストマニホールド（排気集合管）及びエンジンブロックに飛散、接触したことによりエンジン付近の設備の表面が燃焼したものと考えられる。

なお、高圧ステアリングホースの耐圧（強度）が不足していた可能性も考えられる。

- ・より高性能な高圧ステアリングホースへの交換を進める。
- ・万が一高圧ステアリングホースが破損した場合の作動油の飛散防止のための飛散防止カバーを取り付ける。

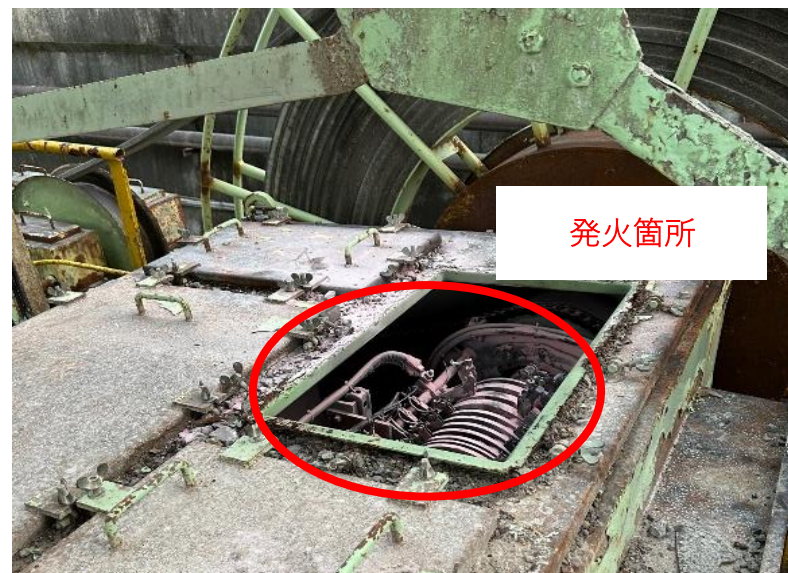
- ・主電源遮断器で電源を遮断出来るものと思い込み、事前に電源遮断方法の確認が取れていなかった。
- ・電気作業監督者と作業員は、作業前に検電を実施しなかった。（思い込みや勝手な判断で未実施だった。）
- ・電気作業監督者は作業員に作業前の検電実施に関する保安指示を行っていなかった。

▼誤った遮断器を遮断しており、通電状態のままとなっていた。

- ・作業手順に係る対策（検電の実施に関する手順及び作業前に遮断する電源とその箇所をリスト化して相互確認する手順を追加し、作業前の確実な検電を追加）
- ・設備的な対策（新たな遮断器を追加し、分散している電源遮断箇所を集約と分かり易い配線図を作成。）
- ・保安教育に係る対策  
当該電気作業監督者へ保安規程に関する再教育及び電気作業者への検電の徹底の再教育。

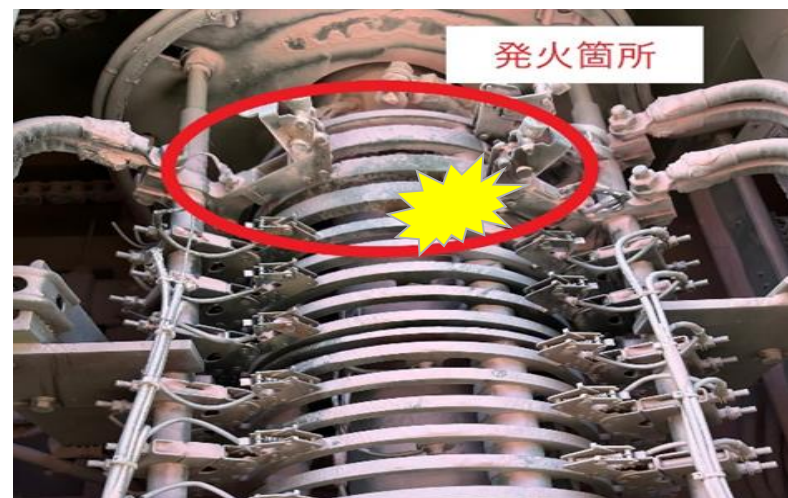
- ①発生日：令和4年11月13日（日） 10時50分頃
- ②発生場所：坑外（海岸選鉱場 スタッカ）
- ③鉱種：石灰石
- ④罹災者：なし
- ⑤概要：スタッカの点検時に、誤った遮断器の電源を切り、通電状態で検電を行わないまま作業を実施したことによる火災が発生。

▼ブラシとスリップリングの間に火花が発生し、発火した。

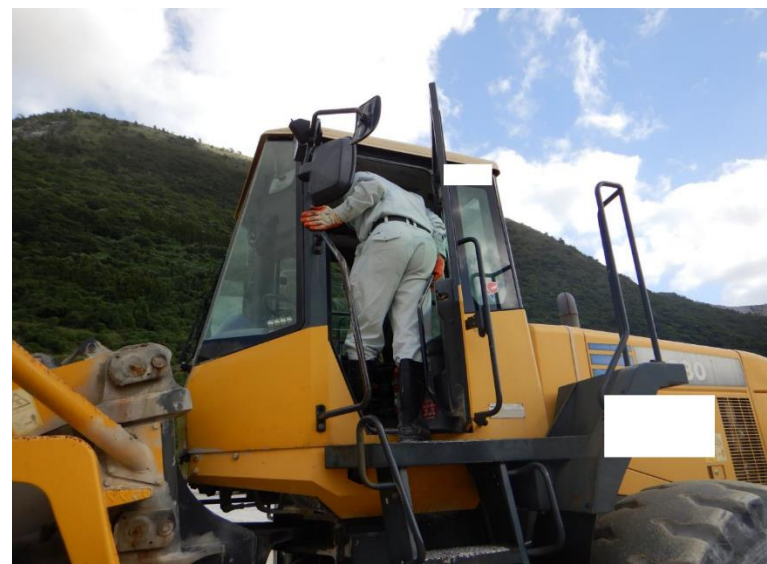
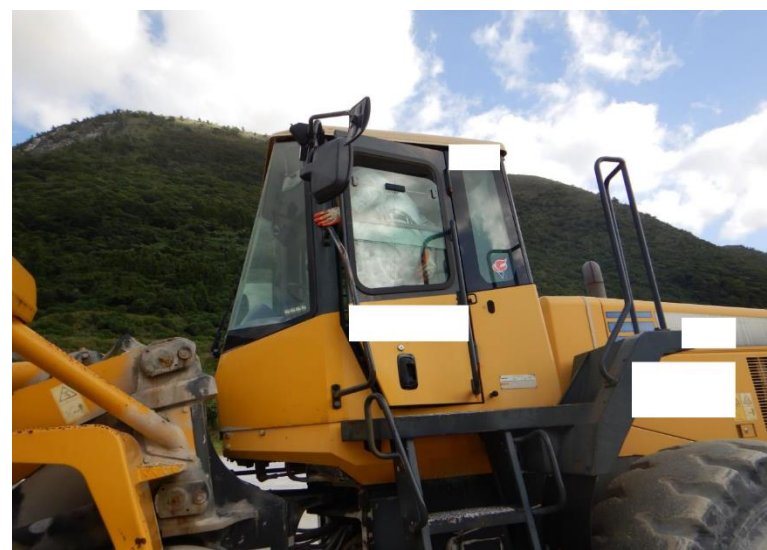
### ドアを閉める際に左手を挟む

- ①発生日：令和4年9月17日（土）8時00分
- ②発生場所：鉱山内駐機場所
- ③鉱種：石灰石
- ④罹災者：不要休1名
- ⑤概要：運転手がホイールローダに搭乗する際、慌てて乗り込もうとして、キャビン内に身体が入りきる前に背面で右手を使いドアを閉めたところ、開口部に添えていた左手を閉まるドアで挟んで罹災した。
- ⑥原因
  - ・乗り込もうとしながら、手元を確認せずに片手かつ後ろ手でドアを閉めた。（不安全行為）
  - ・慌てて重機に搭乗しようとした。
- ⑦対策
  - ・作業基準の周知徹底（身体がキャビンに完全に入ってから両手でドアを閉める。ドアの開閉部には立たない。）
  - ・重機搭乗の際は慌てずに落ち着いて搭乗する。

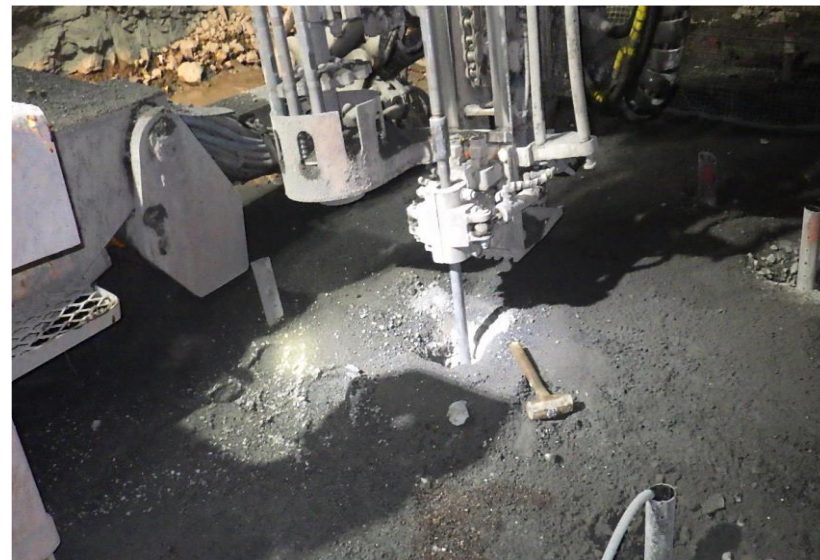
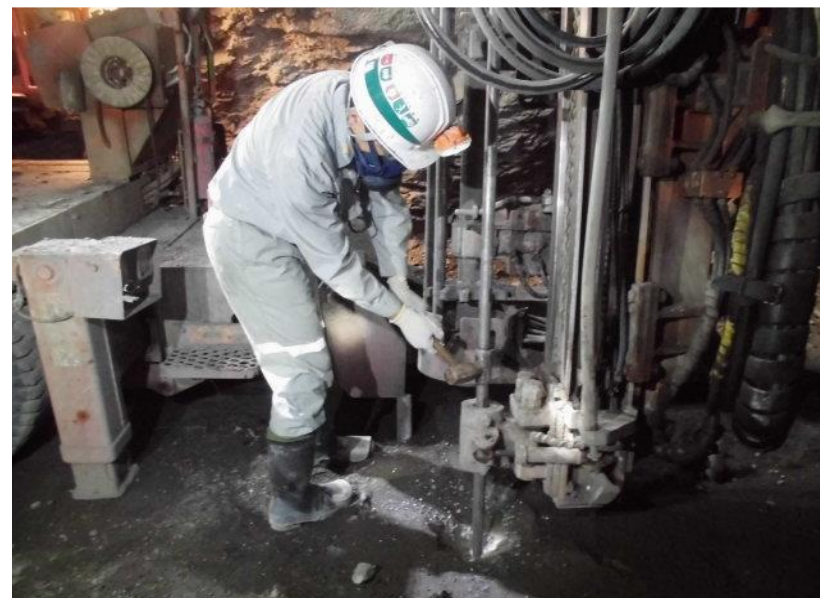
### 工具のため(坑内) 穿孔作業中にハンマーを使用し先端一部が飛来

⑤概要： 穿孔作業中、ボーリングのロッドの連結部を外そうとしたが外れないため、ハンマーで叩いて外そうとしたところ、ハンマー先端の一部とみられる金属片のようなものが右膝付近に刺さった。

- ・スリーブが熱膨張し、ネジ部が緩みにくかった
- ・金属を金属製ハンマーで直接叩いた。

(1)ネジ部が緩みやすい状態にするため、ロッドとスリーブに流水し冷ます

(2)上記(1)でロッドが外れない時は、時間をおいてロッドとスリーブが冷えるのを待つ。

(3)上記(1)、(2)でロッドが外れない時は、処置方法について上席者に相談し、判断を仰ぐ。※ハンマーでスリーブを叩かない。

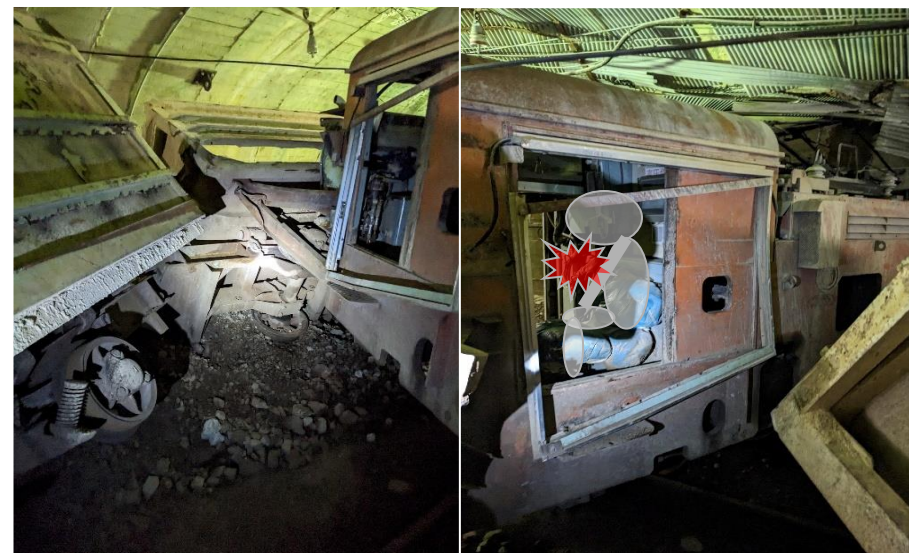
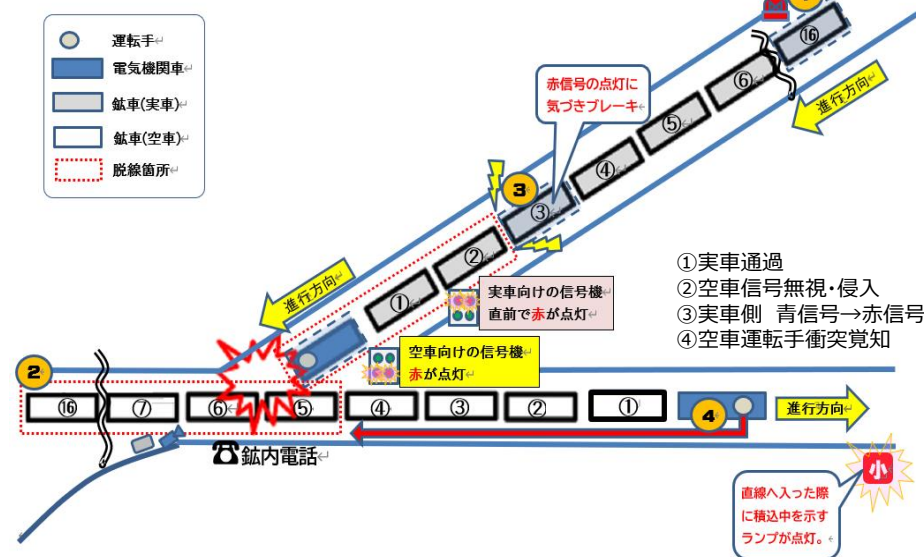
## 運搬装置のため（坑内）電気機関車運転手の信号無視による衝突・脱線

- ①発生日：令和5年1月18日（水）21時20分頃
- ②発生場所：坑内（電気機関車軌道交差部）
- ③鉱種：石灰石
- ④罹災者：1名（軽度肺挫傷、第十二肋骨骨折疑い）
- ⑤概要：鉱石運搬する電気機関車2台（空車と実車）のうち、空車側1台が信号無視をしたことにより、実車側が止まりきれず、軌道交差部で空車側と衝突・脱線した。

- ・ 空車側の運転手が信号無視し赤信号で進入した。
- ・ 中央操作室オペレータは空車通過後に発車指示を行うこととしていたが手順を失念し、空車の交差部通過を確認しないまま発車指示を行った。
- ・ 運転指示の方法も運転手順に記載すべきところが明文化されておらず、記載がなかった。
- ・ 運転手が運転時に使用できる通信手段がなかった。

交差部の事故発生時の状況 ●の数字は発生順

- ・ 当該運搬設備（電気機関車等）は使用せず、廃止する。
- ・ 全鉱山労働者へ事故発生を周知し、再度、信号機の遵守等の安全教育を行った。
- ・ 鉱山内での形骸化しているルール、明文化されていないルール等の洗い出しを行い、明文化する。
