休廃止鉱山インフラレジリエンス 強化の進捗について

令和4年7月13日

日本鉱業協会

休廃止インフラレジリエンス強化の進捗の確認

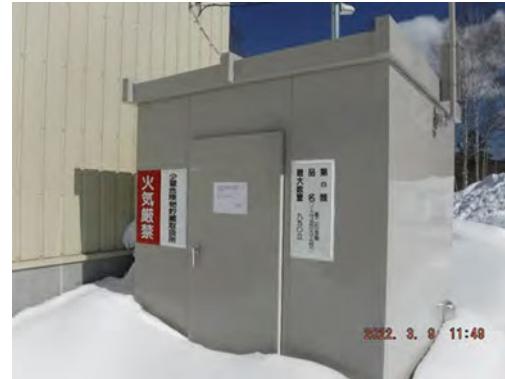
非常用発電機（145KVA）

発電機を自動起動型に更新し燃料タンクを増強した。発電機の連続稼働時間は、16時間から29.6時間に延長。処理原水の坑内湛水が2日間可能な鉱山のため公共用水域への未処理水排出を防止できる時間は、発電機と坑内湛水を用いて77.6時間（3.2日間）となった。

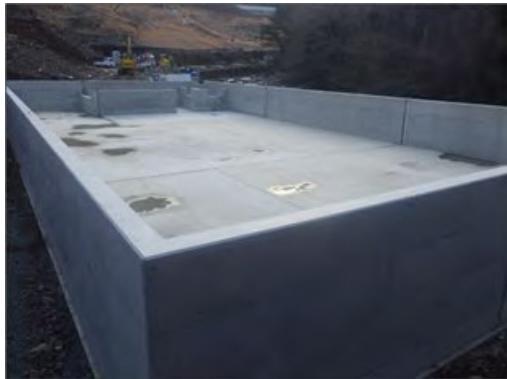
施工後の浸透水貯水ピット

貯水能力2000m³のピットを設置した。ピットは集積場の浸透水を54.6時間（2.2日）貯水可能である。既設の非常用発電機を併用することで確実に公共用水域への未処理水（坑水と浸透水）排出を防止できる時間は、96時間（4日）なった。

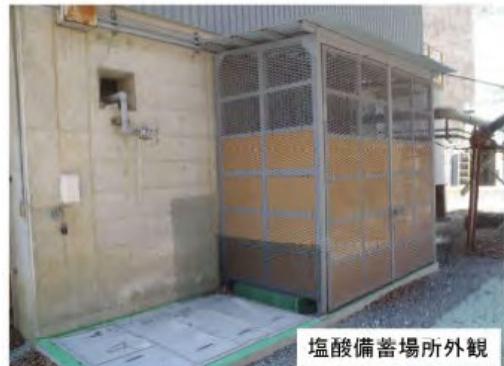
新設した中和剤の保管庫

逆中和で使用する中和剤（塩酸）の備蓄量を2000Lに増強した。既設のタンク1000Lと合わせて3000Lになり水処理場の継続運転可能日数が7日から21日に延長した。なお、他の中和剤（消石灰）と電気は1か月間対応可能である。

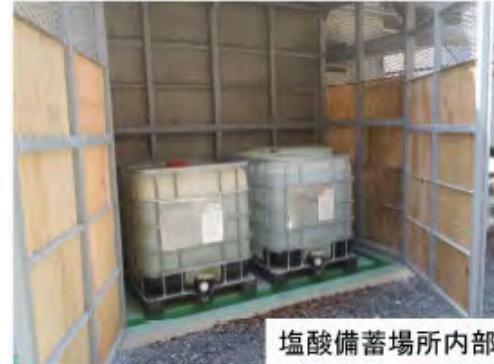
中和剤（1000L × 2）

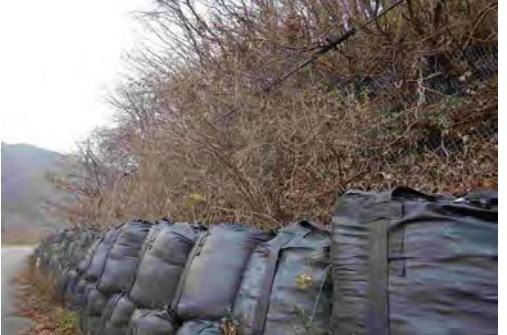
電線に掛る枝の伐採について
関係機関と協議が必要である。

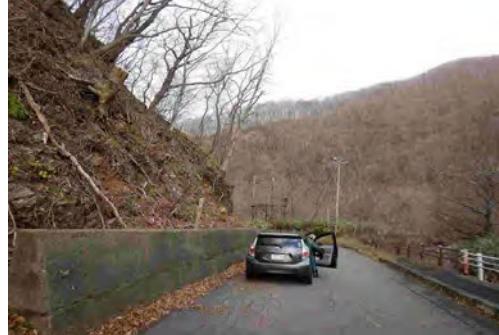
作業用道路脇の斜面の木の監
視・伐採について関係機関と協
議が必要である。

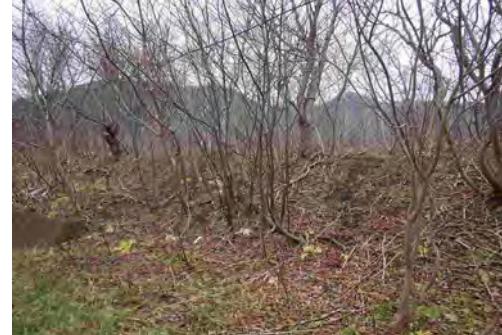
集積場堤体法面の木が太く
なる前に伐採整備するこ
とが望ましい。

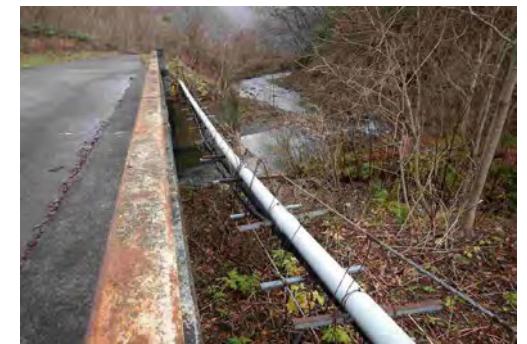
河川上の処理原水導水管の
漏水対策を検討する必要が
ある。（例）ステンレス管
や二重管への交換等
