# 九州管内の鉱山保安 の概況について

令和4年6月10日  
九州産業保安監督部

## Case 1. 火災（間詰め材（発泡スチロール及び木材）に引火）

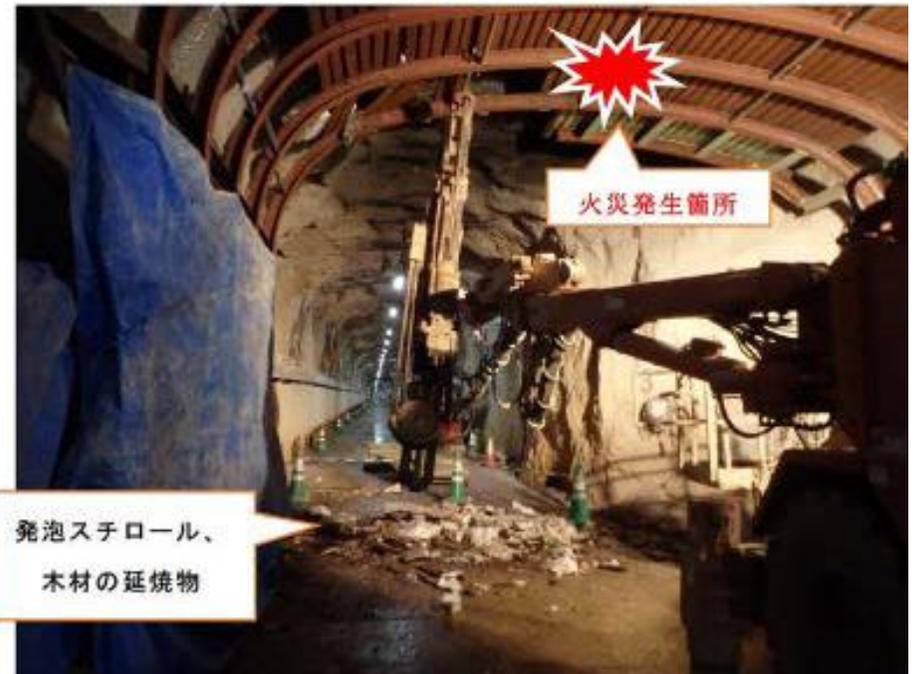
- 請負事業者(非鉱山労働者)により、坑内の鋼柱設置部の補強工事を実施。(鉱山保安法適用外)
- 既設の間詰め材(発泡スチロール及び木材)、鋼矢板(転石受板)の順に1スパン目の撤去を開始。
- 鋼矢板が鉱柱に溶接されていたため、取り外し困難と判断しガス切断する工法に変更した。
- 溶断作業中に未撤去の発泡スチロール等に引火した。
- 直ちに、消火器を使用し消火し鎮火した。

- 作業員の判断で可燃物近くでガス溶断を実施した。(現場の危険予知が不十分)
- 作業責任者に相談せず作業法を変更した。
- 鉱山のルールに関する理解が不足していた。(火気取扱い、火災時の連絡)

- 作業方法等変更の場合、上席者へ報連相等を行い実施方法を協議して行うことを周知。
- 保安規程における火気の手配の条文及び手順書を見直し、火気使用を申告制とし、再教育。

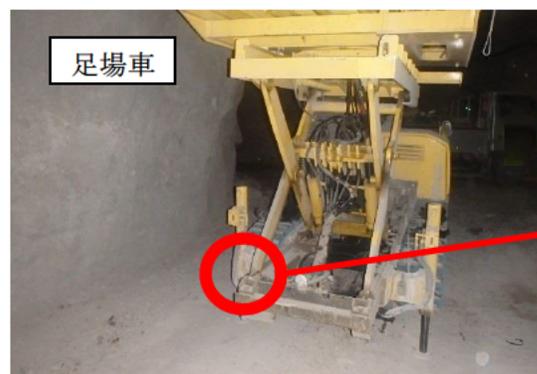
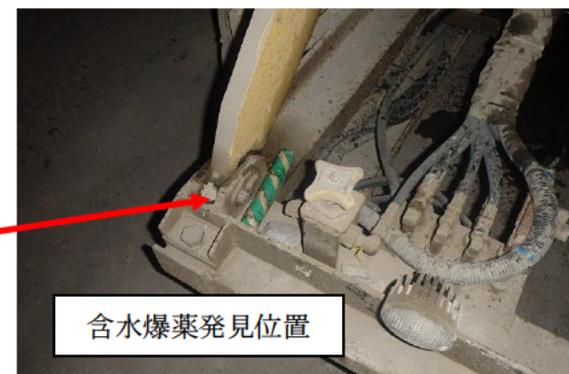
- 重機整備員が、坑内にて駐車中の足場車の油漏れの修理作業を行っていたところ、足場車の車体フレーム上に、含水爆薬1本（増ダイ、アルテックス100g）が落ちていることを発見した。
- 当該爆薬は2日前の掘進切羽の発破にて使用されたと思われていたものであったと推定された。

- 切羽での装薬時に爆薬1本が足場から落下し、足場車フレーム上に載った。  
（落下したことに気付かなかった）
- 装薬終了後の足場車下部隙間の確認がなされていなかった。

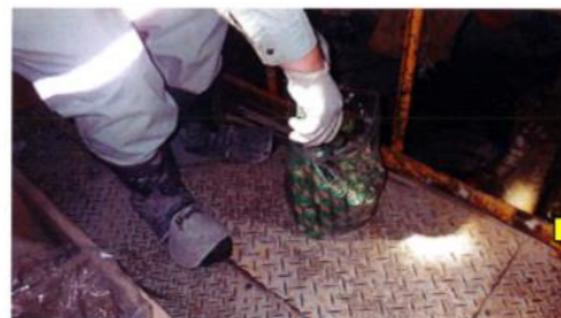
対策前  
段ボールから出した爆薬の状態  
（ビニール袋に入った状態）

- 爆薬が落ちないように、縁の高い箱に入れる。
- 紛失を防ぐため、作業監督者の点検強化。（足場車及び火工・装薬エリアの確認）

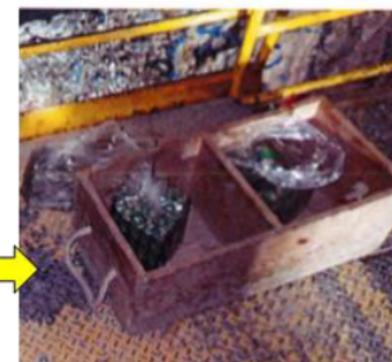
対策後  
同左  
（縁の高い箱に入れる）

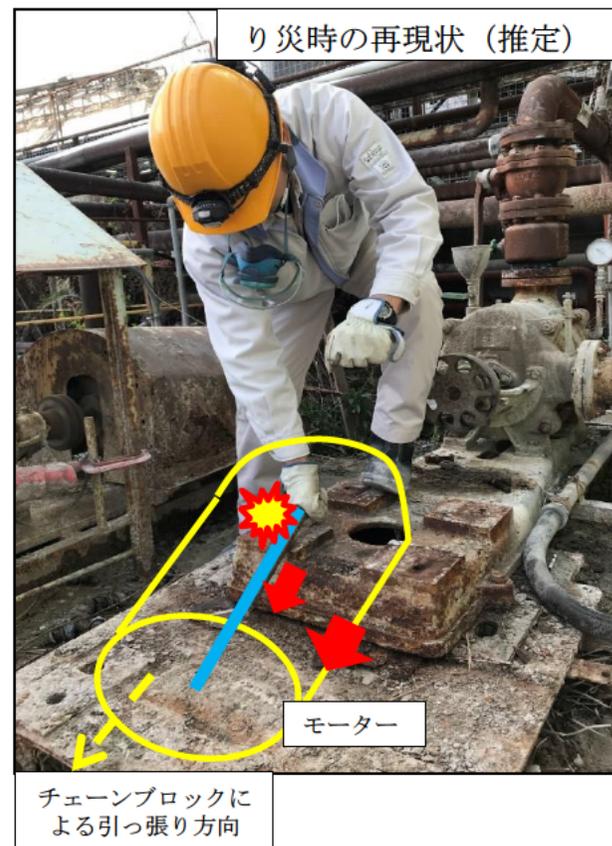
- 貯鉍用の散水ポンプのモーター修理のため、モーターを台座の横に置いた台車へ乗せるため、チェーンブロックを使用して台車の方向へ横引きしたところ、モーターの底面が何かに引っ掛かった。
- バールでテコの原理を応用してモーターの移動方向を修正していたところ、急にモーターが前方に動き、それと同時に、バールも引き込まれ、握っていた右手を台座の間に挟み負傷した。

- 作業手順に定めた吊り設備がなかったため、別の作業方法(横スライドでモーターを搬出する方法)で作業を行った。
- 別の作業方法検討にあたり、引っ張る位置やモーターがスムーズに動かなかった場合の対処等に対するリスクの抽出が十分でなかった。
- 作業手順書にあった小型移動式クレーン車が車検で鉍山になかったが、代車を用意していなかった。

- 「重量物の取扱い作業手順書」を作成整備。
- 小型移動式クレーン車の使用（代車の準備）
- クレーン車が使用できない箇所は、固定の吊り設備設置
- 作業手順書等を周知徹底

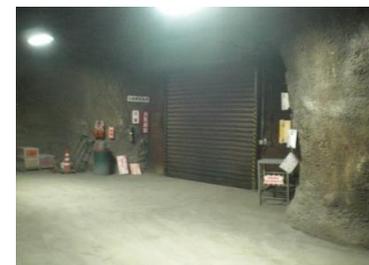
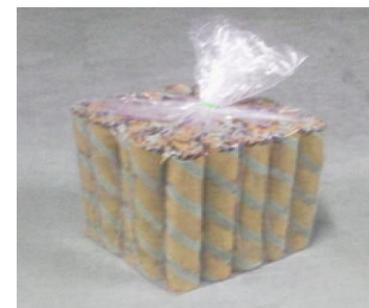
- 坑外火薬庫から坑内火薬類取扱所に火薬類(爆薬)を搬入し数量を確認した。
- 火薬類取扱所で、搬入した爆薬を各切羽へ払い出すために切羽毎に振り分け作業を実施した。
- 振り分け作業後に爆薬の残数量を確認したところ、爆薬1本が不足することが判明した。

- 火取所内外での紛失の可能性は極めて低い。
  - ・ 火薬類取扱所搬入前及び搬入後において本数が確認されている。
  - ・ 火薬類取扱所内を隈無く探したが、発見されなかった。
  - ・ 火薬係員が火薬類取扱所の外に持ち出した可能性は極めて低いと判断される。
  - ・ 火薬類受渡簿、消費量、返還量等の記録の記載に誤りは認められない。
- 振り分け作業中に新たに開封した箱の中にあった未開封袋(25本)が24本であった可能性が否定出来ない。
  - ・ 未開封袋は1袋25本との認識により、本数確認まで実施していなかった。
  - ・ 振り分け時に端数箱のに入れた本数を都度確認していなかった。

- 未開封箱の開封時は、全ての爆薬の数量を1本毎に数えて確認する。
- 振り分け時の端数箱(端数確認)についても1本毎の数の確認する。
- 火薬類取扱所の火薬類取扱は2名体制で実施する。

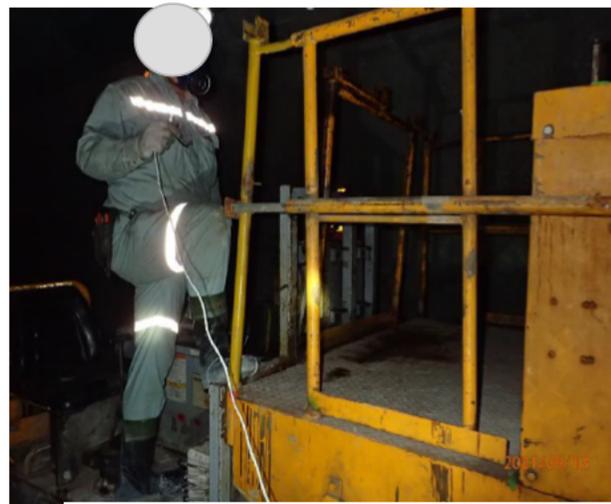
- 足場車を使用して天板付近に吊架している風管に紐を取り付けようと、右手に紐を持った状態で足場台に登ろうとしたところ、右足が滑ってバランスを崩し高さ約1.3mから地面に落下し罹災した。

- 昇降時に三点支持を行ってなかった。
- 保安靴底がすり減って滑りやすい状態であった。
- 足場台入り口の角に足が乗せられる構造だった。
- 昇降箇所に滑り止めがなかった。

足場台に登ろうとしたところ（推定）

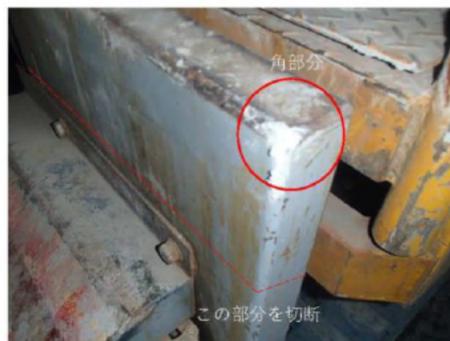
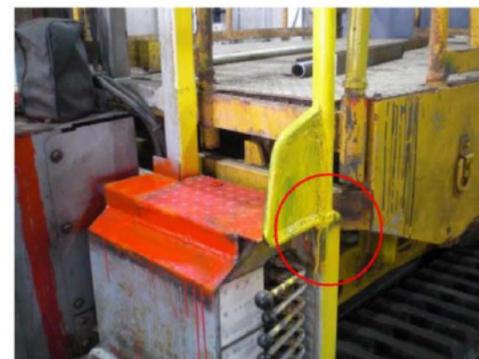
昇降ステップの改造

- 足場車使用時の注意事項及び「昇降時墜落防止保安十ヶ条」を再教育。
- 保安靴の交換時期を定め、管理の徹底を図った。
- 昇降用ステップの構造を改善を実施

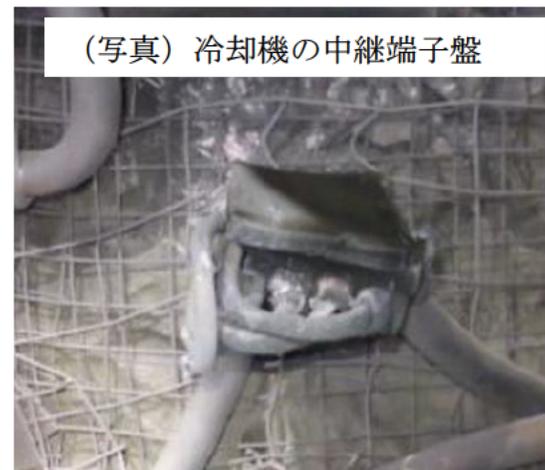
- 作業員Aが穿孔機械を運転中、坑道側壁に設置している冷却機の電源ケーブルの中継端子盤からの発火を発見した。
- このため、作業員Aは、直属の上司である係員Bに報告後すぐに車載の消火器1本で消火を行い、鎮火した。

- 中継端子盤の端子固定ボルトの緩みにより、ケーブル端子と端子台が接触不良となったことによるものと考えられる。  
(接触不良箇所の電気抵抗が増大し電流が流れた際にジュール熱により発熱し、発火、引火したと考えられる。)
- 当該中継端子盤は天盤に固定されており緩みが発生するような振動は考えられないため、約15年前の新設時の締め付け不足によりよるものと考えられる。

- 既設中継端子盤の外観点検の実施(暫定対策)及び中継端子盤のボルト増し締め(恒久対策)
- 新設中継端子盤増し締め時の2重チェック及び関係者に対する注意事項の周知
- 再稼働する際の既設中継端子盤についての焼損対策を規定し、関係者に周知する。

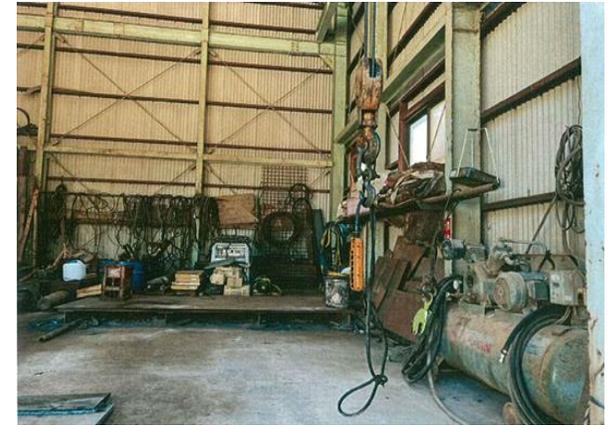
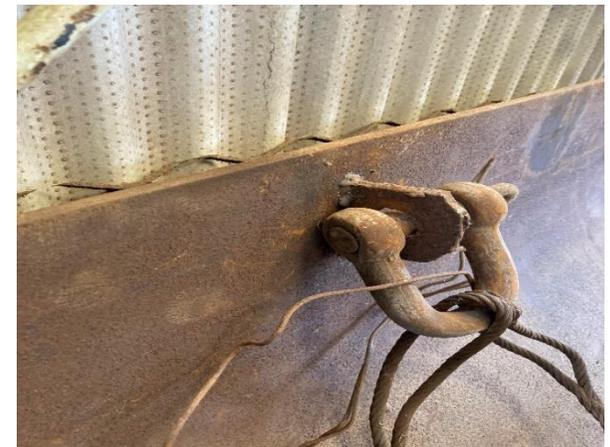
- 罹災者は、洗車ピット底に敷く鉄板を溶接するために反転させようと天井クレーンを使用して吊り起こそうとしていた。
- その際、鉄板に取り付けた吊り上げ用の受側金具の溶接部が外れ、右足先の上に鉄板が倒れ、罹災した。(罹災者は1人作業、安全靴着用)

- 鉄板と鉄板受側金具の溶接強度が不十分であった。また、当該部分の溶接状態の確認が不十分であった。
- 吊り上げ荷の下に作業員の身体(一部)が入っていた。
- 作業員の危険作業(リスク)に対する意識が甘かった。

- 保安統括者から関係者に対し、注意喚起を行った。
- 保安規程の見直し(作業基準、溶接部の確認方法等の追加)関係者に周知
