都市ガスの保安行政について

九州産業保安監督部 保安課

1. 都市ガス事故(2023年)について

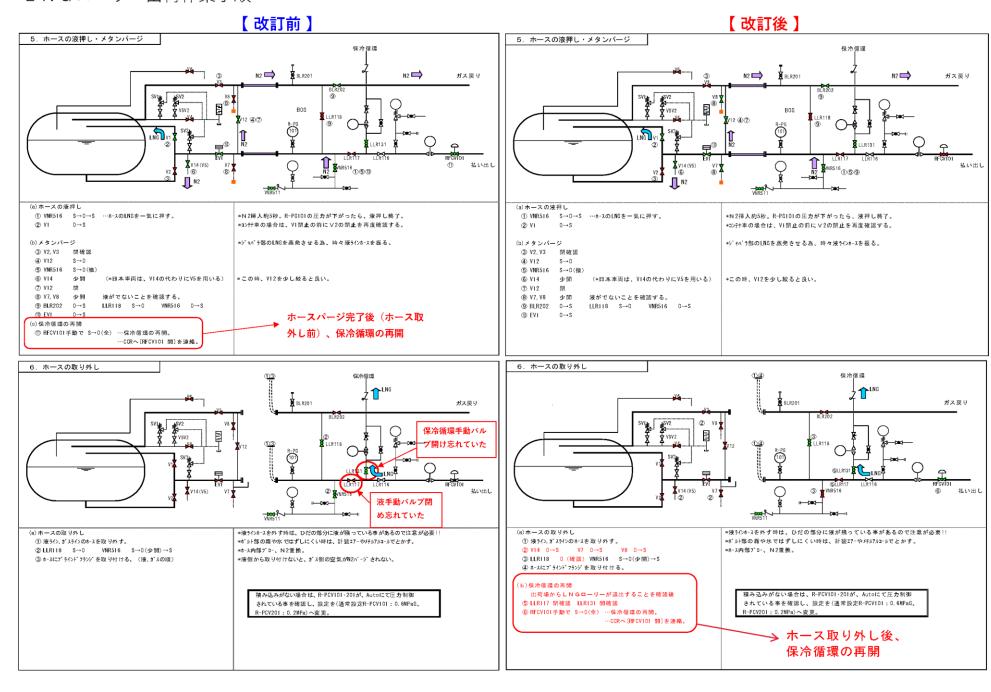
誤操作(操作忘れ)防止のため、手動バルブを赤色、保冷循環手動バルブを黄色に塗装

- ・「液手動バルブの閉」及び「保冷循環バルブの開」を閉め忘れに気付かず作業を継続した。
- ・LNGが漏えいした際LNGローリー出荷設備緊急遮断弁を閉止せず漏えい箇所に近づいてしまった。 【対策】
- ・LNGローリー出荷作業について、保冷循環の再開操作を出荷用ホースパージ完了後から出荷用ホース取り外し後に実施するようにLNGローリー出荷作業手順を改訂
- ・事故の原因となった現場の手動バルブの誤操作(操作忘れ)防止のため、他のバルブとの明確な区別(手動バルブを赤色、保冷循環手動バルブを黄色に塗装)
 - ・出荷設備のバルブ開閉状態の確認を必ず2名以上で実施(ダブルチェック)することとし、誤操作 (操作忘れ)防止対策を強化
 - ・緊急遮断弁自動遮断システム(漏えいしたLNGを測温抵抗体が検知し、緊急遮断弁を自動遮断)

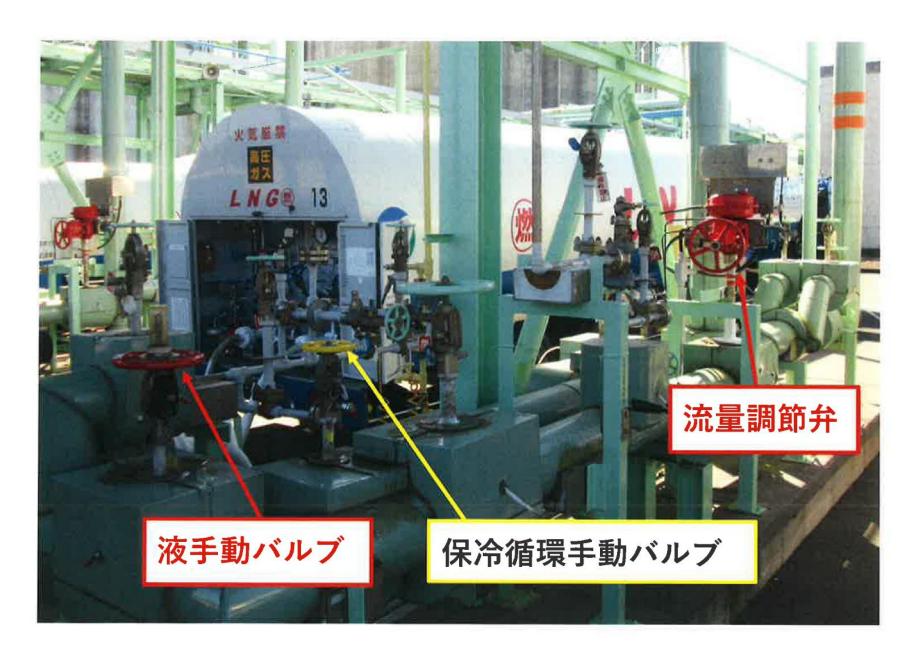
LNGローリー出荷場 緊急遮断弁自動遮断システム (漏洩したLNGを測温抵抗体が検知し、緊急遮断弁を自動遮断)

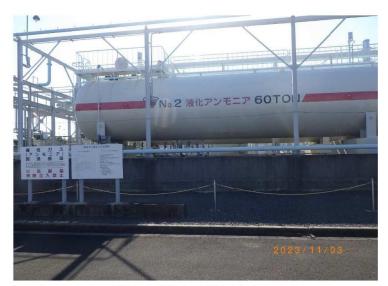
写真1:No.2アンモニアタンク全景

アンモニアタンク開放(アンモニアがない状態)点検に伴い、従業員2名がアンモニアタンク内部点検を実施中、請負先の作業員が点検作業のためアンモニアタンクに直結した弁(液受入弁)を「開」操作した。その際、配管に残留していた思われるアンモニア水がアンモニアタンク内に噴出し、アンモニアタンク内にいた従業員1名の目に飛沫が入り負傷(軽傷)した。

- ・手順書を変更したが、変更手続きの管理が出来ていなく、変更した手順書では、アンモニア残液部分のパージが抜けており、一部にアンモニアが残留してしまった。
- ・アンモニアタンク入槽の際のルールが明確ではなく、アンモニアタンクに入槽者いる時、アンモニアタンクに 直結した弁(液受入弁)の「開」操作をした。

- ・手順書を変更する際の確認、承認方法の明確化。
- ・アンモニアタンク入槽ルール他(作業所掌、入槽ルール、防保護具の着用ルール)の明確化
- ・アンモニアタンクに入槽者がいる時はアンモニアタンクに直結した弁(液受入弁)の操作禁止
- ・アンモニアタンクに入槽者がいることが周辺の作業員にも分かるように表示

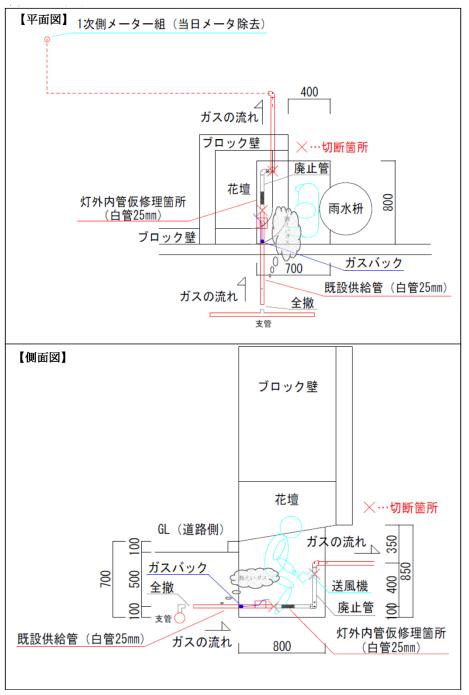
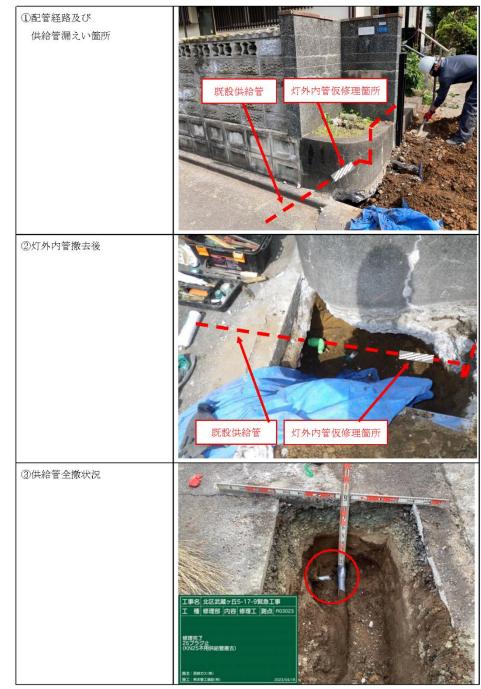
建物解体に伴い灯外埋設内管(白管:口径25mm)の撤去工事を行っていたところ、灯外内管切断後、掘削構内にて切断した灯外内管のガスパージ作業を送風機により開始したところ、送風機の火花が着火源となり、掘削構外の供給管から漏えいしたガスに引火し、協力会社作業員1名が火傷(軽傷)した。

灯外内管切断作業中に下流側の灯外内管からの漏えいを発見したが、社内ルールに基づく保 安部署への連絡を実施することなく、自ら仮修理を実施しそのまま切断作業を完了した。

その後、周辺漏えい確認を怠り、送風機によるガスバージ作業を開始した。その結果、当該工事の掘削溝外の供給管から漏えいしたガスに、送風機の火花が着火源となり引火したものと推測される

作業前の周辺の漏えい確認の徹底

ガス漏れを確認した際の保安部署への連絡の徹底

漏えい修理完了後の作業着手の徹底

掘削溝内での送風機の使用禁止

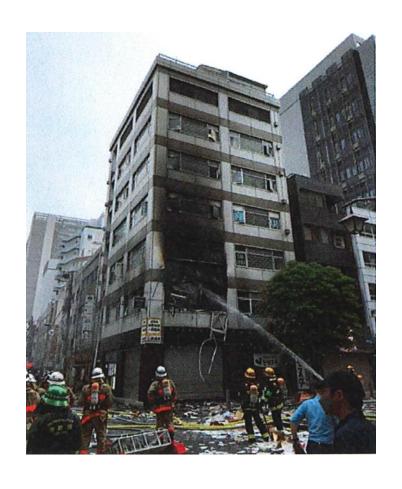
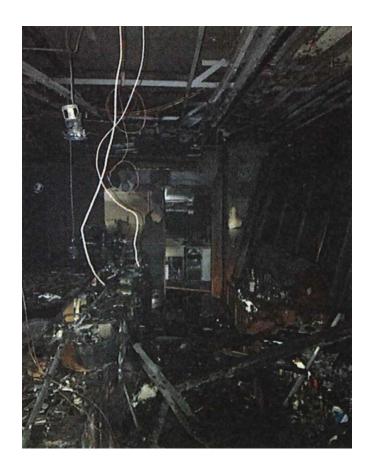
一般業務用建物の2階店舗において、爆発火災事故が発生し、当該建物が一部損壊焼損するとともに4名が負傷した。爆発が発生した当該店舗は、ガスの使用者ではなかった。

引込管ガス遮断装置から3階分岐バルブまでの圧力降下はなく、当該店舗の天井裏に配管されていた灯外内管(白管32mm)及び3階床面立ち上がりのガス管末端のカップ部からの漏えいが確認された。何らかの理由により漏えいしたガスに着火したものと推測される。

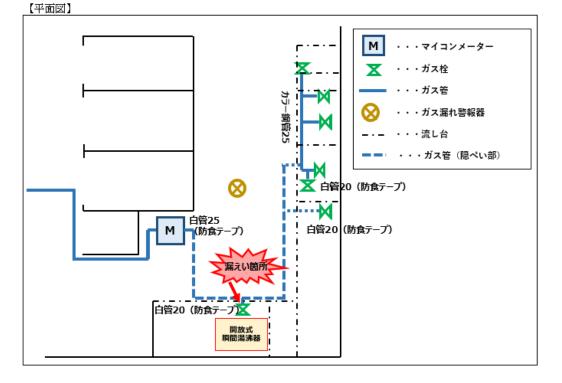
①ガス漏えい箇所 (全体)

可とう管ガス栓と灯内内管との継手部(白管15 mm)が腐食しており、開放式湯沸かし器を使用した際、当該箇所から漏えいしたガスに引火したものと推測される。

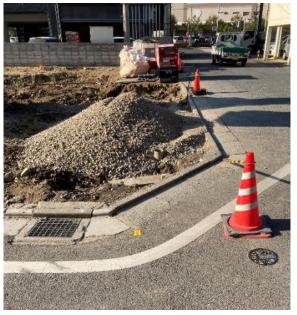
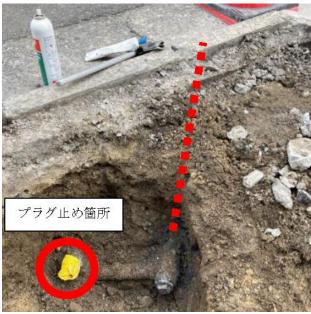
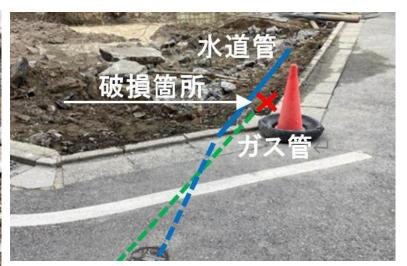
需要家から「ガスが出ない」とガス事業者へ通報があり、調査した結果、当該地区のガス管内に水が流入し滞水していることを確認した。供給支障戸数は周辺需要家196戸。解体業者が、整地工事中に灯外内管(鋼管:40mm)と給水管(40mm)を同時に損傷し、給水管から漏水した水道水が灯外内管に流入ししたことによる。

【原因:他工事による灯外内管損傷】

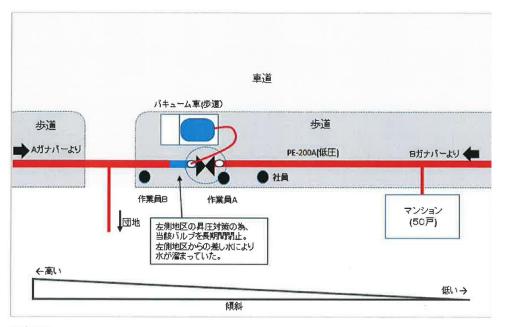
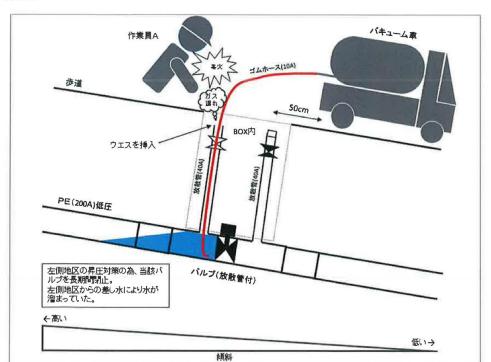
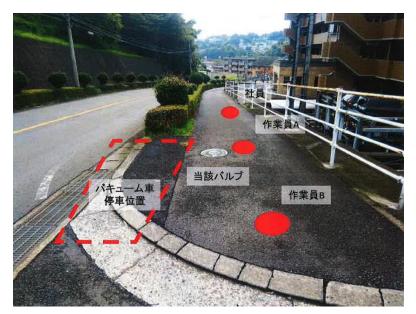
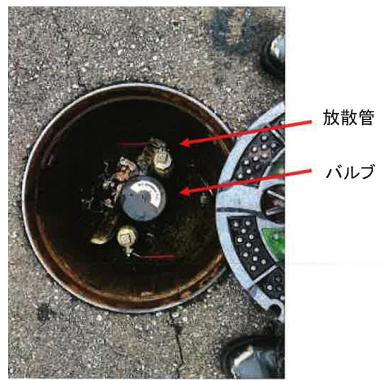
ガス事業者の従業員 1 名及び工事会社の作業員 2 名にて、放散管(40A)からバキューム車にて採水を試みたが採水できず、放散管(40A)にガスホース(10A)を挿入し、バキューム車にて採水を開始した。ガス漏えい対策として放散管とガスホースの隙間にウエスを差し込んでいたが、ウエス部分からガスが漏えいし、何らかの原因で着火し工事会社作業員 1 名が火傷(軽傷)を負った。なお、放散管のバルブを閉止し、速やかに消火した。

採水機能のない放散管から採水を実施していた。

採水機能のない放散管からの採水作業の禁止。なお、事故が発生した箇所において今後水が 溜まった場合、バルブの開放を行い、低地側の水取器にて採水作業を実施する。

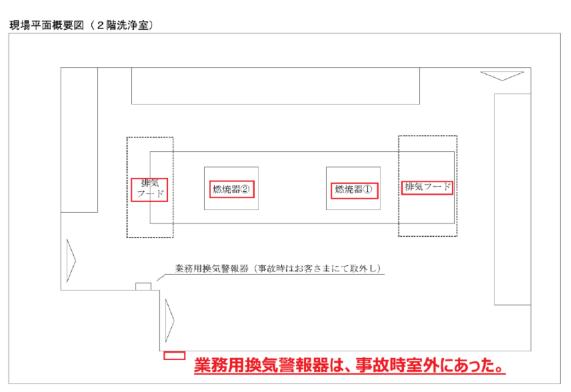
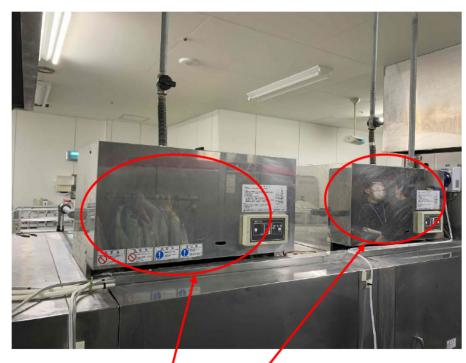
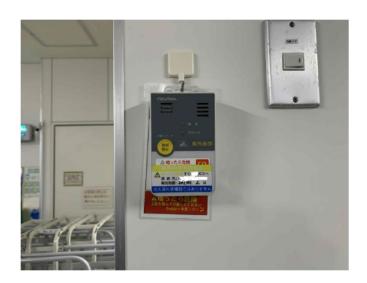
当日、電気工事が行われ、予備側への電源の切換操作が行われ、排気ファンが停止したが、気付かずに食器洗浄機を使用していた。また、食器洗浄機からは不完全燃焼によるCOが発生していた。

食器洗浄機からは不完全燃焼によるCOが発生

当日、電気工事が行われており、排気ファンが停止

ガス機器使用時は必ず排気ファンが稼働していることを確認

ガス機器(食器洗浄機)の定期点検を専門業者へ依頼する。

業務用換気警報器が発報した時は、必ず通報す。

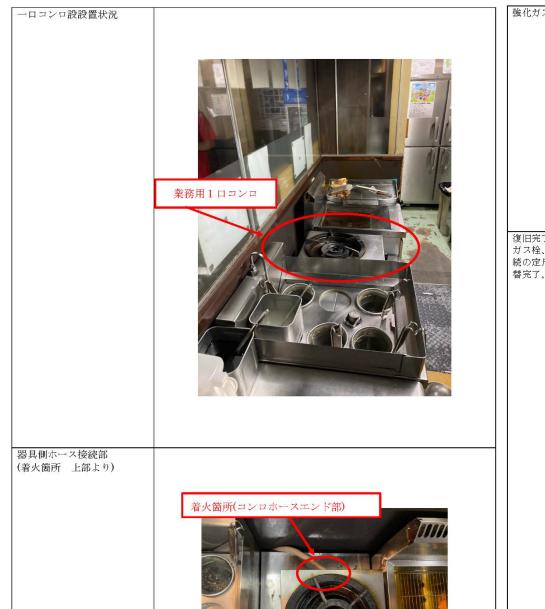
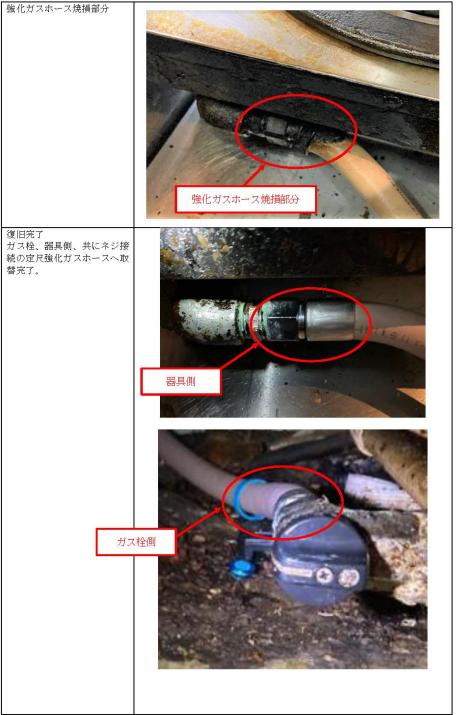
需要家から「コンロから音がし、臭気がある」とガス事業者へ通報があり、調査した結果、強化ガスホースのコンロ側接続部の焼損と微量のガス漏れを確認した。2週間程前に業務用一口コンロを使用中、接続部に火が着いた為、ガス栓を閉止したら火が消えたので、そのまま使用していた。またホースバンドは緩んだ状態になっていた。なお、ガス漏れ警報器は設置されていなかった。

清掃でコンロを都度移動させているという問診結果より、器具側の強化ガスホース接続部に繰り返し過度な応力がかかり微量なガス漏えいが発生、コンロの炎が着火原となり引火、強化ガスホース焼損に至ったものと推測される。

需要家に対して、ガスの安全使用、ガス漏れ、及び異常に気付いた際のガス会社への連絡方法の周知

ガス機器、及びガス栓とホース類の接続部へ過度な応力が加わらないよう日常管理のお願いを継続

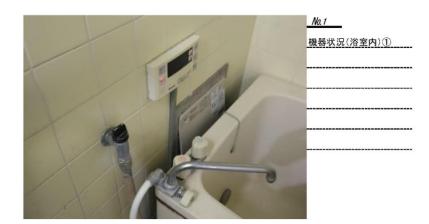
No.3
樹脂製カバー

需要家から「瞬間湯沸器(RF式)を使用した際に爆発音がして変形した」とガス事業者へ通報があり、調査した結果、当該機器のフロントカバーが変形しているのを確認した。当該一般集合住宅においては塗装業者による外壁塗装工事が行われており、当該機器の給排気口が養生カバーで覆われていた。給排気口が養生カバーで覆われた状態で当該機器を使用し、正常な燃焼とならず、未燃ガスが滞留、点火操作を繰り返したことで、点火スパークにより滞留した未燃ガスに着火、異常燃焼し、フロントカバーの変形に至ったものと推測される。

給排気口が養生カバーで覆われた状態で当該機器を使用し、正常な燃焼とならず、未燃ガスが滞留、点火操作を繰り返したことで、点火スパークにより滞留した未燃ガスに着火、異常燃焼し、フロントカバーの変形に至ったものと推測される。

外装塗装業者に対し「塗装工事の際やむを得ず、ガス機器の給排気口を養生カバーで覆う場合、需要家にガス機器を使用しないよう周知すること」「作業終了後は、速やかに養生カバーの覆いを取り外すこと」を徹底するように依頼
