# ガス保安行政について

特定ガス発生設備を有するガス小売事業者

2023年7月

九州産業保安監督部 保安課

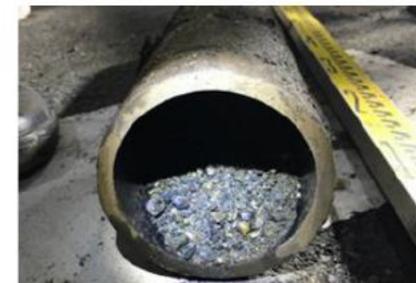
ガス管内に流入した土砂

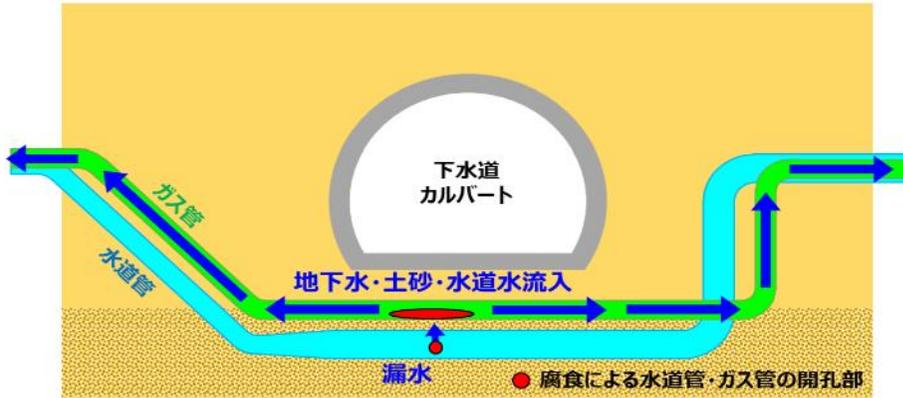
供給支障の拡がりイメージ（断面）

- 水道管・ガス管の双方に孔が開き、水道管から流出した水が地下水および土砂を巻き込みながらガス管内に流入し、ガスの流れを遮断したことにより供給支障が発生した。
- 水道の水圧により、ガス管内に流入した地下水、土砂、水道水が拡がり、供給支障件数が増えていった。

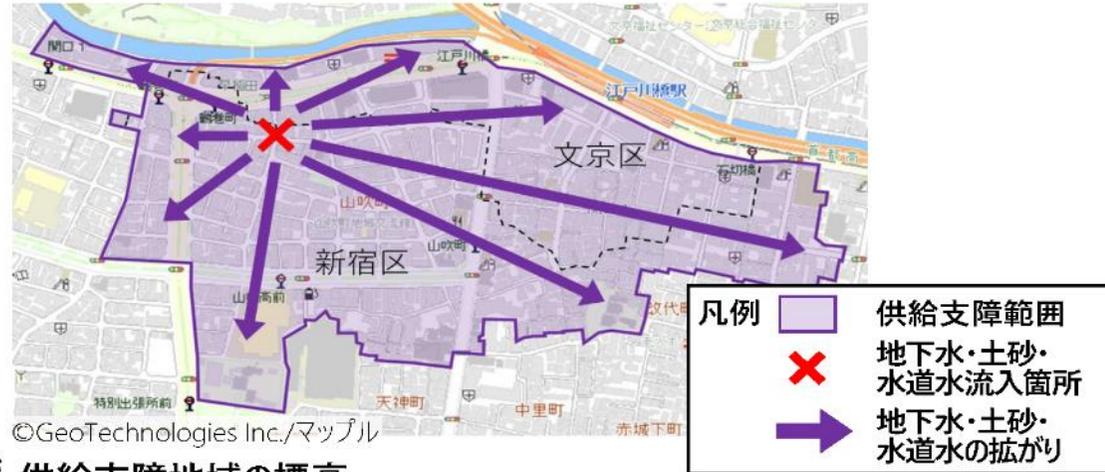
供給支障の拡がりイメージ（平面）

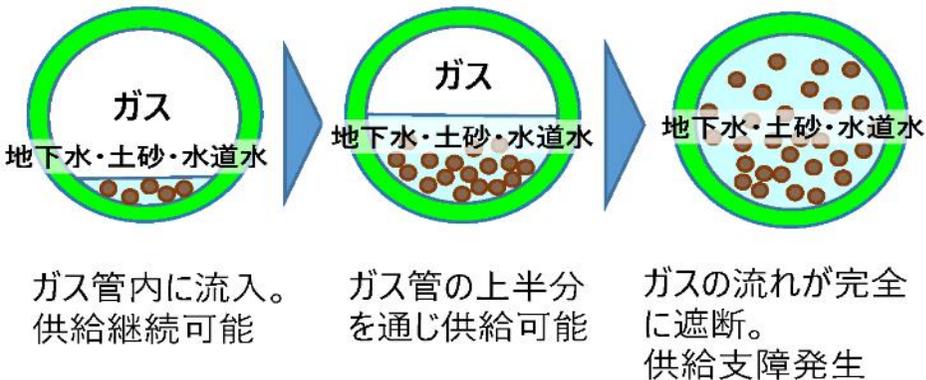
地下水・土砂・水道水によるガスの流れの遮断イメージ

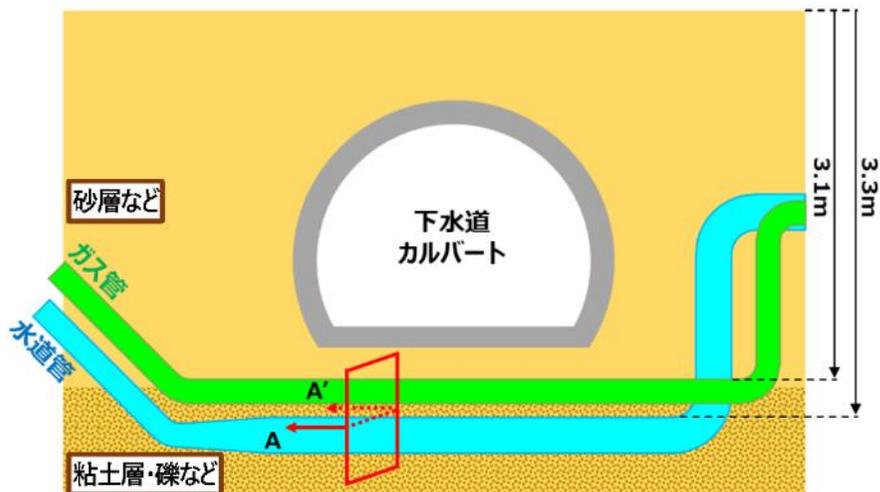
設置状況の位置関係

- ガス管と水道管は、新宿区山吹町の道路下における下水道カルバートの設置に先立ち、1976年に設置。
- ガス管、水道管ともにダクタイル鋳鉄管である。
- ガス管と水道管の間隔は16cmと近接していた。
- 下水カルバートの下に位置するガス管および水道管に損傷部（貫通孔）が観察された。

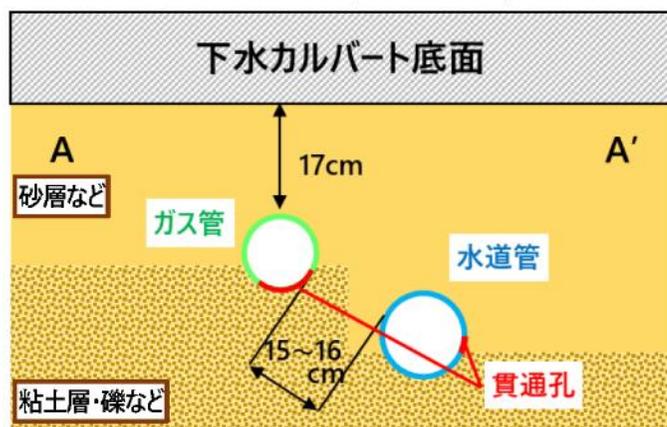
断面模式図(A-A'断面)

ガス管	水道管
種別	ダクタイル鋳鉄管 (ポリエチレンチューブ無)	ダクタイル鋳鉄管 (ポリエチレンチューブ無)
埋設深さ	3.1m	3.3m
口径	10cm	15cm
管厚(公称)	8.5mm	11.5mm (モルタルライニング4mm含む)
圧力	2.3kPa	570kPa

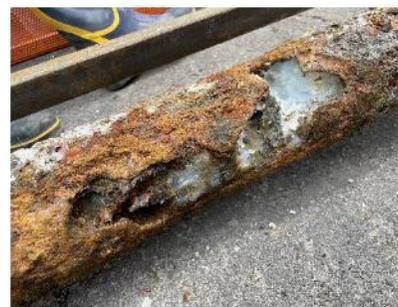
掘り上げたガス管の状態

- 下水カルバートの下に位置する管の下側に貫通孔を確認
- 損傷部断面観察においては、サンドブラスト、石の衝突などの外力が加えられた形跡は確認されず
- 管の付着物を分析した結果、腐食の発生を示す鉄さび（鉄の化合物）と腐食を促進する土壤微生物を確認
  - ✓ 腐食により孔が開いたと考えられる（孔の開いた時期は、不明）。それは、礫の接触があったことや、管の周囲が粘土・礫と砂による不均一な土質環境であったために、管と周囲の土壌との間で電位差が発生し、（腐食電流が生じたことにより）鉄が溶け出したためと考えられる。

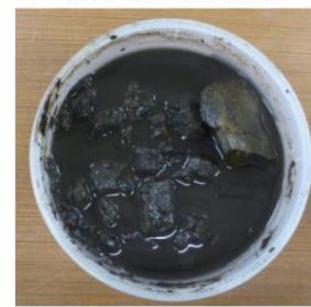
ガス管下から採取された礫

- ガス管が損傷（開孔）に至る可能性のある事象（腐食、外力）とその原因を下表のように整理。
- 今回の調査において、以下の通り、下表B・C・Dに該当する原因は確認されなかった。
  - ✓ (B)周辺に電鉄や高圧鉄塔はなかった
  - ✓ (C)(D)損傷部断面観察の結果より、外力が加わった形跡は確認できなかった
- 「腐食の可能性を示す結果が確認されたこと」「ガス管下に礫があったこと」「管周囲の土質が不均一であること」より、今回の原因は、**礫の接触やガス管周囲の不均一な土質による腐食**（下表A）の蓋然性が高いと考えられる。

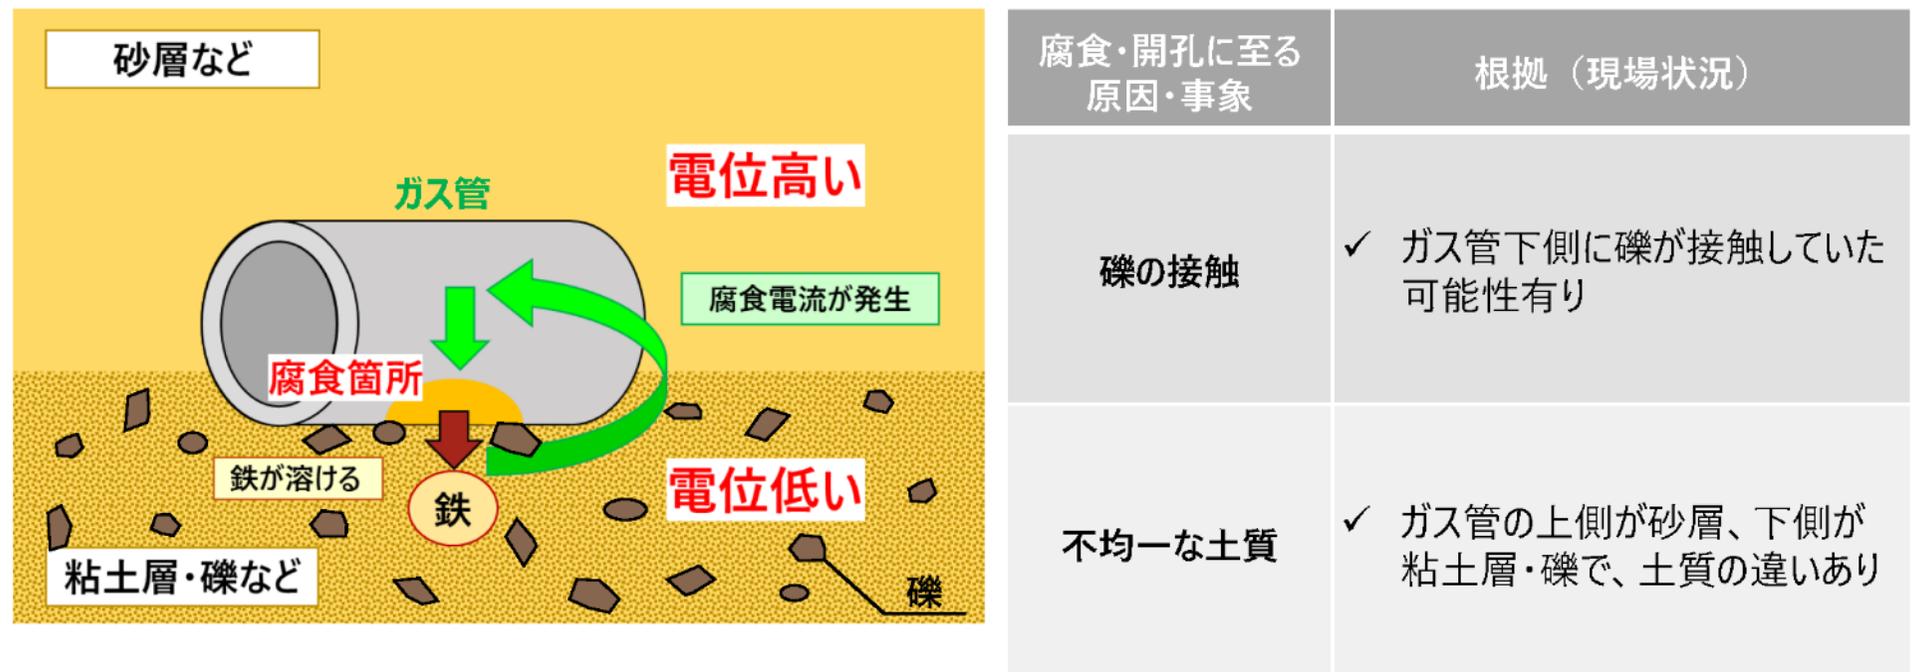
管周囲の状況と腐食（鉄が溶ける）のイメージ

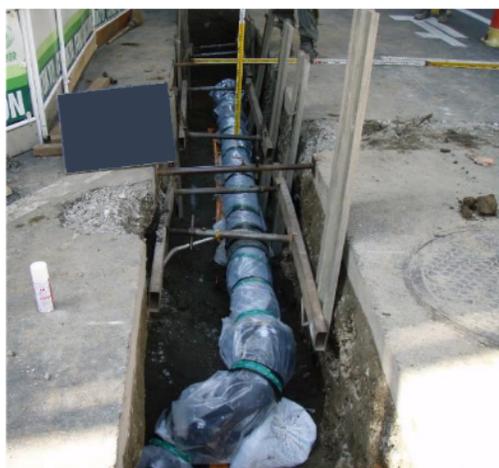
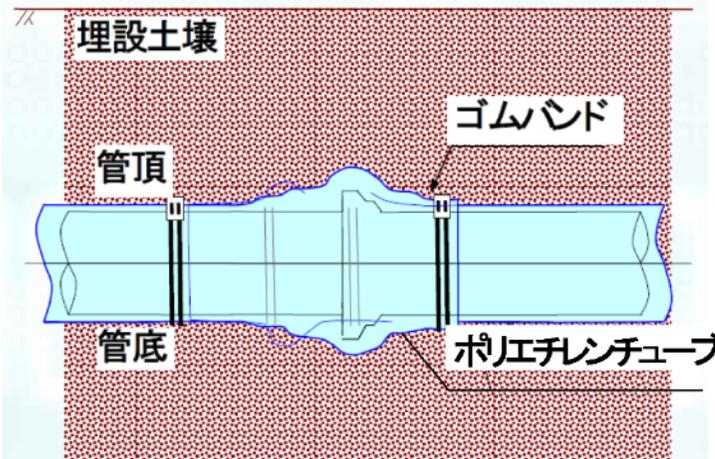
### (参考) ポリエチレンチューブ

- ・ポリエチレンチューブは腐食防止対策として使用されている。
- ・当社では、1989年よりポリエチレンチューブを採用している。

1. 埋設土壌と管との接触を防止
2. 浸入水の移動を防止
3. 迷走電流の遮蔽による局所腐食の防止
4. 均一な管の周辺環境の確保

- ✓ 礫の接触や管周囲の不均一な土質を防ぐため、管周囲を均一な土等で埋め戻す。
- ✓ 腐食可能性のない管材料として、ポリエチレンチューブを装着した鋳鉄管、またはポリエチレン管を使用する。

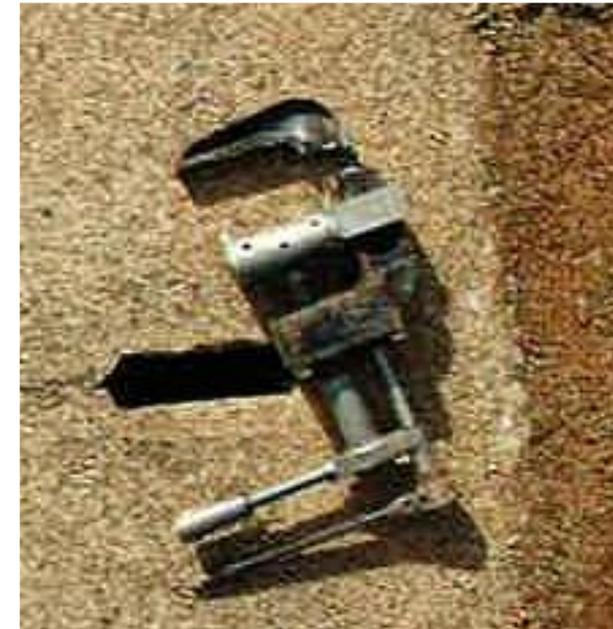
破損した工具

- スクイズオフ工法に使用する工具の破損。
- 工具の管理不良。

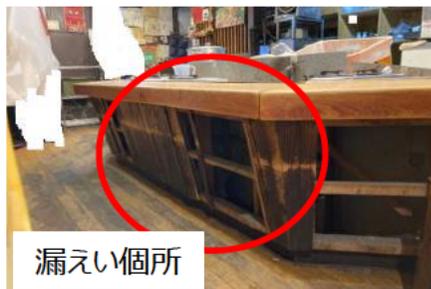
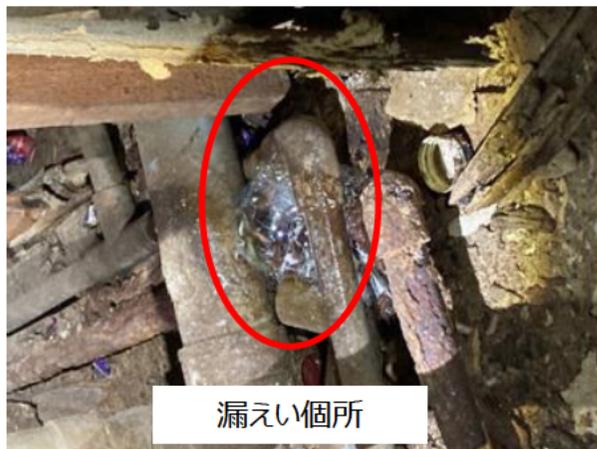
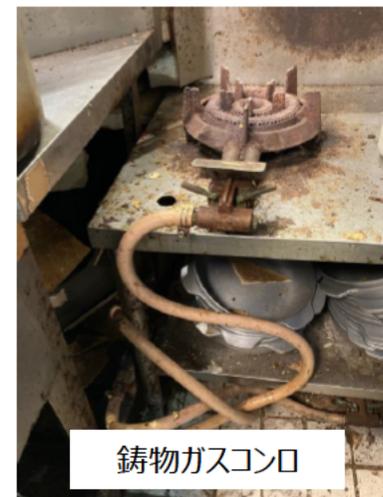
破損したカウンター下に設置されていた灯内内管（白ガス管 15 mm）が腐食、漏えいしたガスが滞留したところに、鋳物ガスコンロの点火操作が着火源となり、爆発したと推測される。

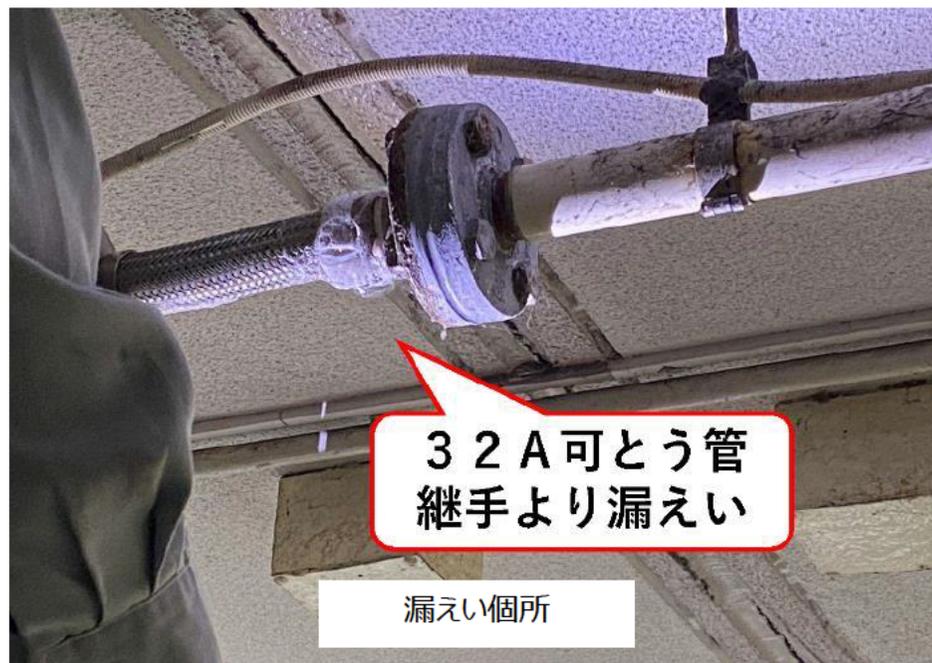
灯外内管（可とう管継手）の劣化

可とう管継ぎ手のオールステンレスへの取替及び防食措置の実施。

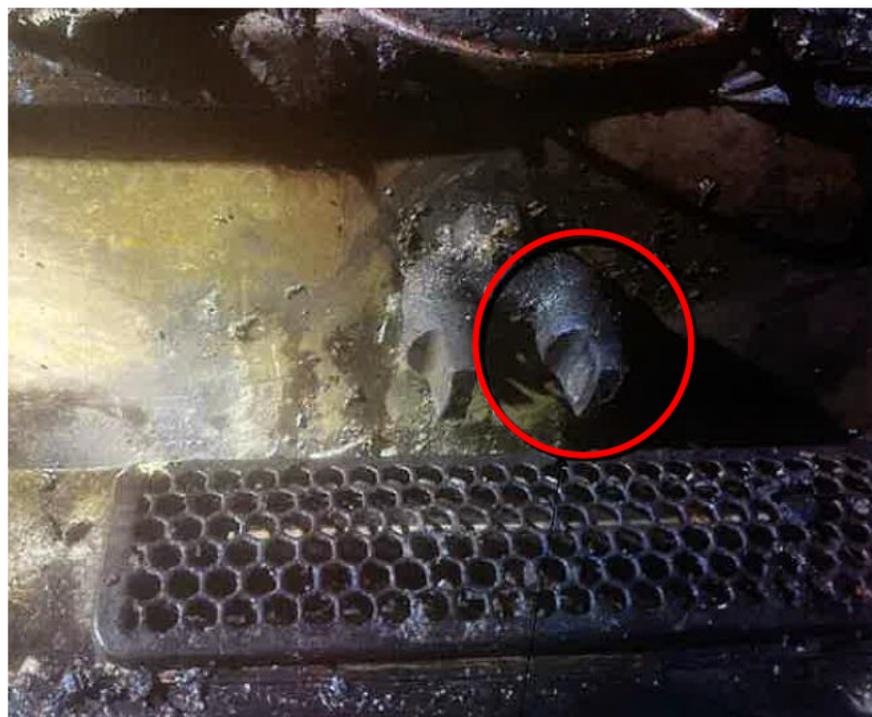
誤開放したガス栓（過流出安全機構：無）

不使用ガス栓の誤開放

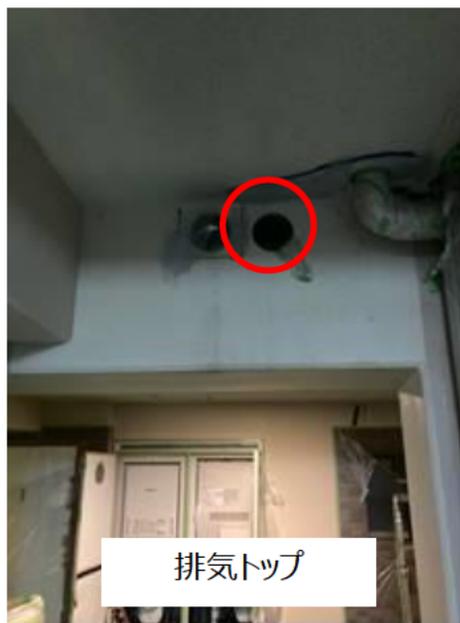
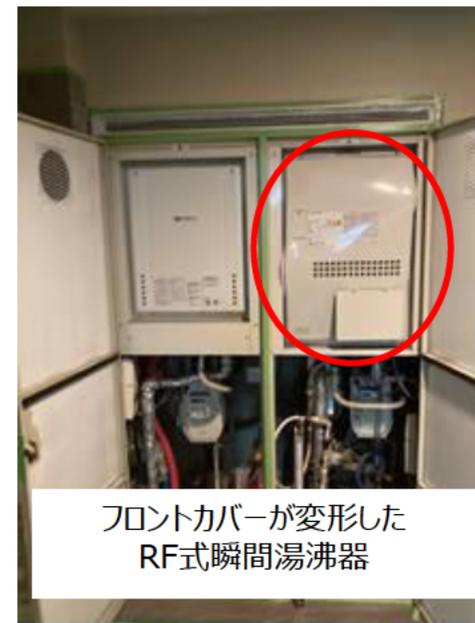
瞬間湯沸し器のフロントカバーの変形

外壁塗装業者が高層建物の外壁塗装工事の際、RF式瞬間湯沸し器の排気トップを養生シートで覆ってしまった状態で、需要家が瞬間湯沸し器を使用したことから、正常な燃焼とならず未燃ガスが内部滞留し、着火操作を繰り返したことによって異常燃焼に至った。

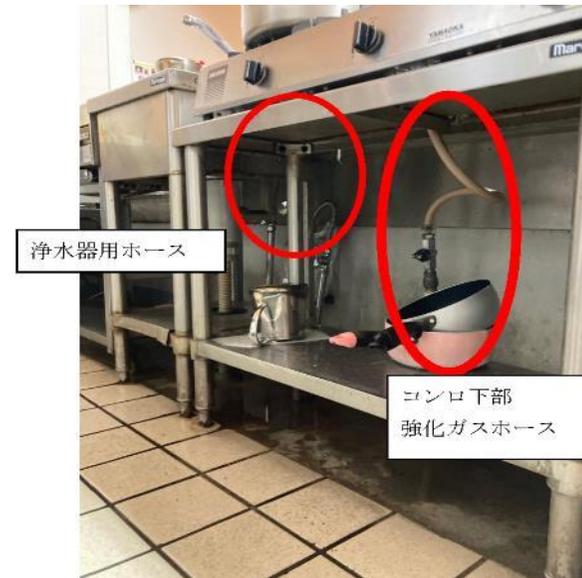
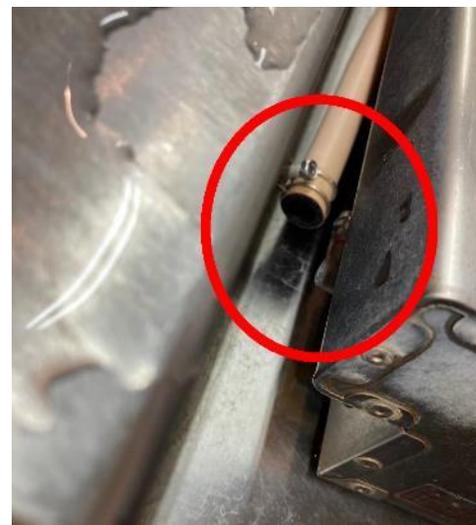
浄水器用ホース及び  
コンロ用強化ガスホース

コンロ用強化ホースの抜け

コンロ用強化ガスホースとガスコンロとの接続部が緩んだ状態で使用したため、接続部よりガスが漏れ出たと推測される。

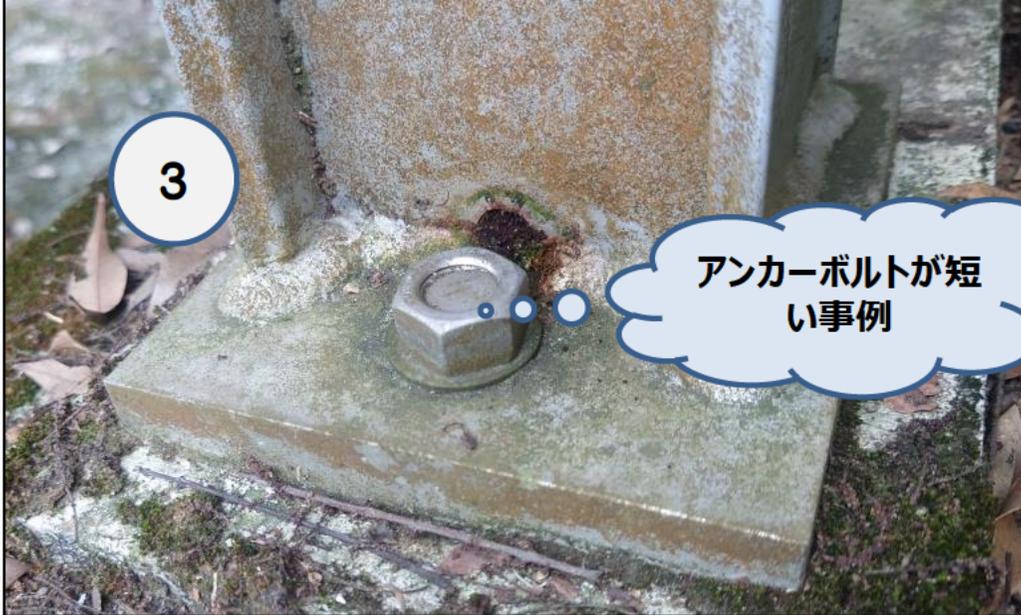
アンカーボルトが短い事例

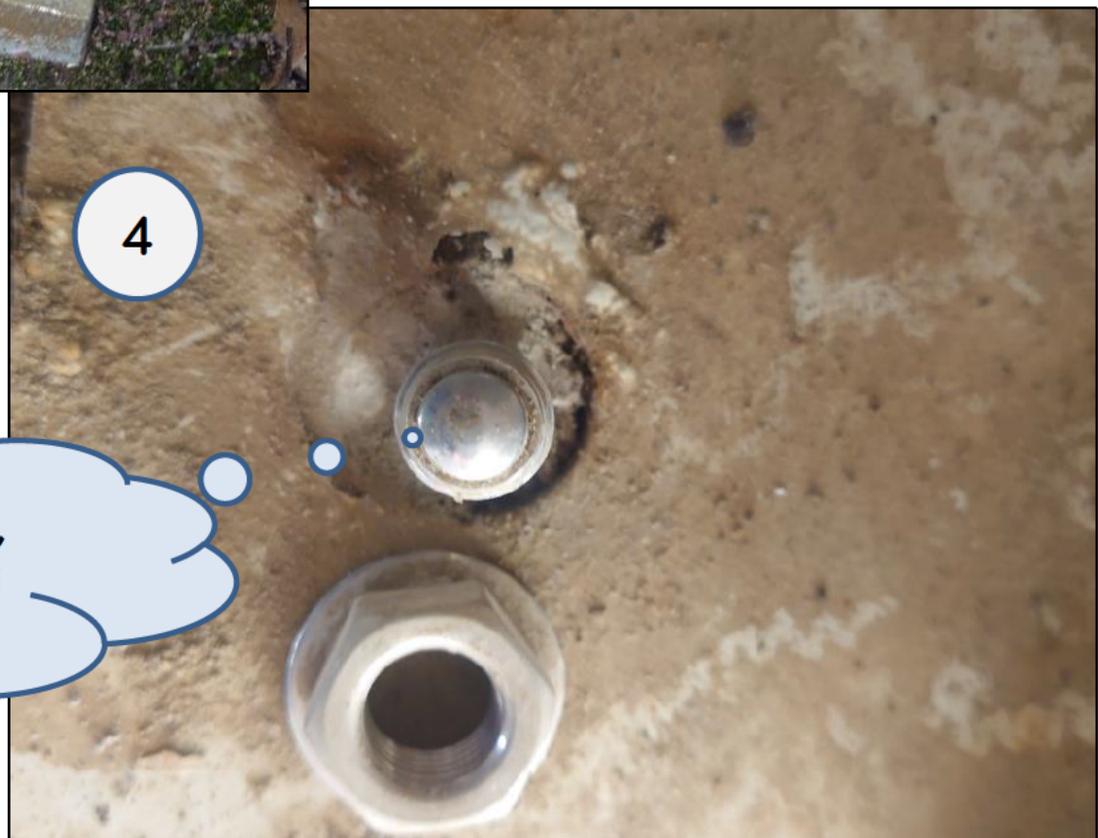
バルク貯槽アンカー部の穴が大きくボルトサイズと合っていないため、完全締結できずゆるみが生じた事例

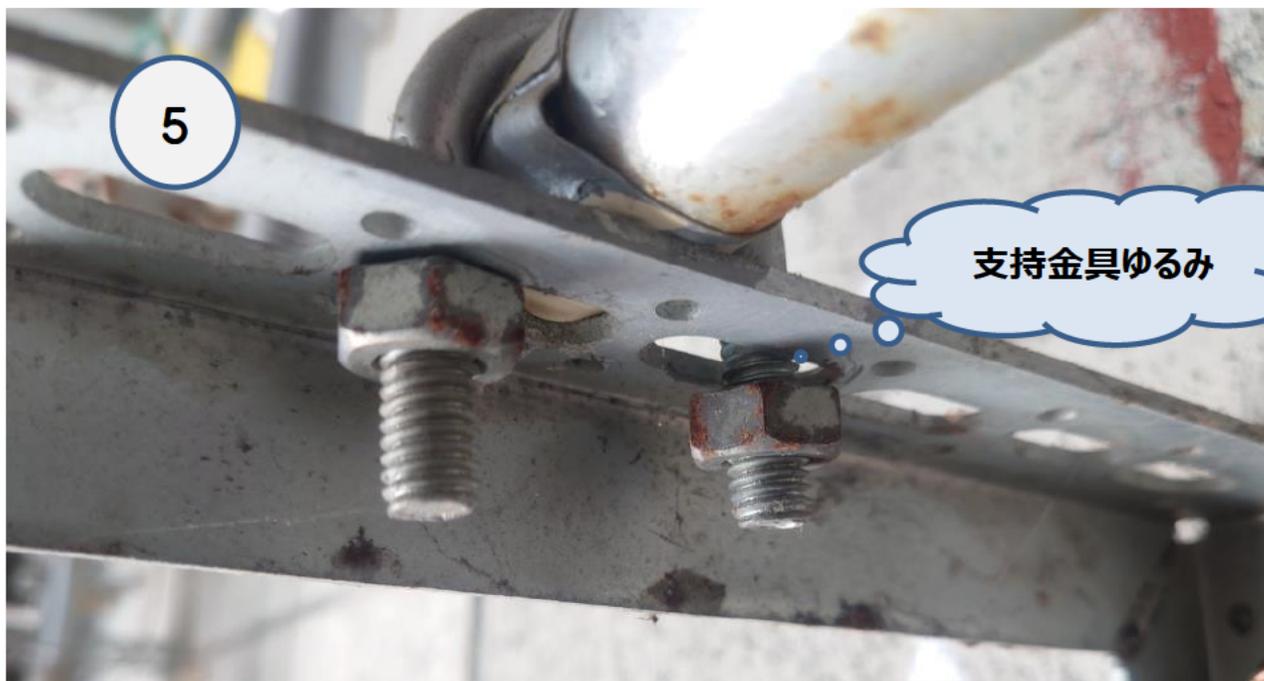
支持金具ゆるみ

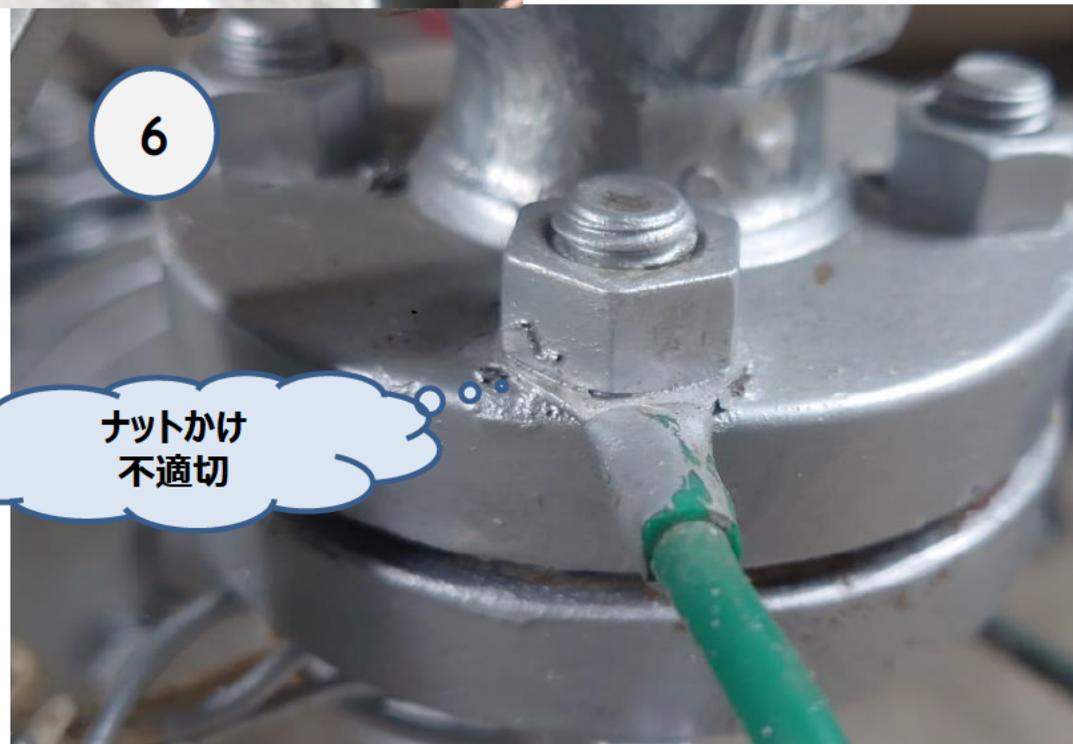
ナットかけ  
不適切

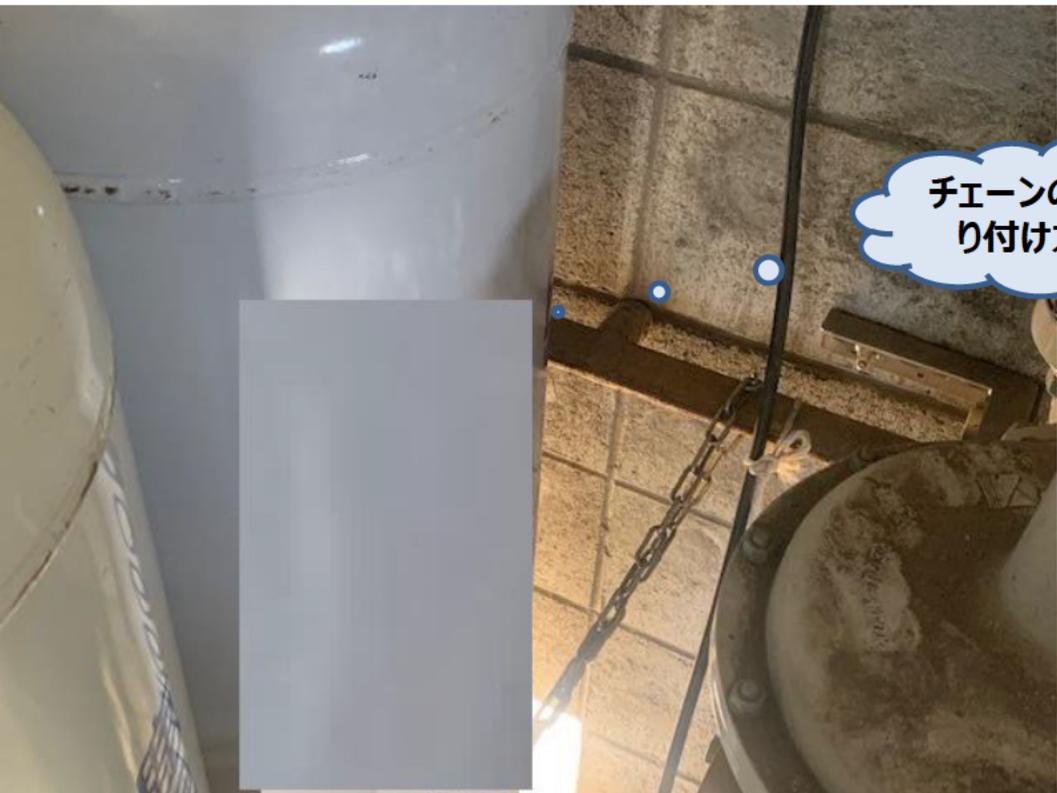
チェーンの取  
り付け方

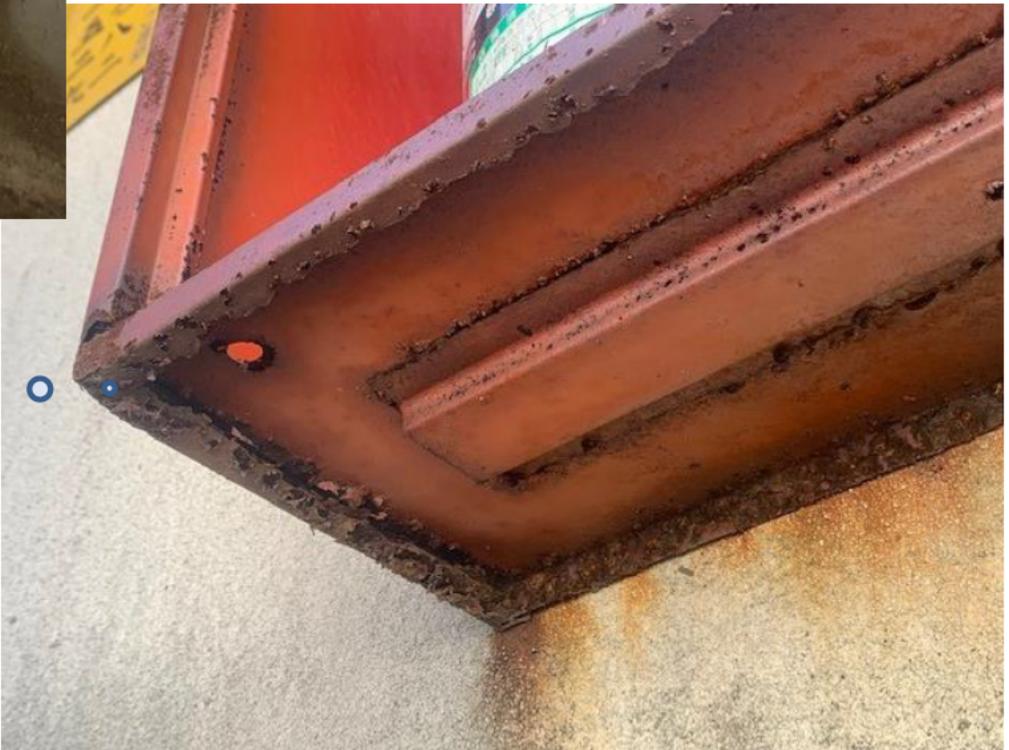
消火器ボックスの腐食

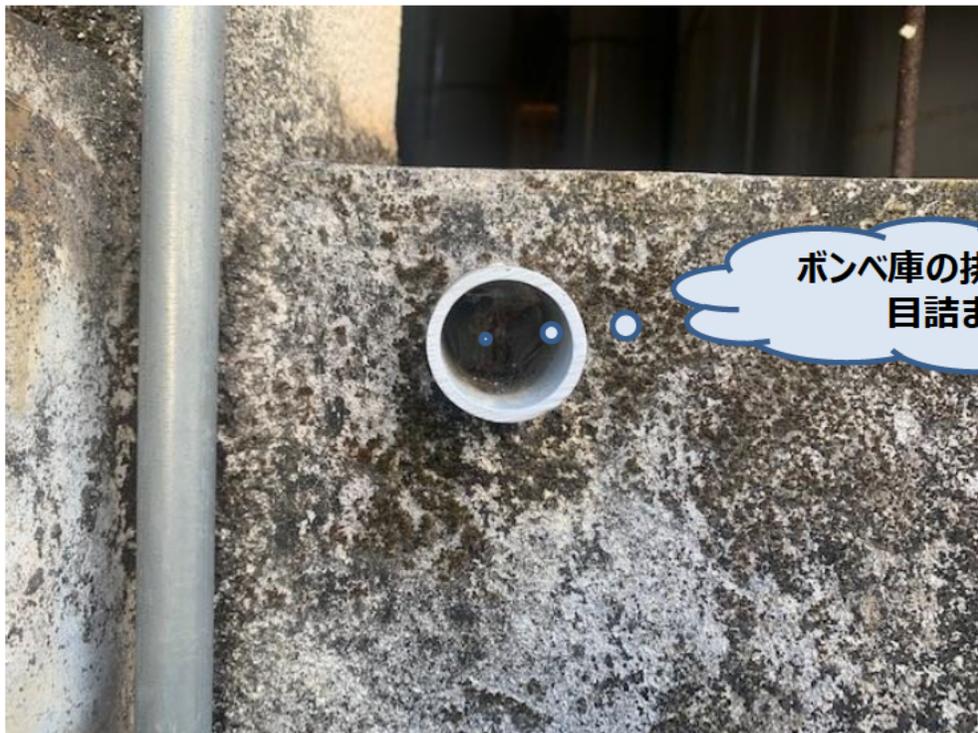
ポンペ庫の排水口の  
目詰まり

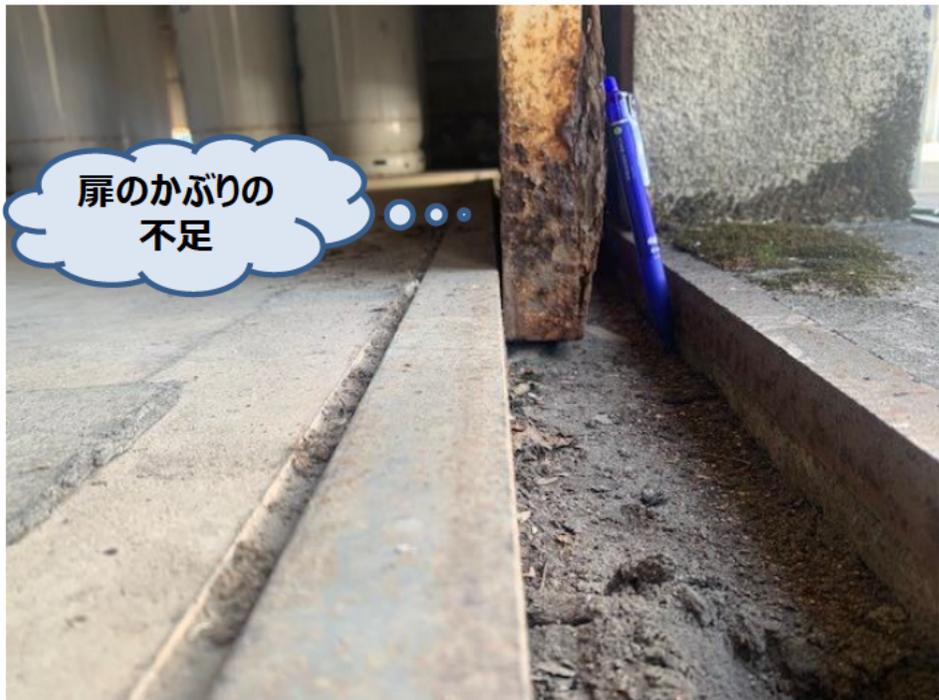
扉のかぶりの  
不足
