ガス保安行政について

特定ガス発生設備を有するガス小売事業者

2024年7月

九州産業保安監督部 保安課

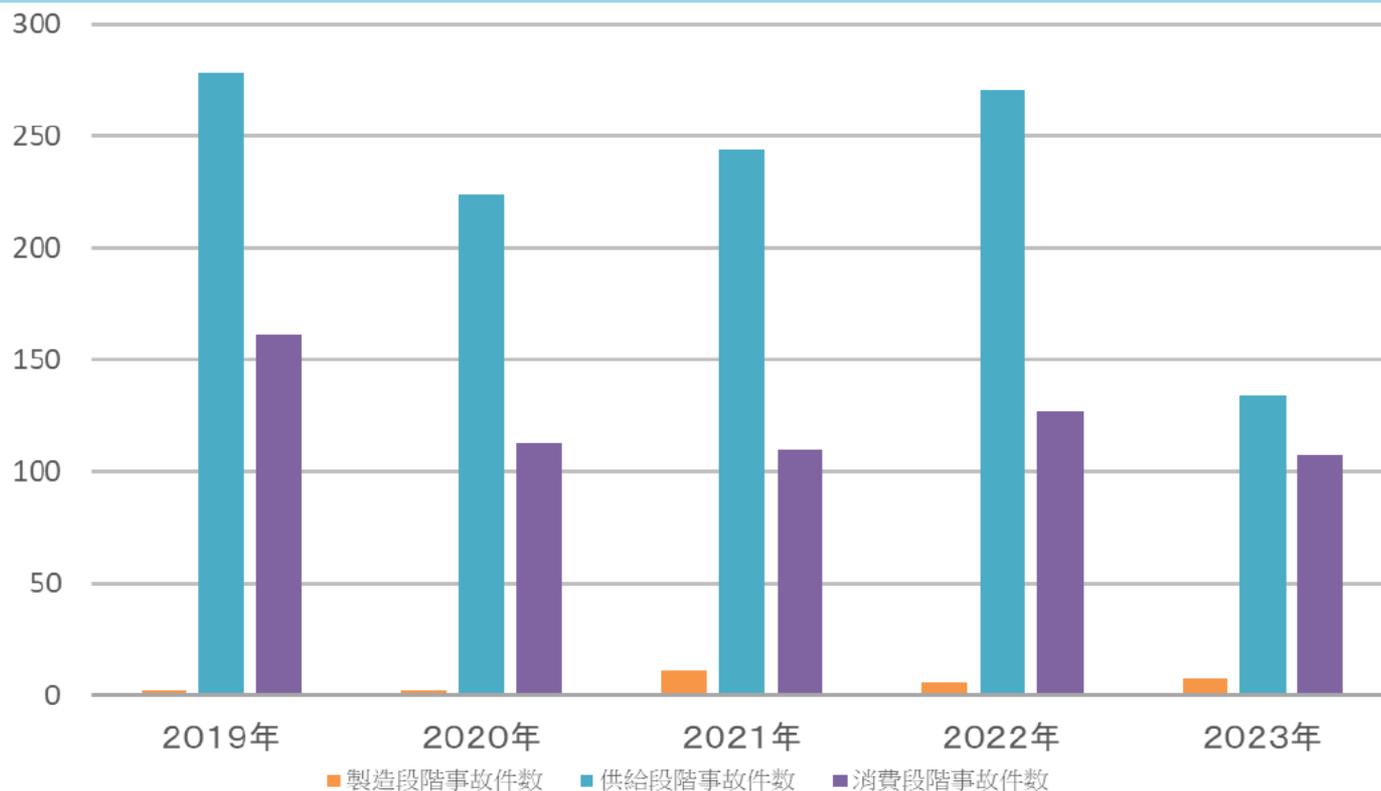
(2) 各段階別のガス事故発生状況（全国）

発生年	2019年	2020年	2021年	2022年	2023年
製造段階事故件数	2	2	11	6	8
供給段階事故件数	278	224	244	271	134
消費段階事故件数	161	113	110	127	108

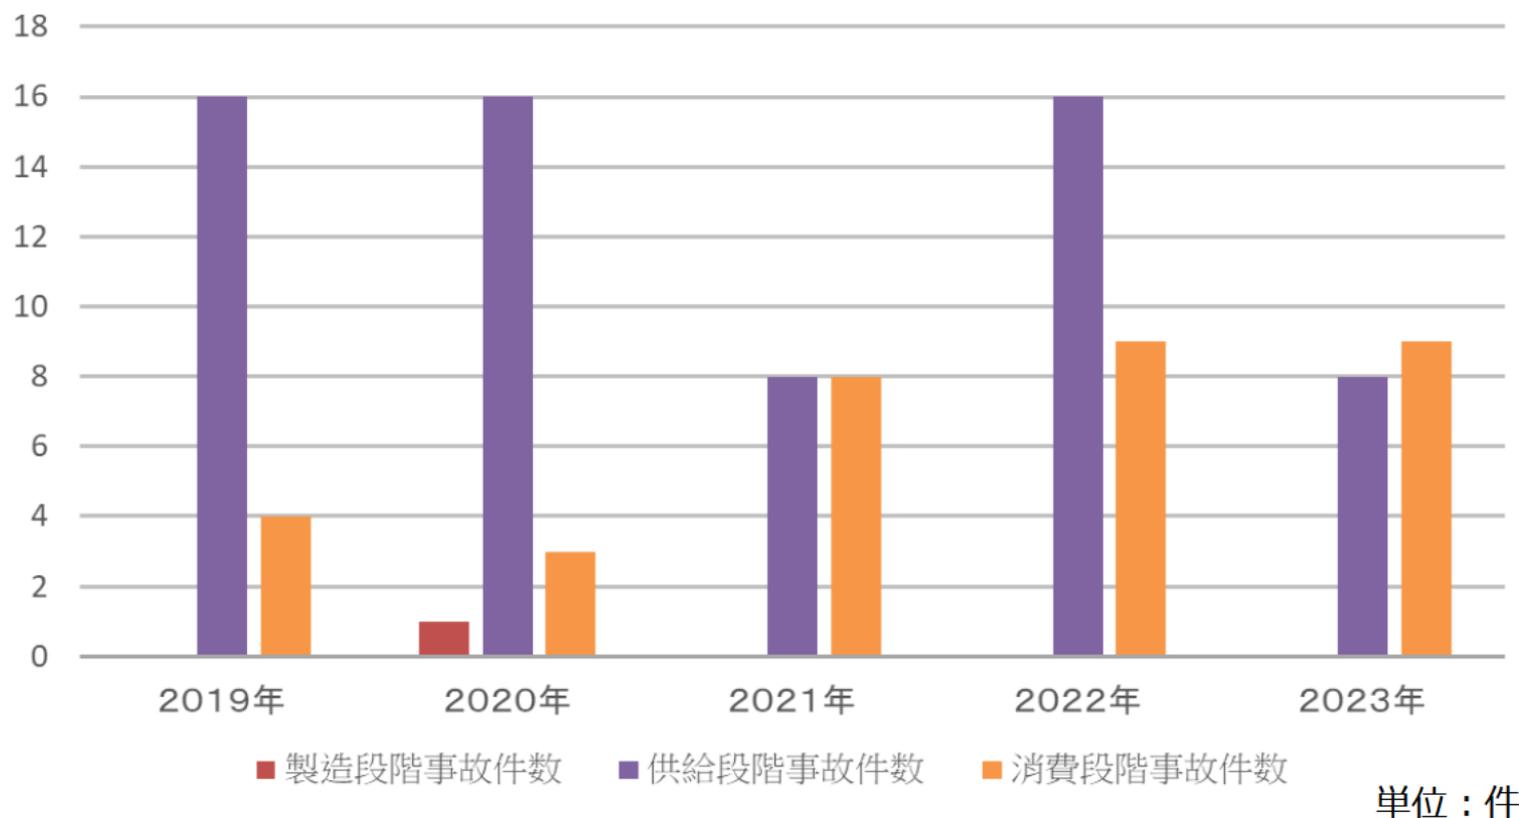
(2) 各段階別のガス事故発生状況（九州）

発生年	2019年	2020年	2021年	2022年	2023年
製造段階事故件数	0	1	0	0	0
供給段階事故件数	16	16	8	16	8
消費段階事故件数	4	3	8	9	9

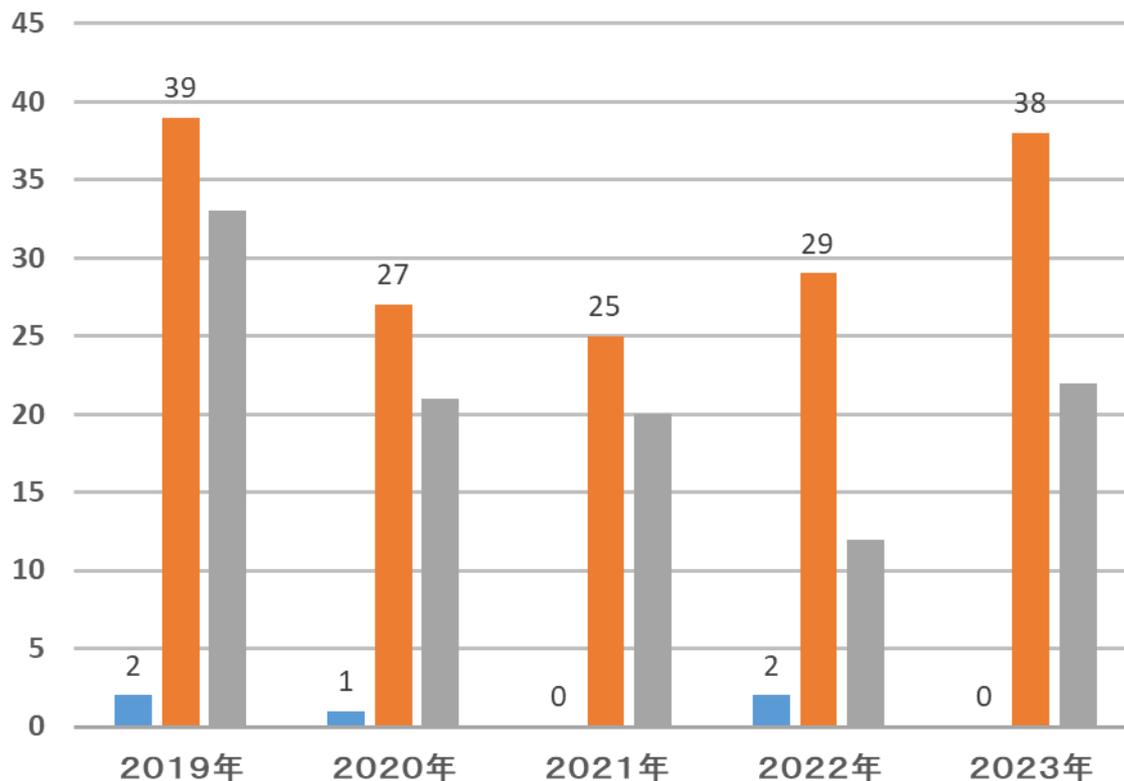
(3) ガス事故の負傷者数及び死亡者数の推移（全国）

発生年	2019年	2020年	2021年	2022年	2023年
死亡者数	2	1	0	2	0
負傷者数	39	27	25	29	38
死傷者を伴う事故件数	33	21	20	12	22

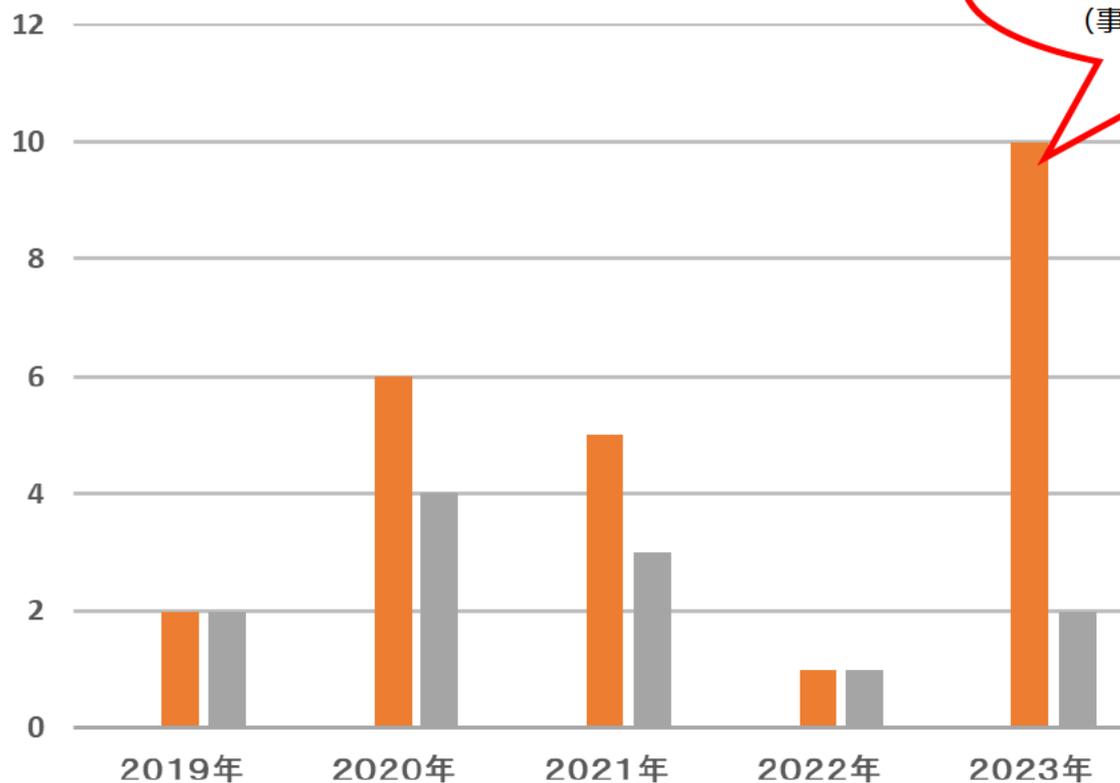
(3) ガス事故の負傷者数及び死亡者数の推移 (全国)

負傷者10名のうち、
9名が九州で発生したCO中毒事故
(事故事例⑧参照)

発生年	2019年	2020年	2021年	2022年	2023年
死亡者数	0	0	0	0	0
負傷者数	2	6	5	1	10
死傷者を伴う事故件数	2	4	3	1	2

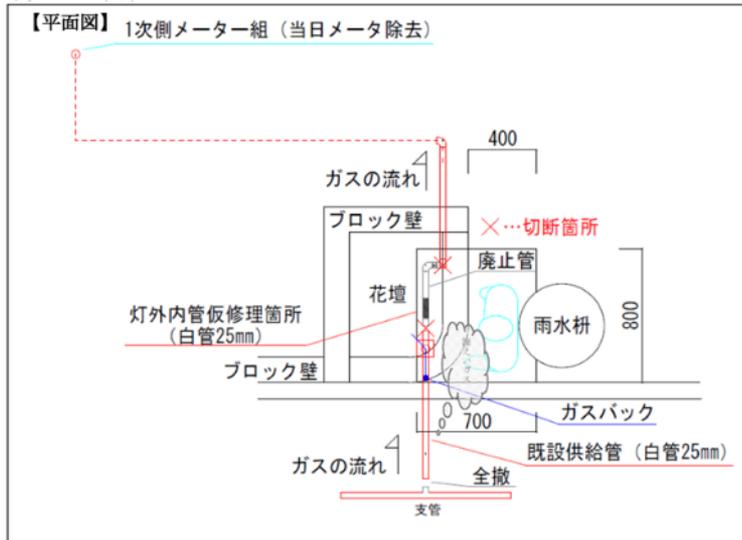
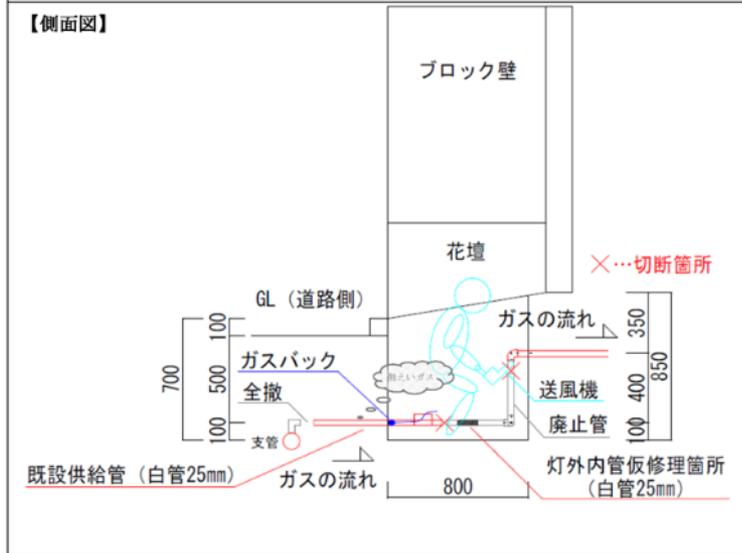
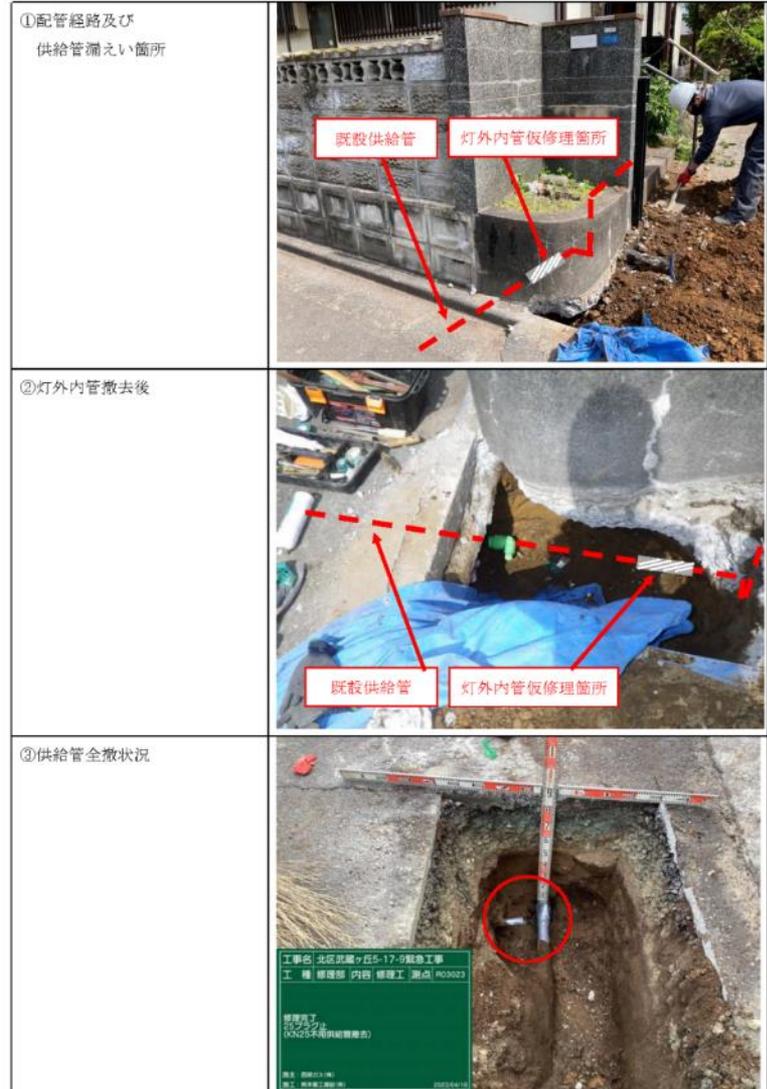
事事故事例①【漏えい・着火：軽傷1名】（供給段階）

建物解体に伴い灯外埋設内管（白管：口径25mm）の撤去工事中、灯外内管切断後、掘削構内にて切断した灯外内管のガスバーシ作業を送風機により開始したところ、送風機の火花が着火源となり、掘削構外の供給管から漏えいしたガスに引火し、協力会社作業員1名が火傷（軽傷）した。

灯外内管切断作業中に下流側の灯外内管からの漏えいを発見したが、社内ルールに基づく保安部署への連絡を実施することなく、自ら仮修理を実施しそのまま切断作業を完了した。

その後、周辺漏えい確認を怠り、送風機によるガスバーシ作業を開始した。その結果、当該工事の掘削溝外の供給管から漏えいしたガスに、送風機の火花が着火源となり引火したものと推測される

- 作業前の周辺の漏えい確認の徹底
- ガス漏れを確認した際の保安部署への連絡の徹底
- 漏えい修理完了後の作業着手の徹底
- 掘削溝内での送風機の使用禁止

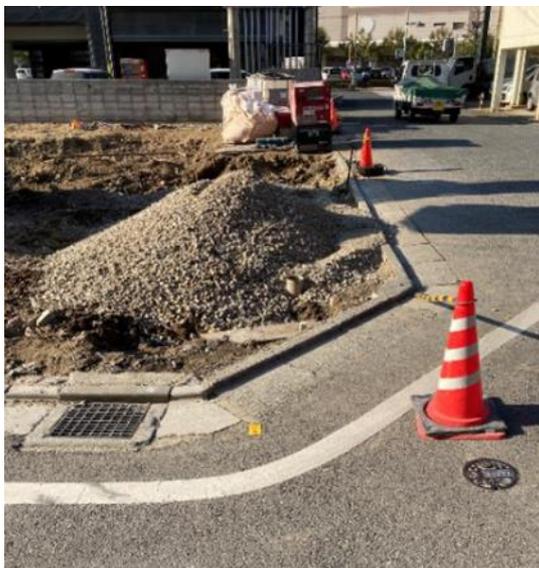
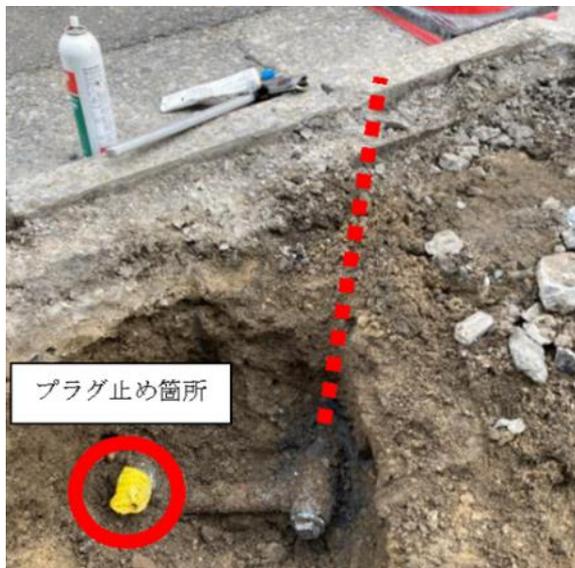
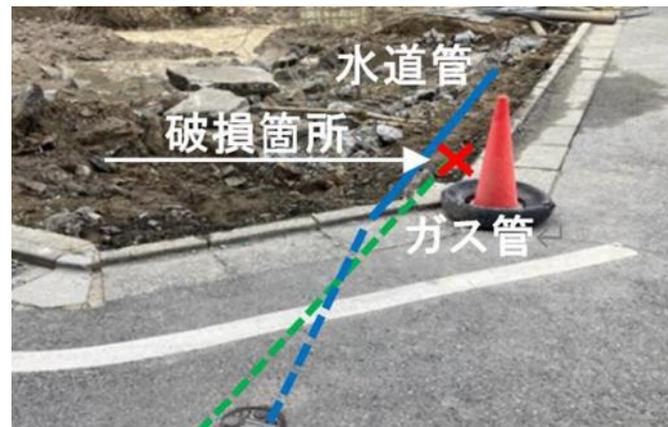
事事故事例③【供給支障事故（他工事事故）】（供給段階）

需要家から「ガスが出ない」とガス事業者へ通報があり、調査した結果、当該地区のガス管内に水が流入し滞水していることを確認した。供給支障戸数は周辺需要家196戸。解体業者が、整地工事中に灯外内管（鋼管：40mm）と給水管（40mm）を同時に損傷し、給水管から漏水した水道水が灯外内管に流入したことになる。

【原因：他工事による灯外内管損傷】

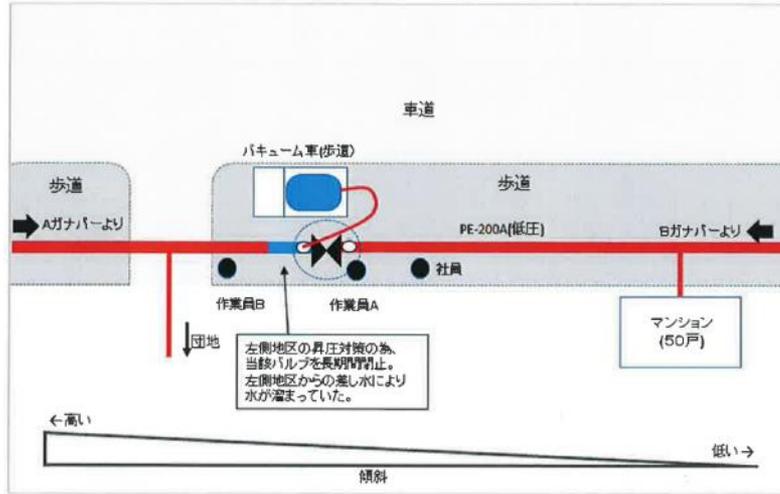
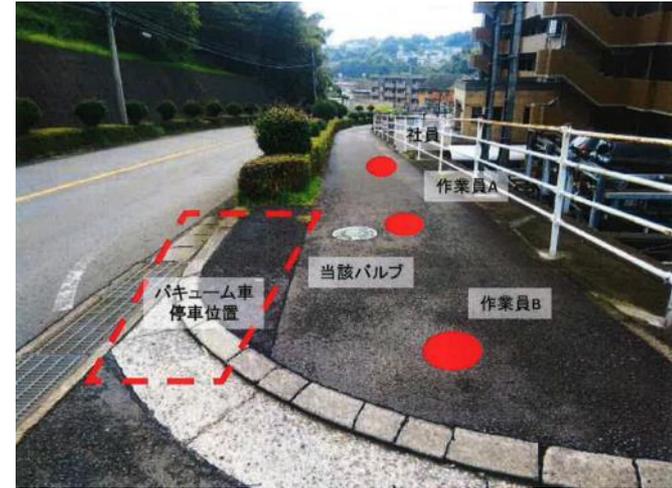
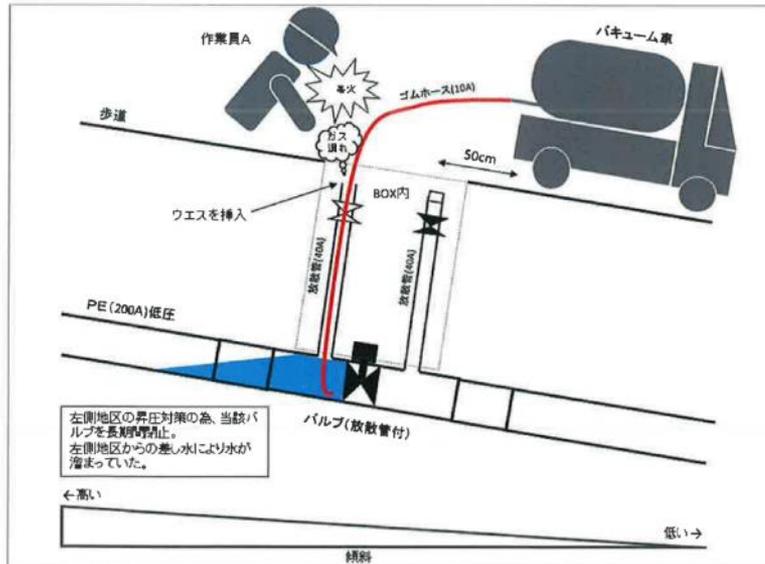
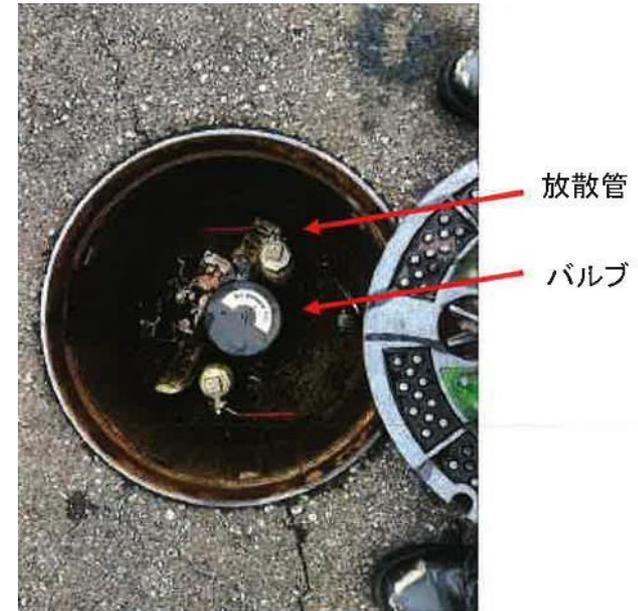
事故事例④【漏えい・着火：軽傷1名（令和2年発生）】（供給段階）

常時閉止中のバルブ（放散管）に差し水が溜まっていることを認知後、バルブを開放すると下流の集合住宅の供給管に水が流れ込み供給支障を起こす恐れがあることから、差し水が溜まっている側の放散管側から採水をすることにした。

ガス事業者の従業員1名及び工事会社の作業員2名にて、放散管（40A）からバキューム車にて採水を試みたが採水できず、放散管（40A）にガスホース（10A）を挿入し、バキューム車にて採水を開始した。

ガス漏えい対策として放散管とガスホースの隙間にウエスを差し込んでいたが、ウエス部分からガスが漏えいし、何らかの原因で着火し工事会社作業員1名が火傷（軽傷）を負った。なお、放散管のバルブを閉止し、速やかに消火した。

採水機能のない放散管から採水を実施していた。

- 採水機能のない放散管からの採水作業の禁止
- なお、事故が発生した箇所において今後水が溜まった場合、バルブの開放を行い、低地側の水取器にて採水作業を実施する

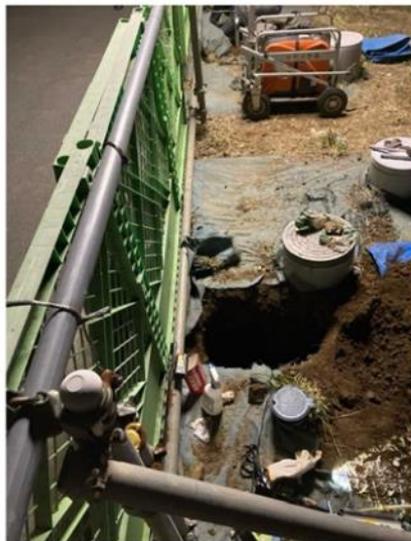
敷地内（更地）に先行埋設していた灯外内管（PE30mm）の地境切断工事において、協力会社作業員（1名）が自ら掘削した穴（深さ約80cm、幅約55cm、奥行幅約45cm）に上半身を入れ、ガス遮断を行わず（スクイズ未設置）ガス管の切断を行い、生ガスが噴出し、酸素欠乏状態になって意識を失い、死亡に至ったと推定される。

地境切断掘削口 外観

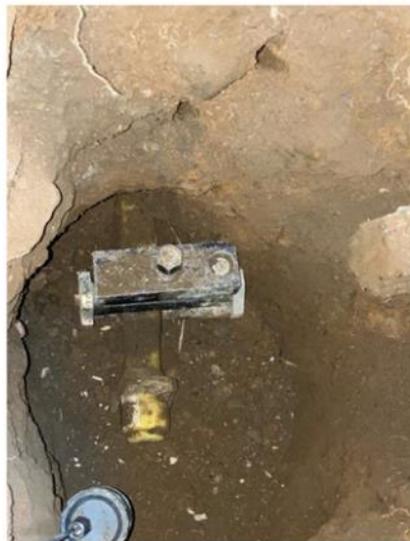
地境切断掘削口 地境切断箇所

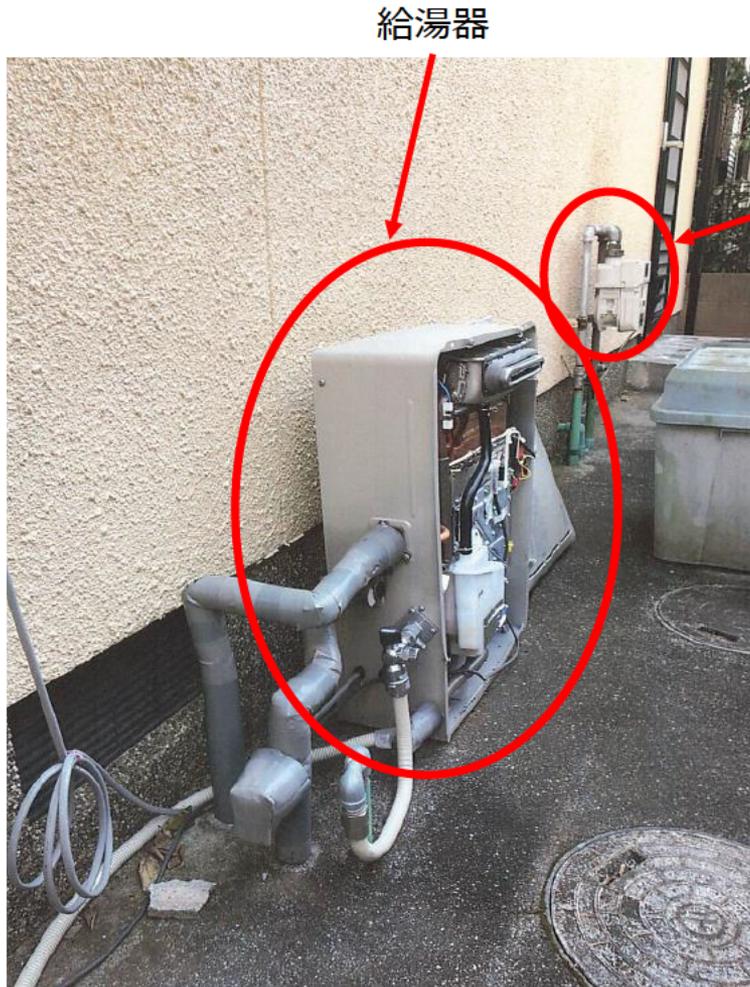
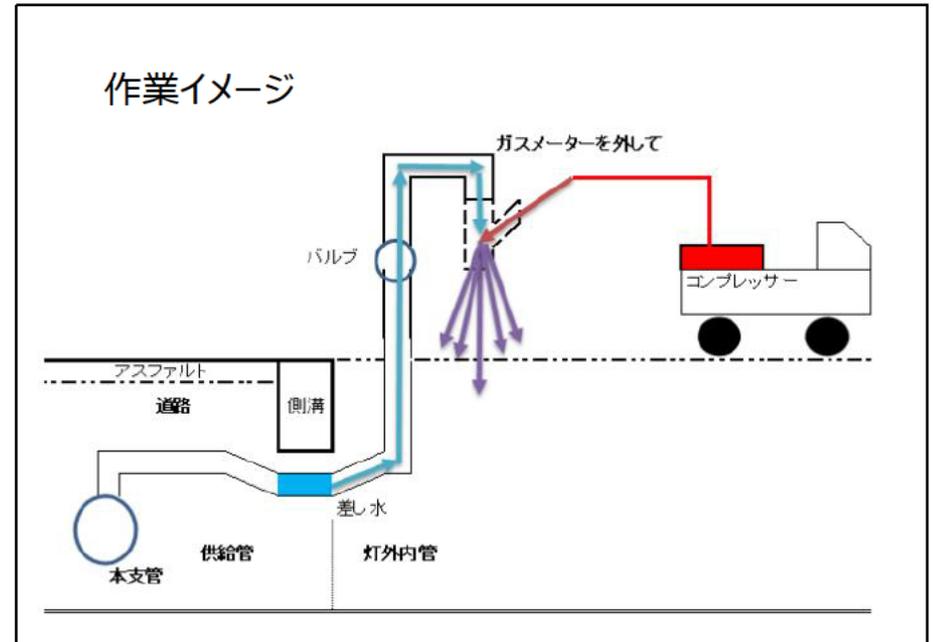
事故事例⑥【漏えい・着火：軽傷2名】（供給段階）

灯外内管内に侵入した水を、ガス会社の社員2名でコンプレッサーを用いて抽水作業を実施していたところ、作業箇所近くにあった給湯器から出火し、作業中の当該社員2名が負傷し、当該給湯器のフロントカバーが変形した。

抽水作業において、管内から水と一緒に排出されたガスが、近くにあった給湯器の周辺に滞留し、需要家が当該給湯器の電源を入れたことで点火スパークに引火したと推定される。

- ガスの供給を止めることなく、マイコンメーター上流側でガス管を取り外した
- 抽水作業によりガス管から排出された水やガスをその場で放出した

- 抽水作業は専門業者への委託を徹底
- 社内保安教育の実施

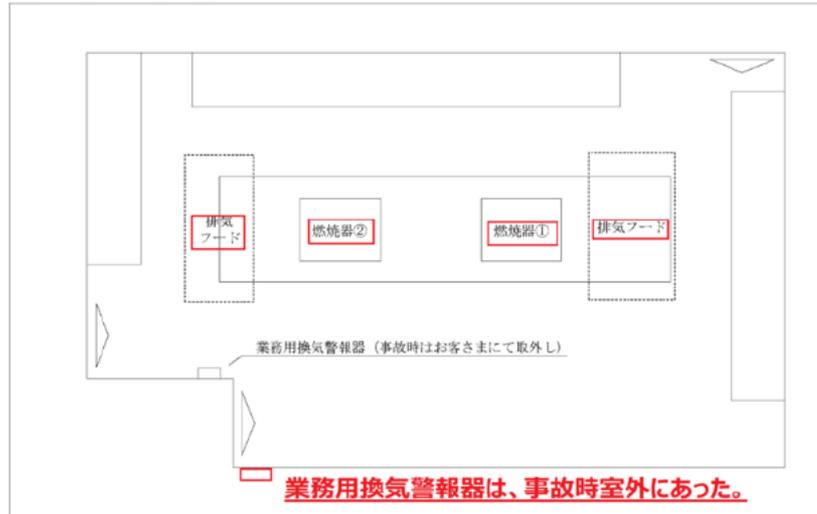
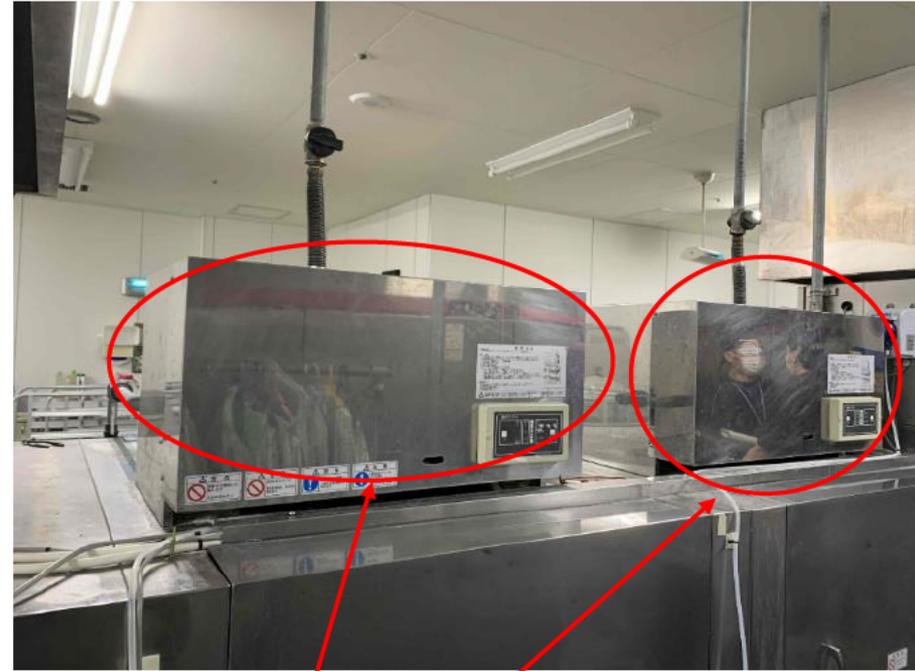
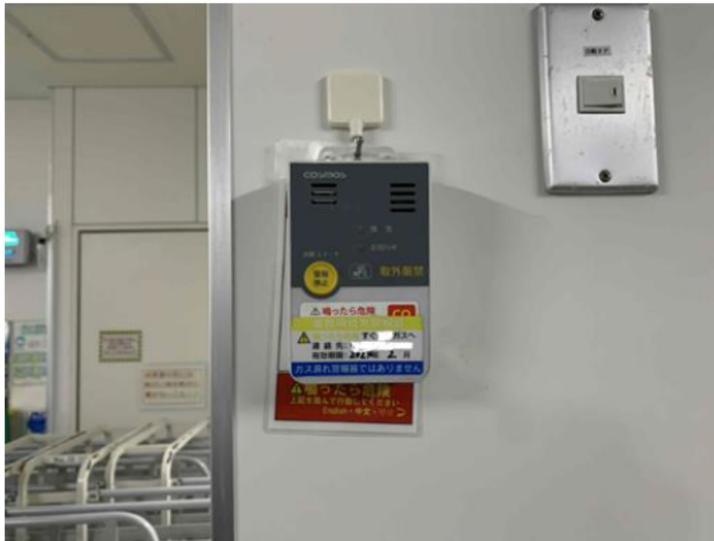
現場平面概要図（2階洗浄室）

当日、電気工事が行われ、予備側への電源の切替操作が行われ、排気ファンが停止したが、気付かずに食器洗浄機を使用していた。また、食器洗浄機からは不完全燃焼によるCOが発生していた。

食器洗浄機からは不完全燃焼によるCOが発生

当日、電気工事が行われており、排気ファンが停止

- ガス機器使用時は必ず排気ファンが稼働していることを確認
- ガス機器（食器洗浄機）の定期点検を専門業者へ依頼
- 業務用換気警報器が発報した時は、必ず通報

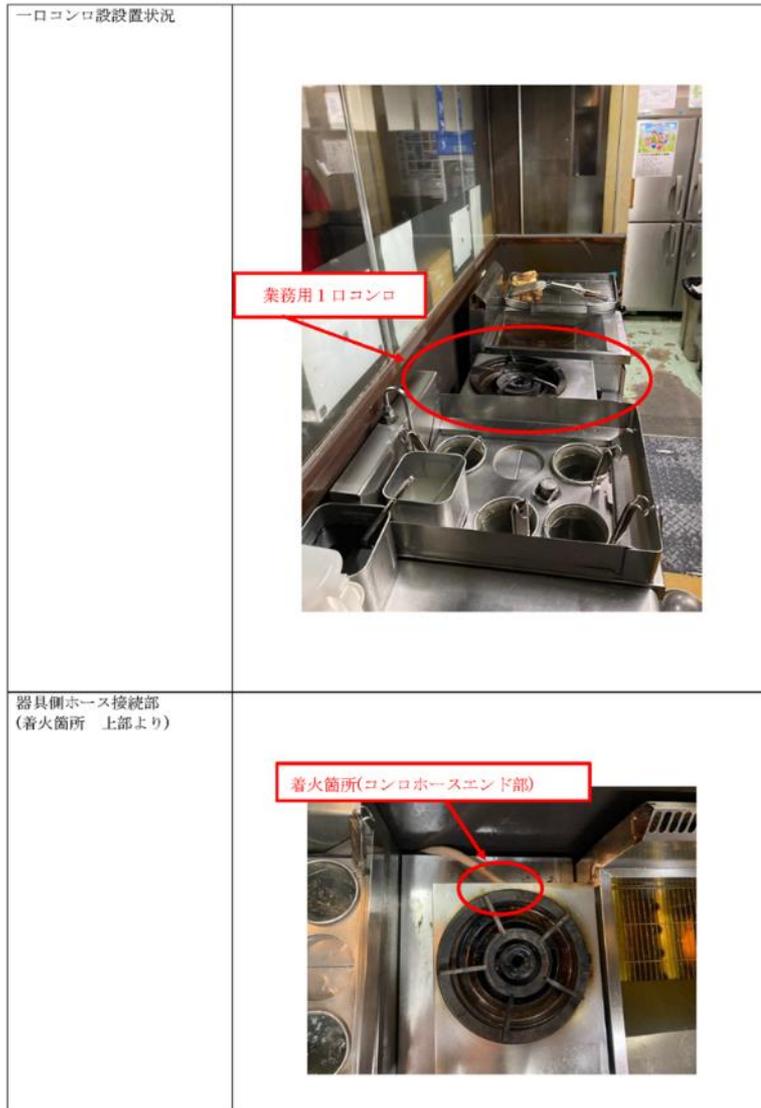
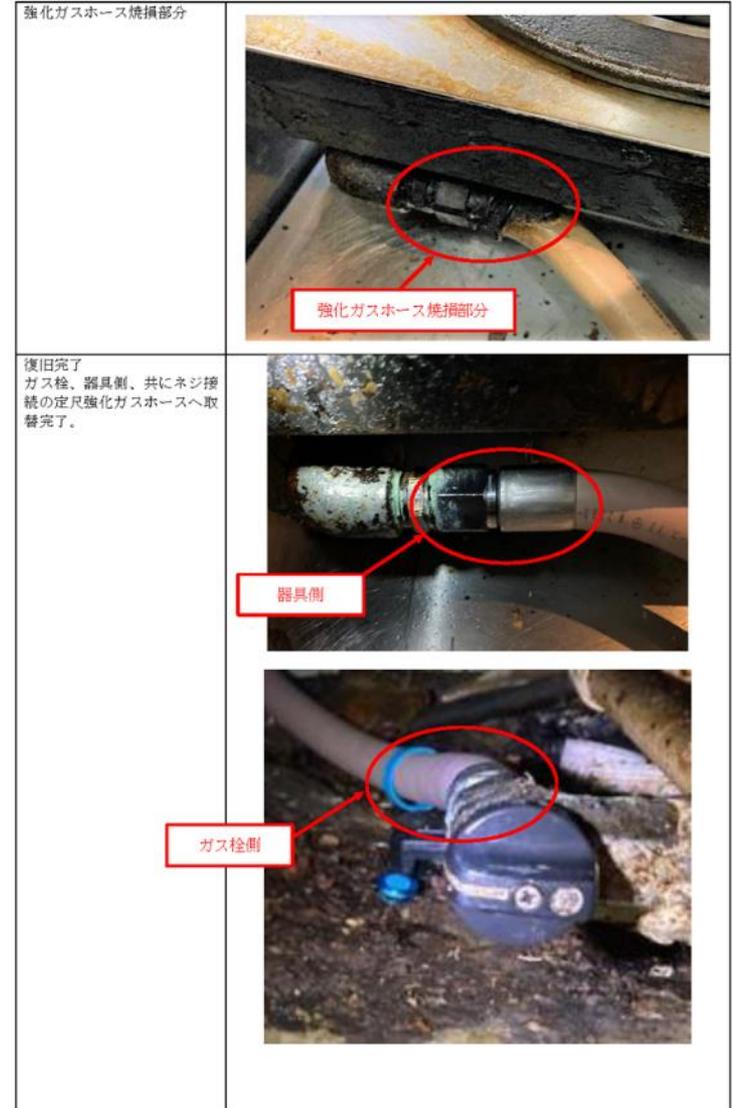
事故事例⑨【漏えい・着火】（消費段階）

需要家から「コンロから音がし、臭気がある」とガス事業者へ通報があり、調査した結果、強化ガスホースのコンロ側接続部の焼損と微量のガス漏れを確認した。

2週間程前に業務用一口コンロを使用中、接続部に火が着いた為、ガス栓を閉止したら火が消えたので、そのまま使用していた。また、ホースバンドは緩んだ状態になっていた。なお、ガス漏れ警報器は設置されていなかった。

清掃でコンロを都度移動させているという問診結果より、器具側の強化ガスホース接続部に繰り返し過度な応力がかかり微量なガス漏えいが発生、コンロの炎が着火原となり引火、強化ガスホース焼損に至ったものと推測される。

- 需要家に対して、ガスの安全使用、ガス漏れ、及び異常に気付いた際のガス会社への連絡方法の周知
- ガス機器、及びガス栓とホース類の接続部へ過度な応力が加わらないよう日常管理の願いを継続

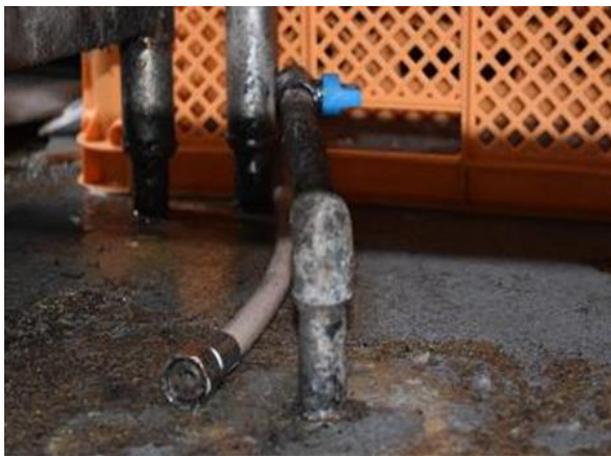
事事故事例：漏えい・爆発（液石法：平成30年12月20日）消費段階
燃焼器用ホースの先に消費機器が接続されていないガス栓があり、ラーメン店のオーナーが、複数のガス栓を開いた際、このガス栓を誤って開いてしまった。ガス漏れ警報器が鳴動し、店内がガス臭くなったため、販売事業者に電話連絡した上でガス栓を閉じたが、消費機器が接続されていないガス栓は普段使用しないものであったことからこの時に閉じてなかった。その後もガス漏れ警報器は鳴動していたが、窓を開けて喚起を行ったところガス臭さがうすれ、使用中だったガス炊飯器にも異常が無いことから、火をつけても問題ないと判断した。寸胴に乗せたガスコンロにノズル付きライターで火をつけようとしたところ、ガスに引火し爆発した。

消費機器が接続されていない可とうガス栓

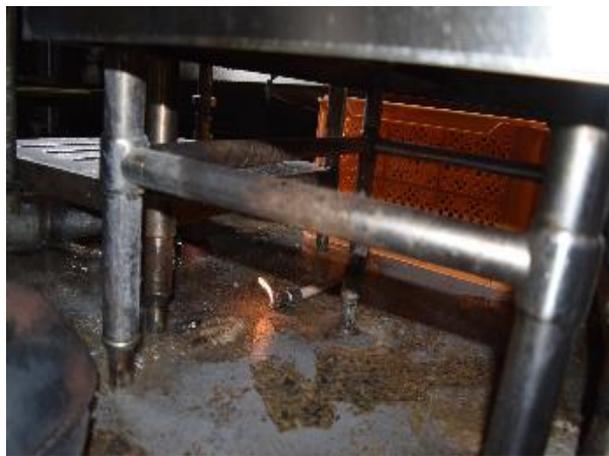
燃焼器ホース先端から火が噴いている

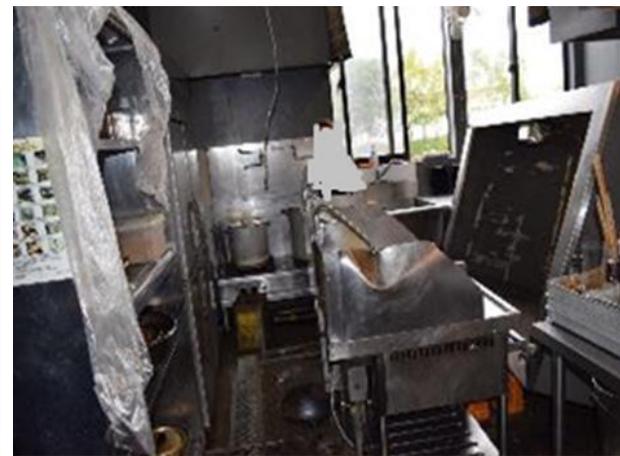
厨房内部（落下したレンジフード）

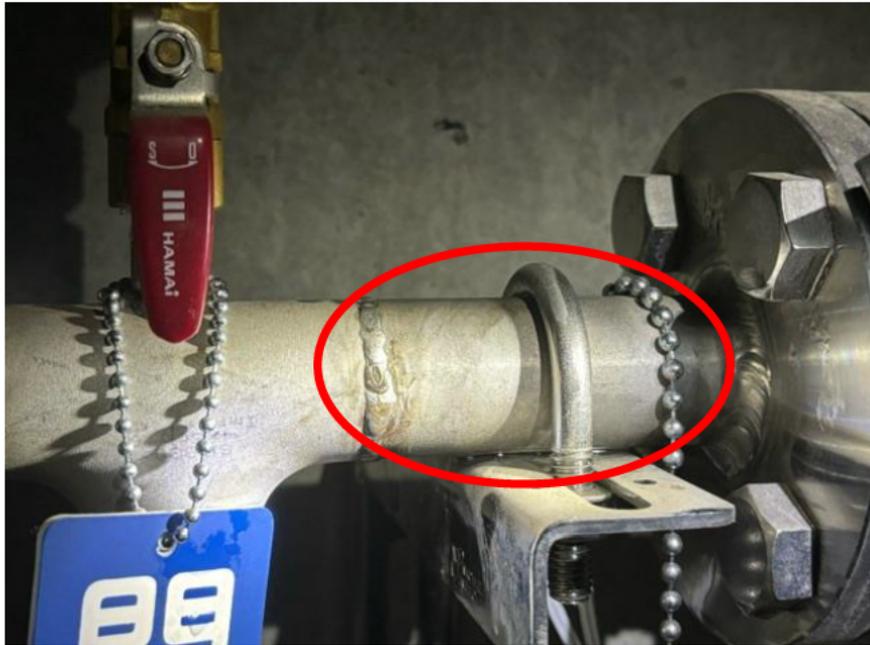
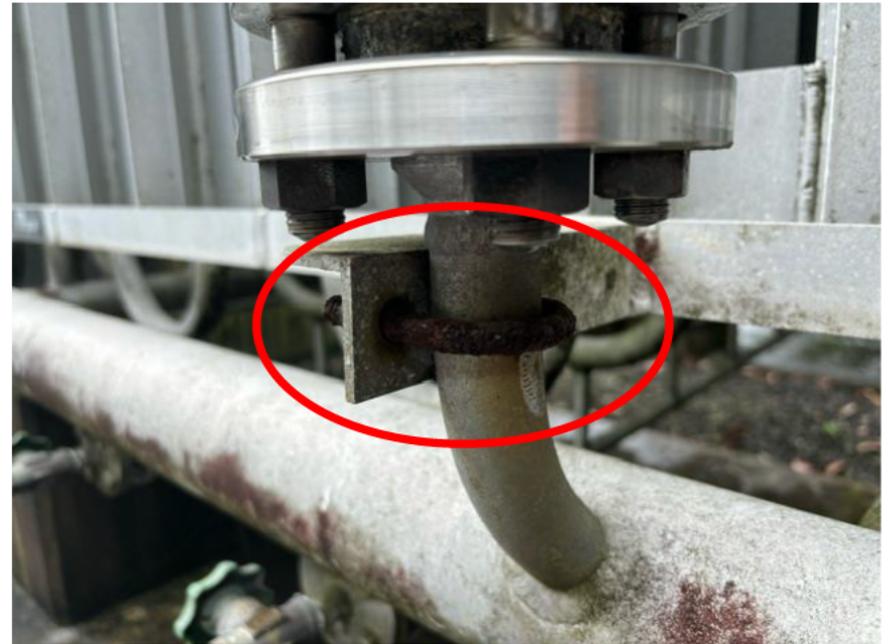
⇒異種金属接触腐食の懸念あり

⇒防食テープまき

2. 防食処置が不十分

⇒異種金属接触腐食によりボルトに錆が発生

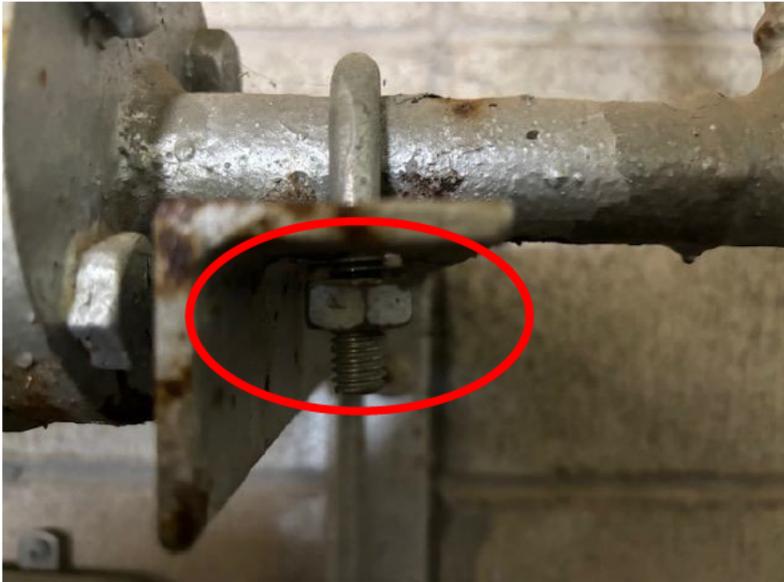
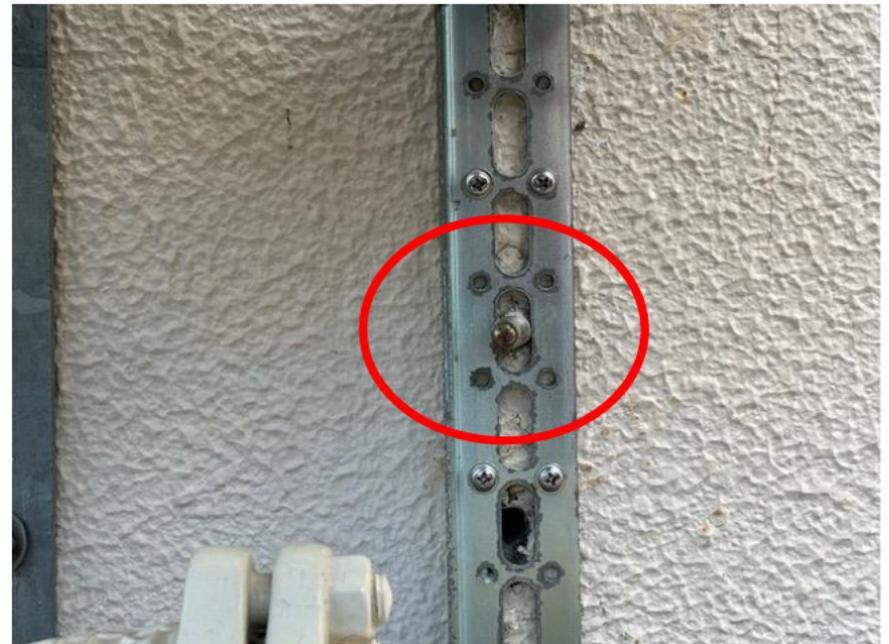
3. 支持金具のナットの締結不良

4. 支持金具のナットが外れている

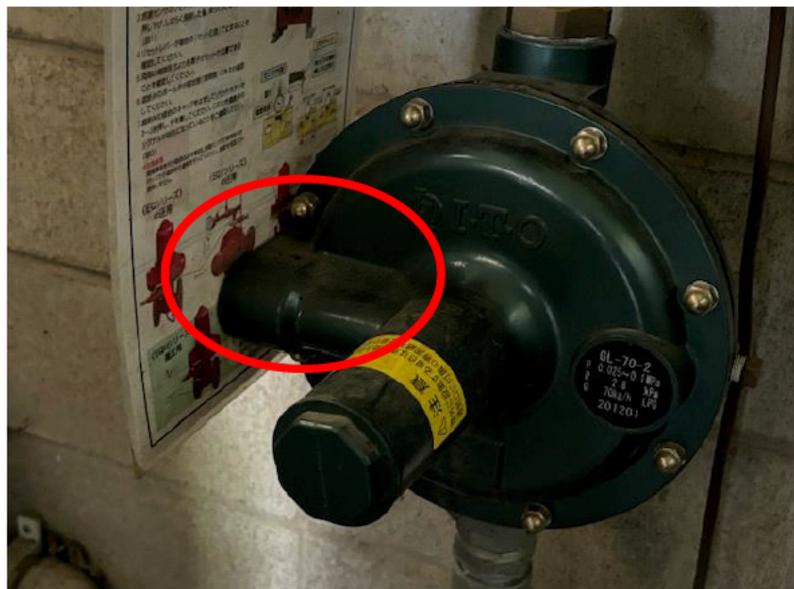
5. 調整装置の通気口が塞がれている
⇒ダイヤフラムの動きに影響を及ぼす恐れあり

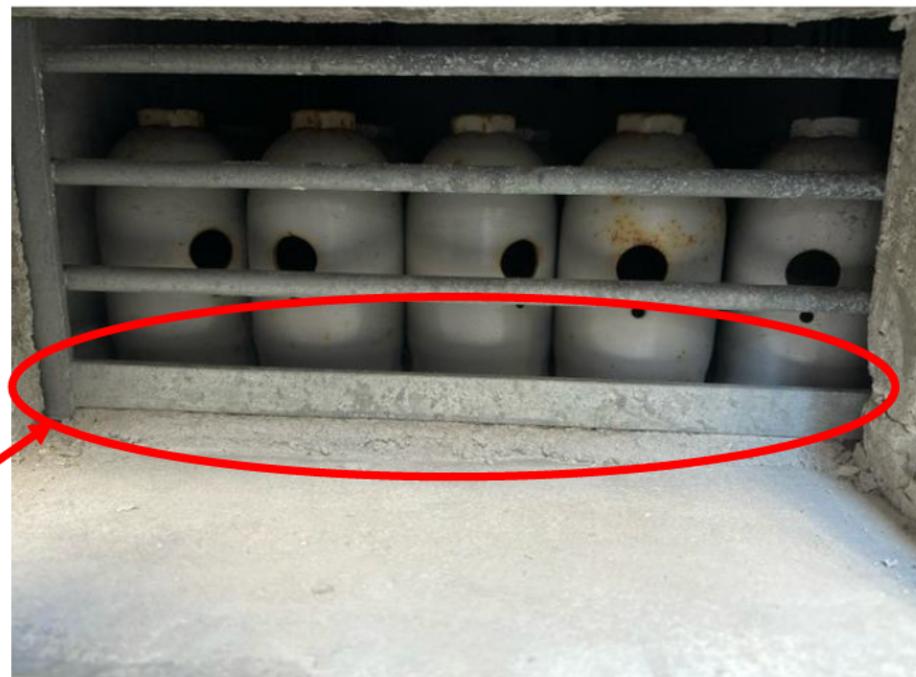
鉄格子を上下逆にとりつけたことにより、底部の空気の流れが阻害されている

6. シリンダーのキャップが換気口をふさいでいる
7. 換気口の鉄格子の取り付けが上下逆になっている

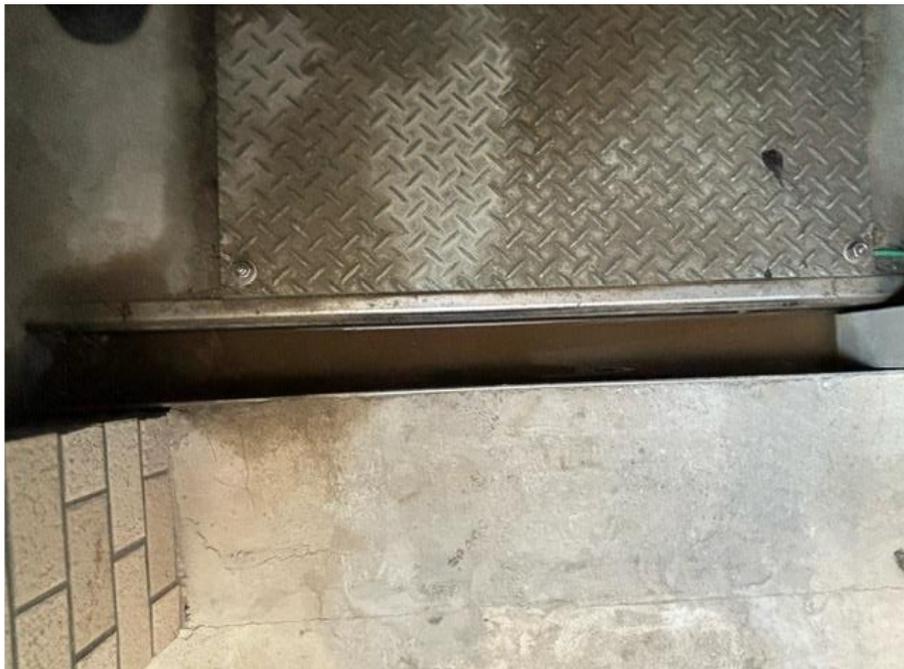
8. 特定製造所の扉の溝に水が溜まっている

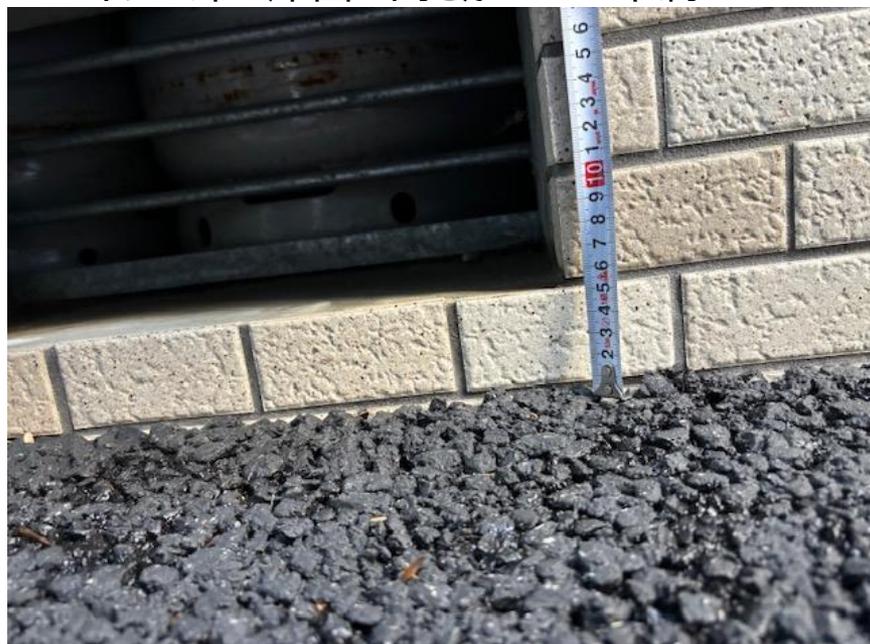
9. ボンベ庫の床面の高さが10cm未満

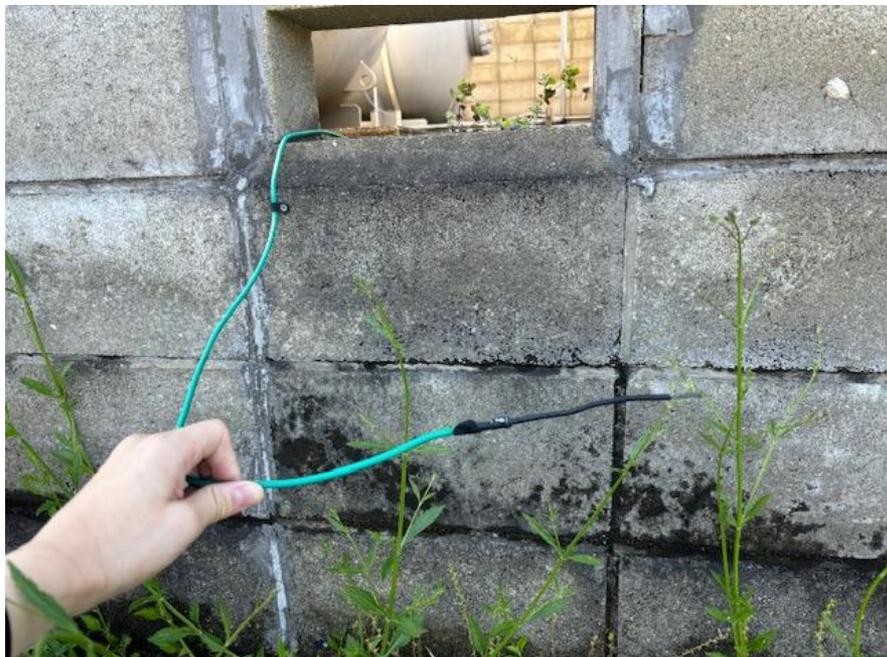
10. アース線が切れている

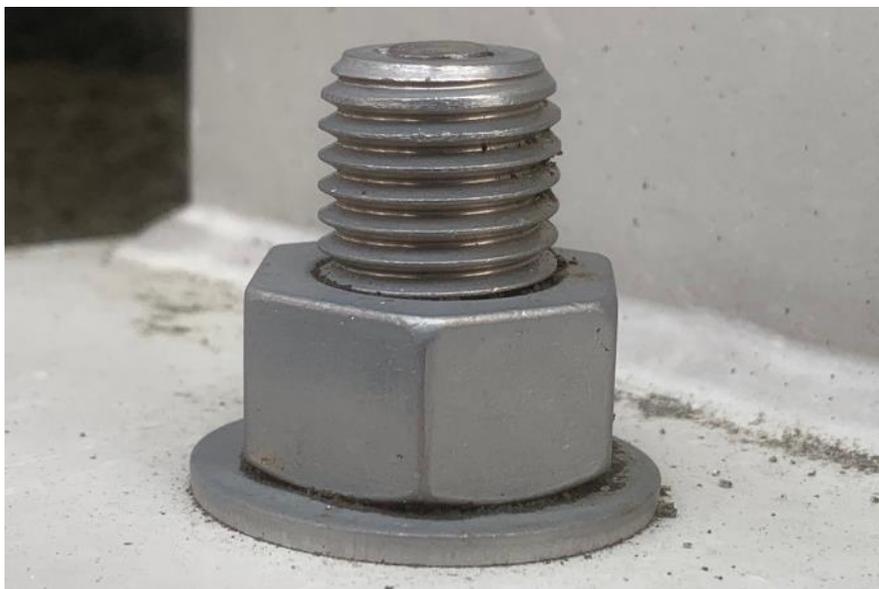
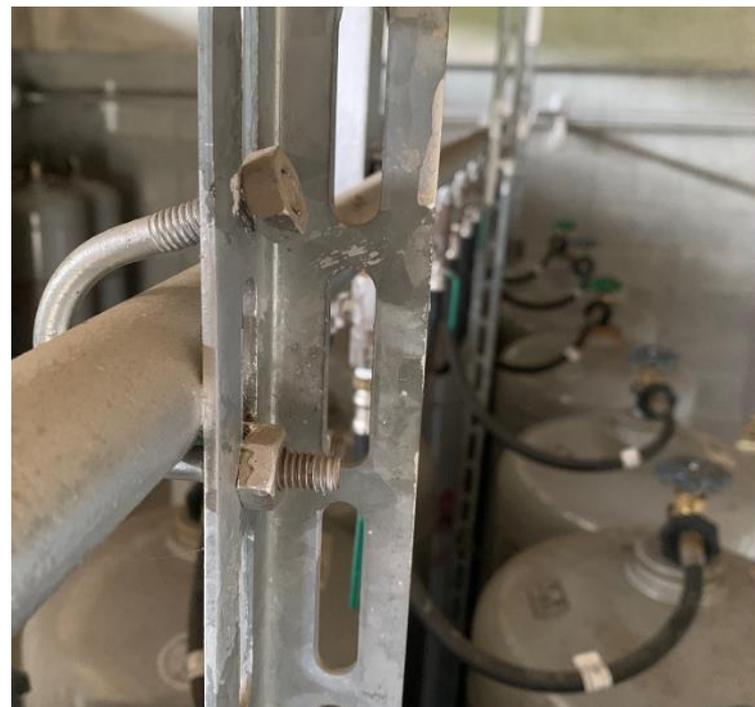
1. バルク貯槽を基礎に固定するナットの取り付けに誤り

- ・ナットの上下が逆になっている
- ・締め付け強度を十分に発現することができず、ナットが緩んでしまっている事例が散見される

2. Uボルトの取り付けの取り付けが不十分

- ・締め付け強度を十分に発現することができず、ナットが緩んでしまっている事例が散見される
- ⇒座金を使用し、支持金具とナットの接触面積を広げる。
- ⇒ナットからねじ山2以上を出したうえで、かしめる。

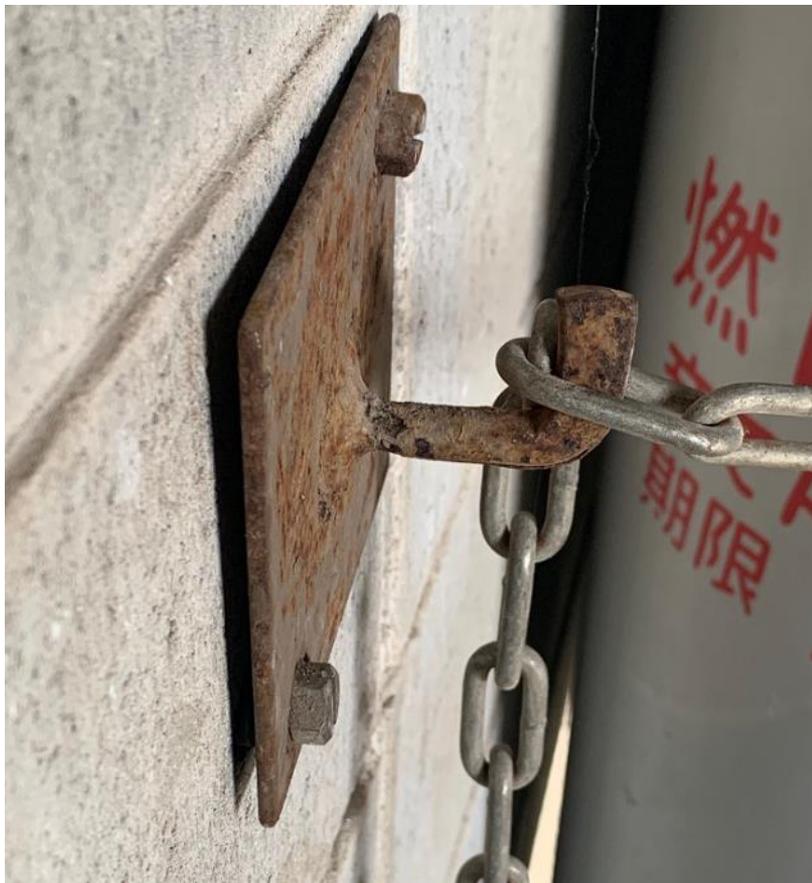
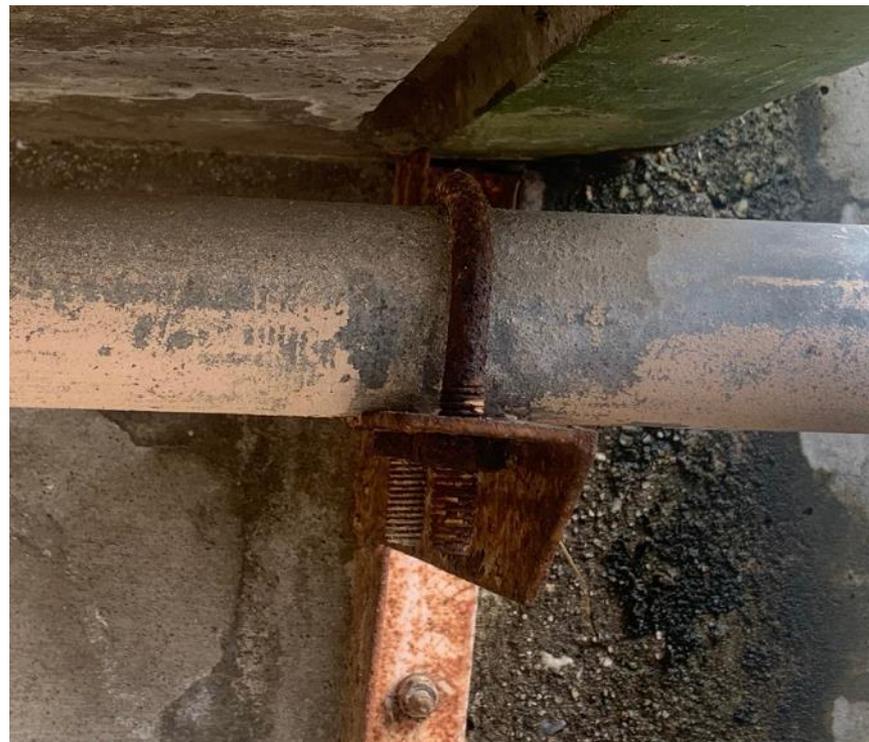
3. 容器を固定するチェーンをかけるフックが外れかけている
- ・フックが外れかけており、放置しておくと容器の転倒につながる恐れあり
- ⇒貫通式のフックに取り替え

4. 防食措置が不十分
- ・放置しておくと、さらにボルトの腐食が進む
- ⇒鋼管に防食テープを巻く
