ガス保安行政について

特定ガス発生設備を有するガス小売事業者

2024年7月

九州産業保安監督部 保安課

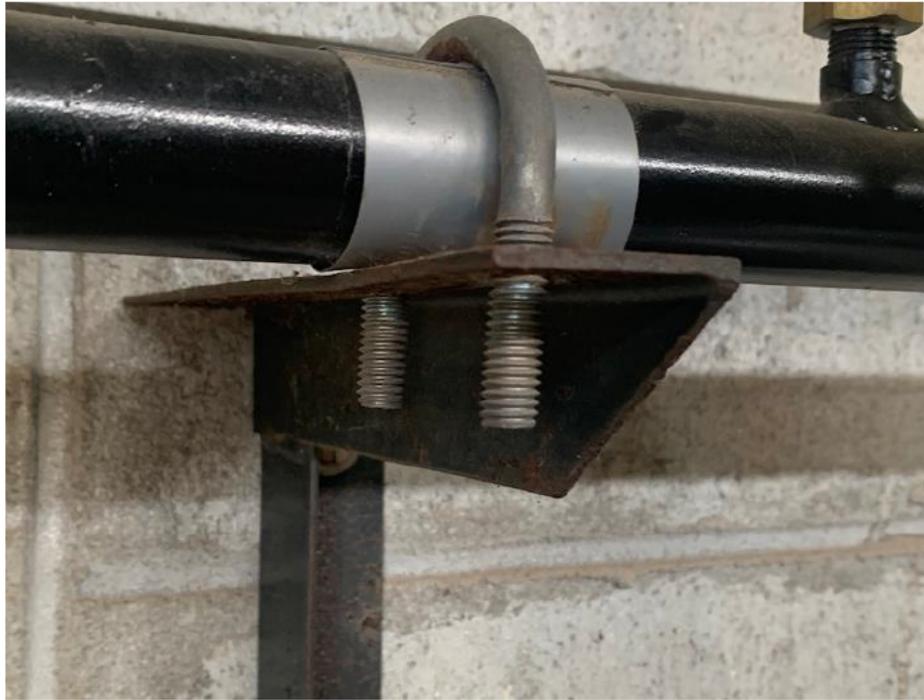
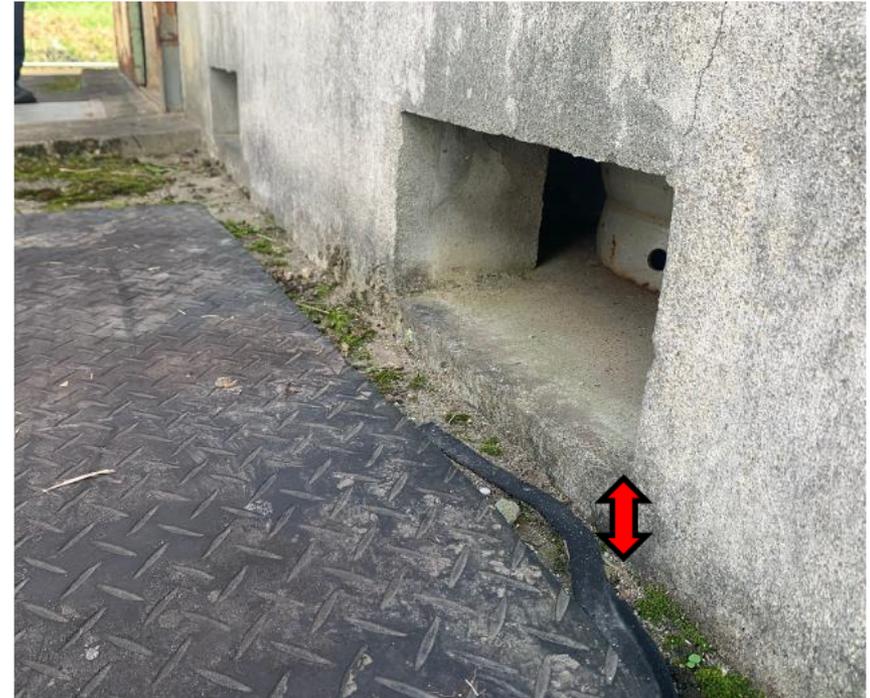
5. Uボルトを固定するナットが取り付けられていない
・固定できていない。
⇒ナットの取り付け

6. ポンベハウスの基礎の高さが10cm未満
・基礎の支持力の不足、漏洩したガスの逆流
⇒特定製造所修正の整備

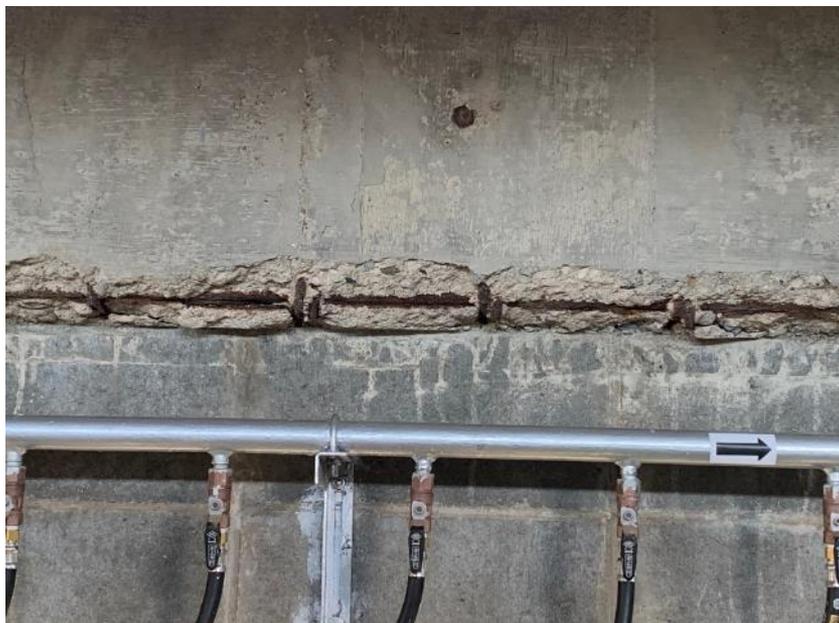
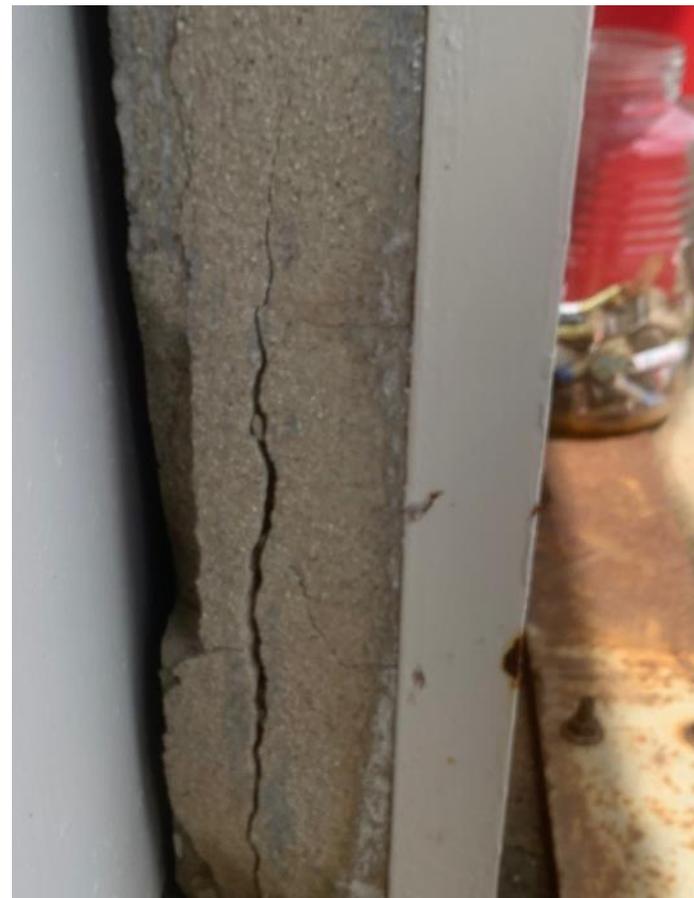
7. 障壁のコンクリートの一部剥離
- ・強度不足により、障壁の効果不十分
- ⇒障壁の補修補修

7. 障壁のコンクリートクラック

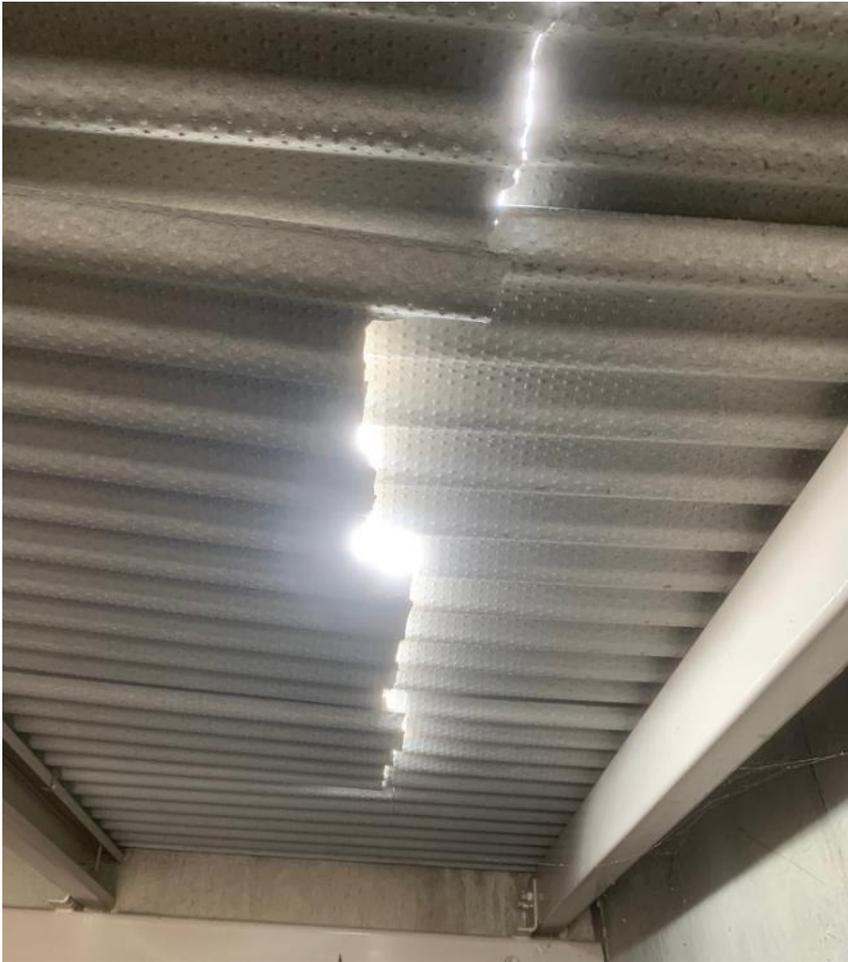
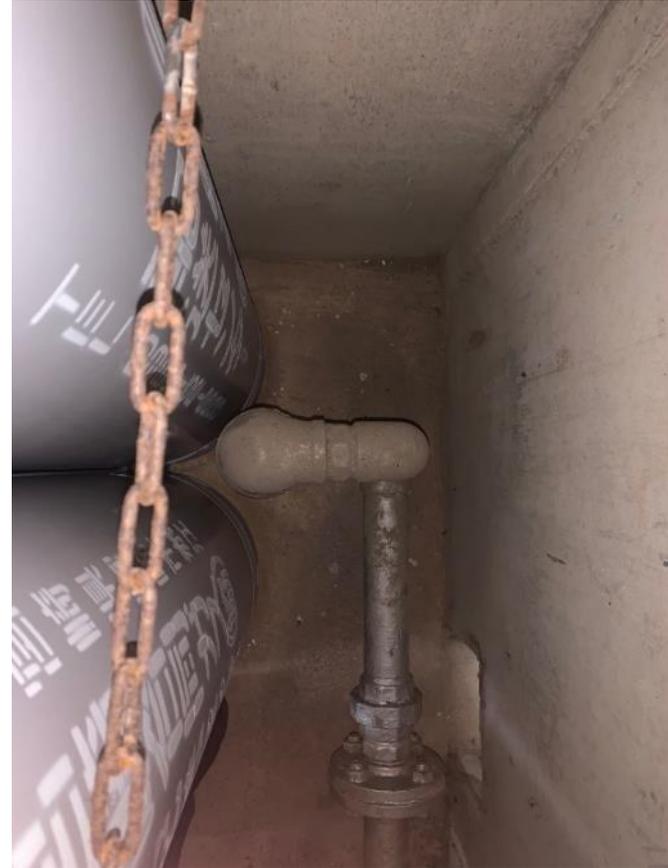
8. ボンベ庫の屋根が壊れている
・雨漏りによる設備の腐食

9. 容器が配管に近接している
・容器の接触による配管の破損
⇒容器の位置の変更、パイプガードの設置

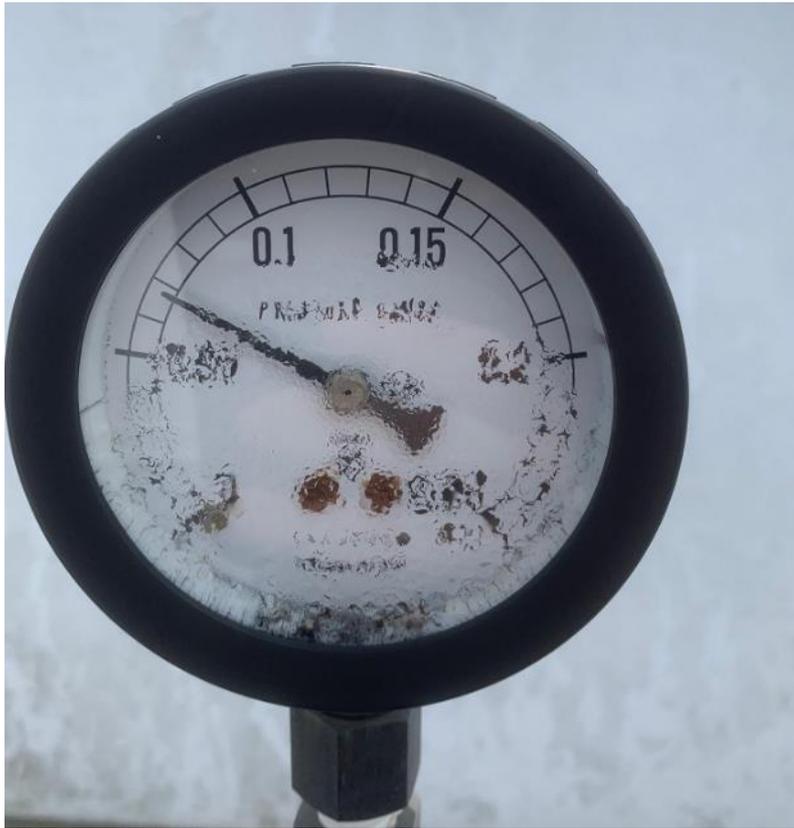
- 1 0. 高圧圧力計内部に水が浸入している
・針の腐食による健全性の低下
⇒メーカーによる点検・交換

- 1 1. ボンベ庫入口の接地板にゴムマットを乗せている
・静電気除去の効果が得られない。
⇒ 配送業者への注意喚起、ゴムマットの撤去

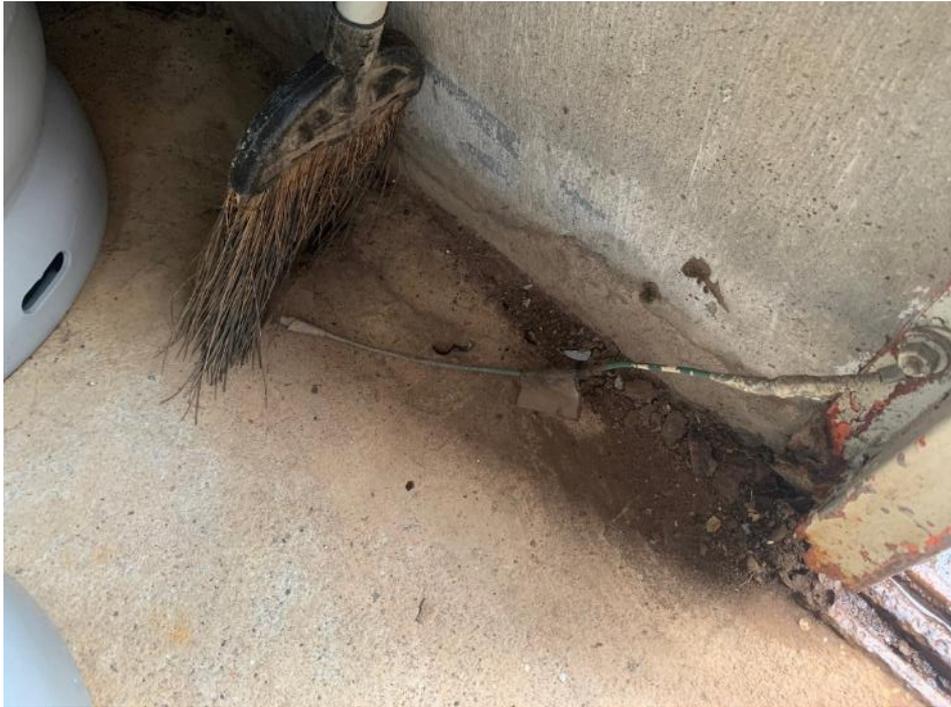
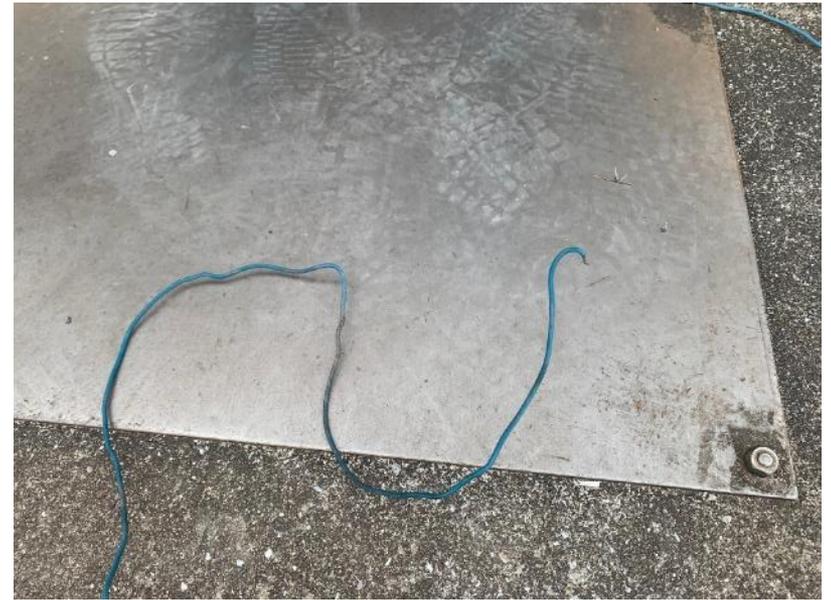
1 2. 切れたアース線

・静電気除去の効果が得られない。

⇒線のつなぎ直し、配送業者への注意喚起
