# 都市ガスの保安行政について

九州産業保安監督部 保安課

# 1. 都市ガス事故（2024年）について

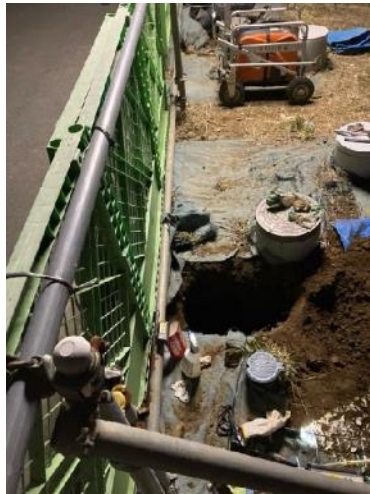
地境切断掘削口

宅地敷地内（更地）に先行埋設していた灯外内管（PE30mm）の地境切断工事において、ガス事業者の協力会社作業員（1名）が自ら掘削した穴（深さ約80cm、幅約55cm、奥行幅約45cm）に上半身を入れ、ガス遮断を行わず（スクイズ未設置）ガス管の切断を行い、生ガスが噴出し、酸素欠乏状態になって意識を失い、死亡に至ったと推測される。当該作業員は現場作業責任者と2名で作業を実施していたが、事故時、現場作業責任者は打合せのため、作業場所にはいなかった。

【原因：灯外内管からの生ガス噴出による酸素欠乏】

1. ガス事業者は、工事作業要領・基準等の内容、実施されている安全確認手法の内容が、ガスパ이프の切断等のガス漏出等の可能性のある作業において、ガス遮断、現場作業責任者の立会監視下での実施等、酸素欠乏に対する安全措置が十分に考慮された適切なものとされていること。
2. 作業の外注において、安全確保、作業品質を確保するために必要な法令、保安規程、工事作業要領・基準等が要求事項として整備され、その遵守が担保されていること。
3. ガス事業者は、上記1、2を踏まえ、工事における安全管理を適切に実施すること。
4. ガス事業者は、埋設管工事に係る従業者に対して、事故事例、上記1、2を踏まえた安全対応の確実な実施に関して、再度、教育を行い、徹底すること。

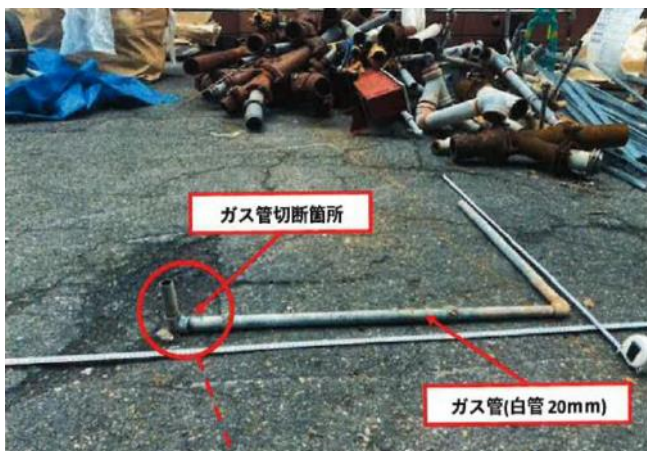
切断されたと思われるガス管

事故の原因については特定されていないが、当該工事の一部として実施されていた床下ピット内の各種配管撤去において、灯内内管（20mm）が全周に渡り切断され、配管の一部（1.5m）切り取られているが確認されている。他工事業者（下請業者）がガス遮断を行わず、床下ピット内の灯内内管（20mm）を切断撤去したことにより、切断箇所からガスが漏えいし、床下ピット内に滞留、何らかの着火源により爆発したと推測される。

【原因：他工事による灯内内管損傷に伴う漏えい・爆発】

1. ガス事業者における業務として、他工事業者に対する工事の着手前のガス事業者への照会実施等に係る周知啓発が適切に行われていることを確認し、徹底すること。
2. 他工事における誤切断等防止のための注意喚起として、需要家敷地内外のガス工作物について、ガス管等であることを明示する標示等について努めること。
3. ガス事業者の他工事対応要領、手順等の内容として、日常の業務機会を含め他工事情報が適切に把握、管理されるものとされていること。また、内管の敷設・設置情報等が他工事業者に確実に展開され、また、必要な保安措置を適切に講じるものとされていることを確認し、必要により改善を図ること。
4. ガス事業者は、上記1、2、3を踏まえ、他工事管理が適切に実施されるよう、他工事関係者に再度、教育を行い、徹底すること。

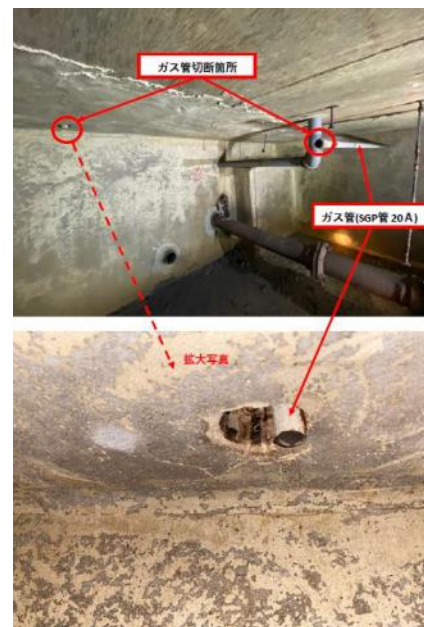
床下ピット内

公共施設（特定中規模建物）の建物改修工事（空調設備、トイレ改修工事）に伴う床下ピット内の各種配管撤去工事において、爆発が発生し、他工事業者（下請業者）の作業員1名が死亡、3名が負傷（重傷1名、軽傷2名）した。

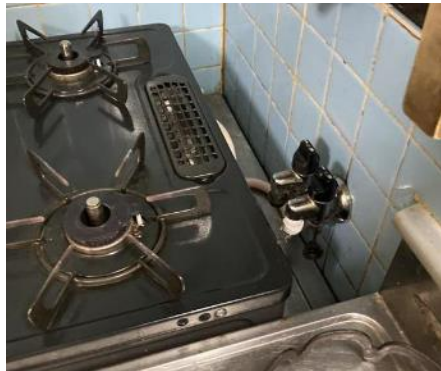
こんろ

需要家から「こんろ付近で火が付いた」とガス事業者に連絡があり、出動し調査したところ、コンセント型ガス栓に不適切な方法で接続していたソフトコード端部から微量の漏えいを確認した。接続具（ゴム管用ソケット）を使用せずソフトコードをコンセント型ガス栓に接続するため、ソフトコード端部の一部をカッター等で割き、シールテープで固定し接続していたため、当該固定部（シールテープ部）からガスが漏えいし、こんろの炎が着火源となり引火し、ソフトコードの一部が焼損したと推測される。

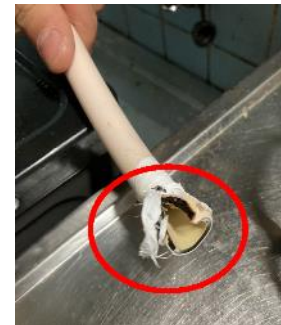
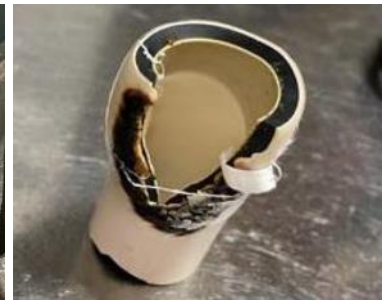
ソフトコード亀裂及び焼損状況

令和5年1月23日の定期保安点検の際、漏えい検査は合格しており、点検後、需要家にてソフトコードを取替したものと推測される。なお、ガス漏れ警報器は、設置されていた。

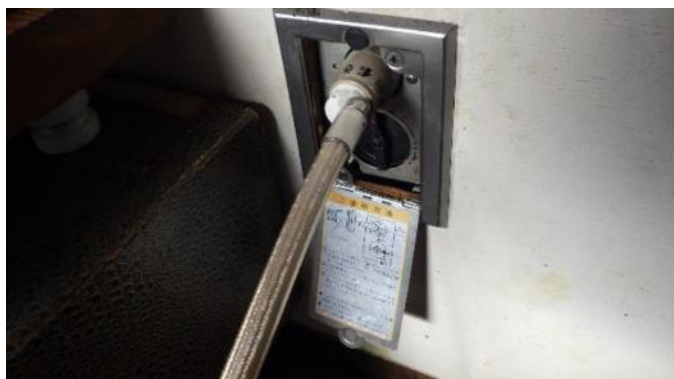
ガス栓及びガスコード

消防によると「需要家がコンセントガス栓（過流出安全機構無）にガスコードを接続し、ファンヒーター起動後退室、約40分後に室内に戻ったところ、ガス栓からガスコードが外れており、室内でガス臭がしたため、当該ガス栓にガスコードを再接続し、窓を開けて換気を実施、約7分後にファンヒーターを再起動したところ、着火爆発した」とのことである。コンセントガス栓（過流出安全機構無）からガスコードが外れていたことからガスコードが正しく接続されていない状態のなかでガスが漏えい滞留し、ファンヒーターを再起動したことで着火爆発し、需要家1名が死亡したものと推測される。

【原因：ガス栓とガスコードの接続不良による漏えい・爆発火災】

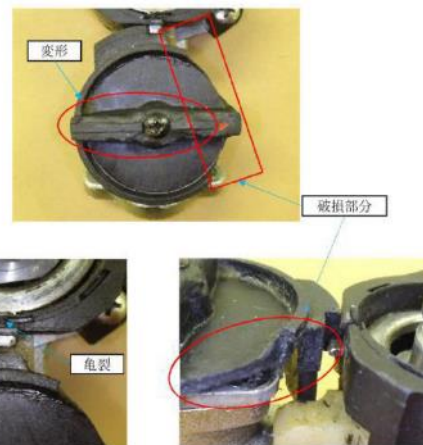
ガス栓の変形部分

コンセントガス栓（過流出安全機構無）の迅速継手（ガスコード）を接続すると栓が自動的に開き、外すと閉じる機構がつまみ部の破損により機能しない状態であった。なお、ガス漏れ警報器は、設置されていなかった。

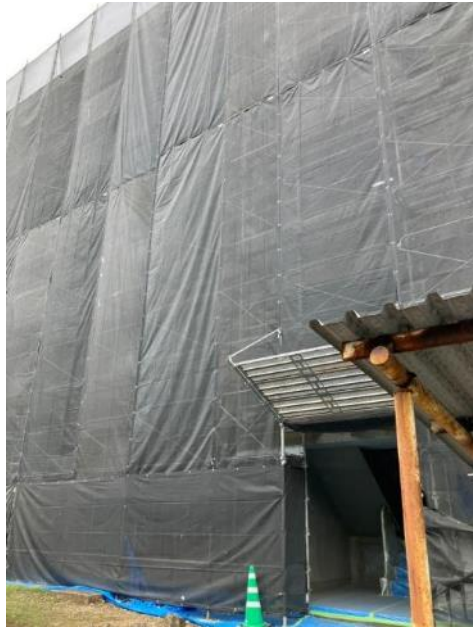
建物全体

外壁工事業者が一般集合住宅の外壁改修工事を実施し、風呂の使用を禁止する周知を行っていたが、ガス事業者（委託業者）が認識しておらず、開栓作業を実施し、一連の開栓作業において、浴室にて屋外式瞬間湯沸器の点火試験を実施したところ、大きな着火音とともに当該機器のフロントカバーが変形した。屋外式瞬間湯沸器の給排気が塗装養生シートで覆われていたため、給排気不良により一時的に未燃ガスが滞留し、異常燃焼したと推測される。

【原因： 養生シート給排気の閉塞による漏えい・着火】

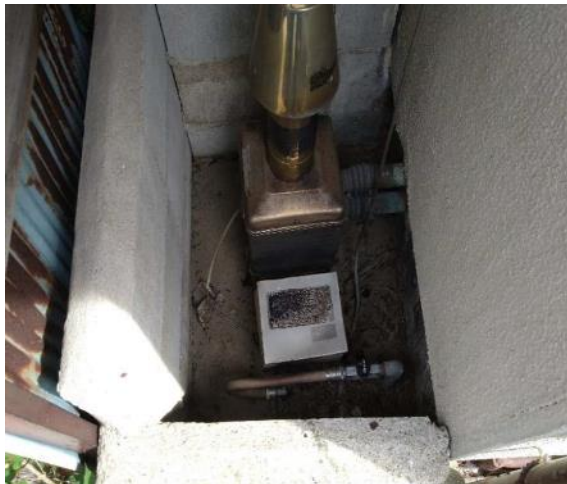
風呂釜（CF）焼損状況

風呂釜（CF）の使用後、2日間程経過し風呂釜（CF）のメカ部であるガバナ及びソレノイドバルブ部分が焼損した。メーカーによる調査の結果、リコールで告知している事象と同一の事象であることを確認した。ガバナ部のダイヤフラムに亀裂が発生し、ガスが漏えい引火、樹脂部品に延焼し、焼損したと推測される。消費機器（風呂釜）の型式を誤って登録し、リコール対象機器の部品交換されていなかった。同様の事故が令和3年に当該ガス事業者において、発生していた。

【原因： CF風呂釜の劣化による漏えい・着火】

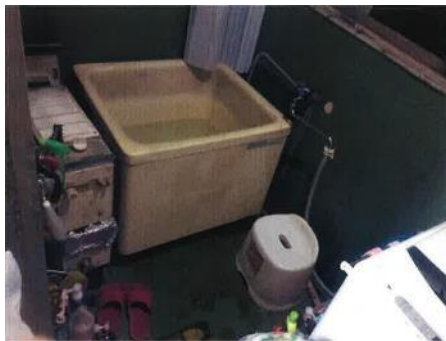
BF式風呂釜

一般住宅（一般業務用建物）において、需要家（1名）が入浴中、CO中毒を発症し、病院へ搬送された。風呂釜は、BF式で製造後40年近く経過し通常使用方法では点火出来ず、破損した点火確認窓より割りばしを挿入して点火していた。

原因は、当該風呂釜の点火確認窓が破損し、また給排気筒の給気部の一部が欠落していたことから燃焼時の給排気のバランスが崩れ、燃焼排ガスが屋外に排出されずに、浴室内に滞留してCO中毒に至ったと推測される。

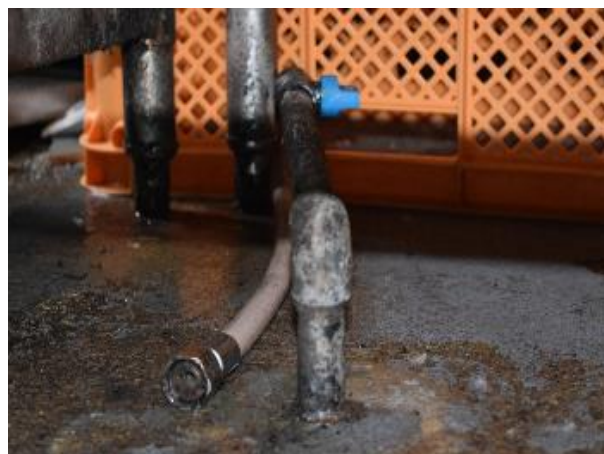
消費機器が接続されていない可とうガス栓

燃焼器用ホースの先に消費機器が接続されていないガス栓があり、ラーメン店のオーナーが、複数のガス栓を開いた際、このガス栓を誤って開いてしまった。ガス漏れ警報器が鳴動し、店内がガス臭くなったため、販売事業者に電話連絡した上でガス栓を閉じたが、消費機器が接続されていないガス栓は普段使用しないものであったことからこの時に閉じてなかった。その後もガス漏れ警報器は鳴動していたが、窓を開けて喚起を行ったところガス臭さがうすれ、使用中だったガス炊飯器にも異常が無いことから、火をつけても問題ないと判断した。寸胴に乗せたガスコンロにノズル付きライターで火をつけようとしたところ、ガスに引火し爆発した。

【原因：可とう管ガス栓の開閉ミス（金属製の栓を未接続）】（重傷者1名）
