九州管内の水力発電の現状

令和8年2月19日

九州産業保安監督部 電力安全課

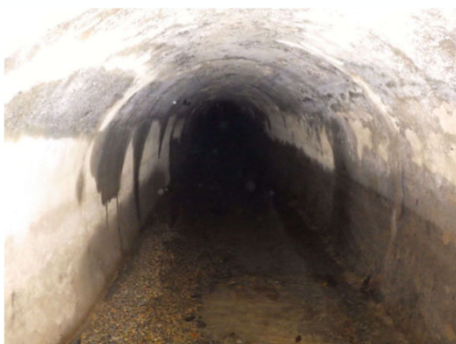
導水路コンクリート巻立部

- 破損した導水路は、大部分がコンクリートで巻いていない岩盤水路。
- 導水路内の漏水推定箇所付近の岩盤には、クラックを複数確認。
- 水路内からの漏水は、これら複数の岩盤のクラックから漏出したものと推定。
- 導水路周辺の地表では、断層面の露頭が複数箇所で見られ、河岸部から斜面高標高部まで連続した断層面が分布（推定）。
- 風化が進行した導水路の複数の岩盤のクラックから漏出した水が、断層面を通じて地表部まで漏れ出たと推定。

- 水路内の漏水推定箇所の岩盤のクラックのうち比較的大きな部分を止水モルタルで埋める補修を実施。
- 更に、上記補修範囲の一部については、側壁とアーチ部をポリマーセメントモルタルを用いたモルタル吹付(t=10cm)による巻立補修を実施。
- 補修完了後、水路内を試験通水し、漏水がないことを確認。
