# 九州管内の鉱山保安 の概況について

令和4年6月10日  
九州産業保安監督部

## Case 1. 火災（間詰め材（発泡スチロール及び木材）に引火）

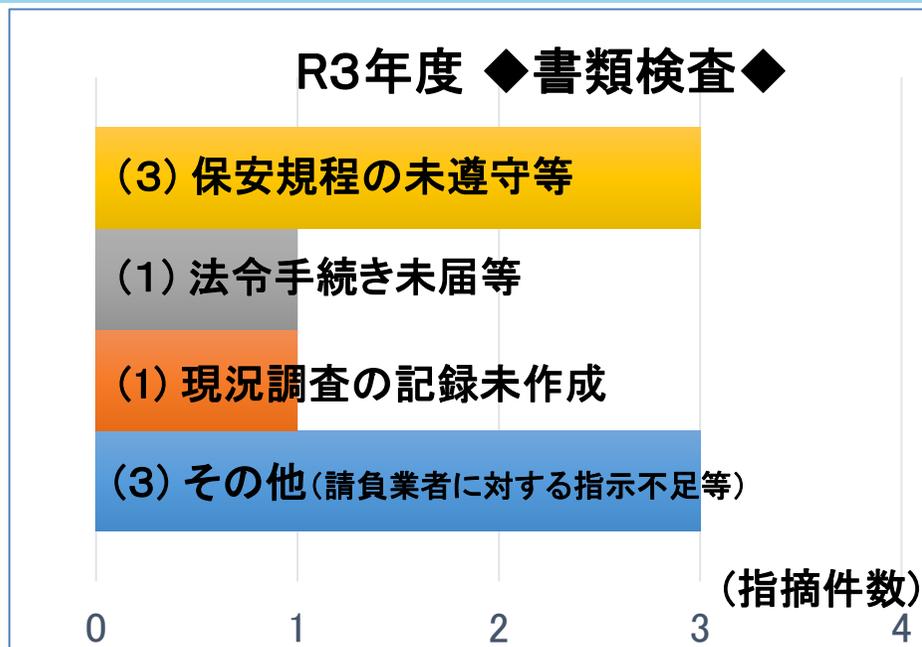
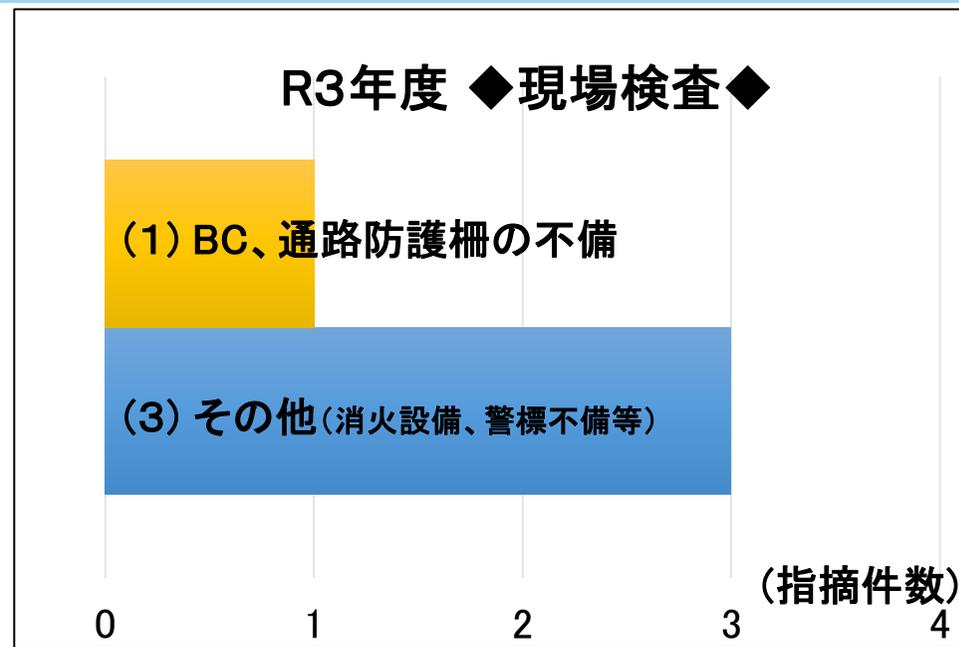
(書類検査) 検査件数は少ないものの、保安規程の未遵守が多い

(現場検査) 消火設備、警標不備等の指摘及びBC、通路の防護柵の不備のみであり、例年指摘されていた電気設備の不備や車両系機械・自動車、鉱山道路の不備に対する指摘は0件であった。
