都市ガスの保安行政について

九州産業保安監督部 保安課

1. 都市ガス事故(2023年)について

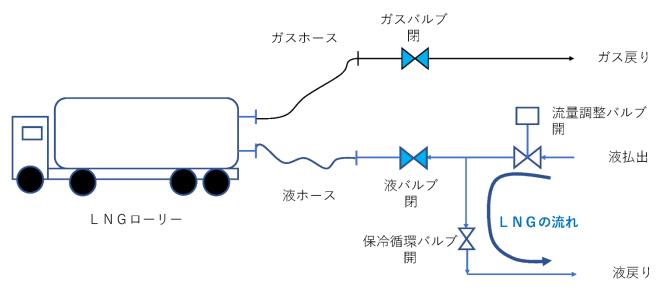
LNGローリー出荷設備にて、ローリー乗務員がローリーへのLNG積込終了後、流量調整バルブが自動で閉まったことは目視確認したが、「液手動バルブの閉」及び「保冷循環バルブの開」を失念していた。出荷用ホース内のLNGを窒素でパージし、ホース内にLNGが残っていないことをローリー側のパージバルブで確認後、流量調整バルブを開け、出荷設備配管の保冷循環を再開したが、液手動バルブを閉めていなかったため、ホース内にLNGが流入し、液ラインの接続フランジ部のボルトを緩めた際、LNGが漏えいした。その際、状況を確認しようとした出荷業務委託先の従業員1名の手足にLNGがかかり凍傷(重傷)を負った。

LNGローリー積込終了後のホース切離し作業(事故時:出荷用ホースパージ完了後)

- ・「液手動バルブの閉」及び「保冷循環バルブの開」を閉め忘れに気付かず作業を継続した。
- ・LNGが漏えいした際LNGローリー出荷設備緊急遮断弁を閉止せず漏えい箇所に近づいてしまった。 【対策】
- ・LNGローリー出荷作業について、保冷循環の再開操作を出荷用ホースパージ完了後から出荷用ホース取り外し後に実施するようにLNGローリー出荷作業手順を改訂
- ・事故の原因となった現場の手動バルブの誤操作(操作忘れ)防止のため、他のバルブとの明確な区別(手動バルブを赤色、保冷循環手動バルブを黄色に塗装)
 - ・出荷設備のバルブ開閉状態の確認を必ず2名以上で実施(ダブルチェック)することとし、誤操作 (操作忘れ)防止対策を強化
 - ・緊急遮断弁自動遮断システム(漏えいしたLNGを測温抵抗体が検知し、緊急遮断弁を自動遮断)

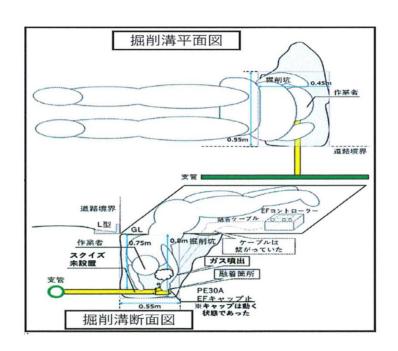
地境切断掘削口 地境切断個所

敷地内(更地)に先行埋設していた灯外内管(PE30mm)の地境切断工事において、協力会社作業員(1名)が自ら掘削した穴(深さ約80cm、幅約55cm、奥行幅約45cm)に上半身を入れ、ガス遮断を行わず(スクイズ未設置)ガス管の切断を行い、生ガスが噴出し、酸欠状態になって意識を失い、死亡に至ったと推定される。当該作業員は現場作業責任者と2名で作業を実施していたが、事故時、現場作業責任者は打合せのため、作業場所にはいなかった。

【原因:灯外内管からの生ガス噴出による酸素欠乏死亡事故】
