## 平成30年度九州管内における電気事故について

このため、電気事故の実態をお知らせすることで、電気事故の未然防止に役立てていただくために、電気事業法第106条(電気関係報告規則第3条)の規定に基づき、平成30年度に九州産業保安監督部に報告のあった電気事故の概要を取りまとめました。

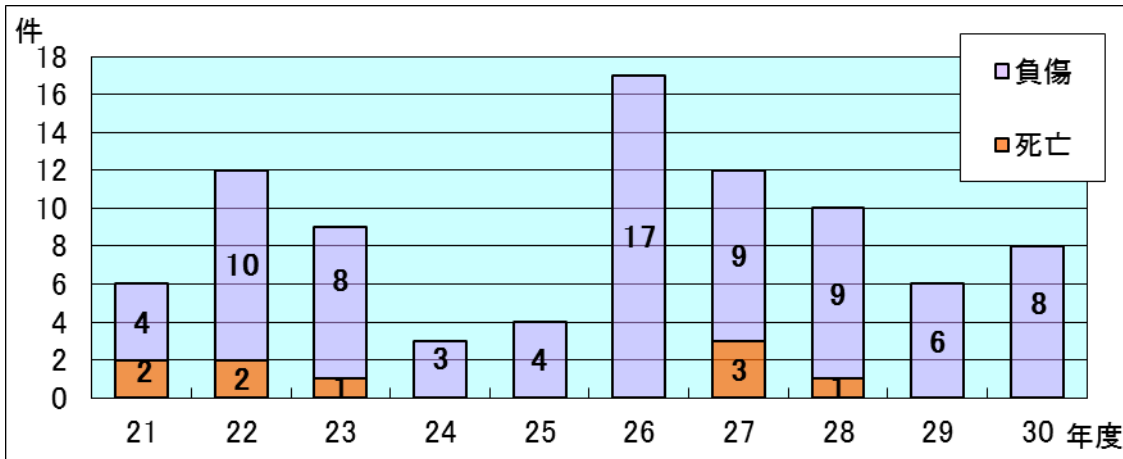
感電死傷事故は8件発生し、前年度と比較すると2件増加しました。また、感電死亡事故は、前年度、本年度とも0件であり、感電負傷者数は8名で2名増加しました。（第1図参照）

第1図 自家用・電気事業用電気工作物における感電死傷者数の推移（死亡、負傷別）

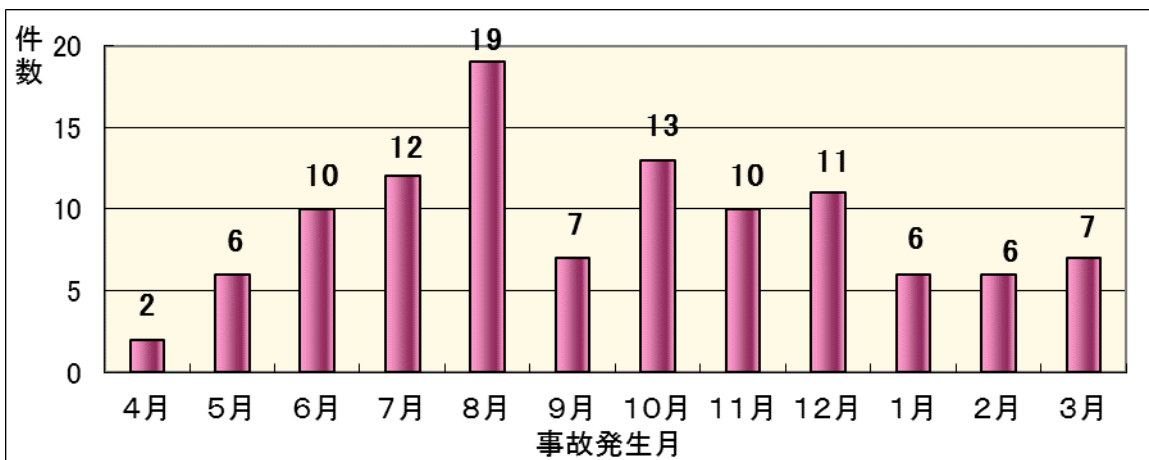
発生時期を見ると、4～8月、10月、11月、3月にそれぞれ1件発生しています。過去10年間における感電死傷事故の月別発生件数を見ると、夏場の8月に事故が多い傾向が見受けられます。高温多湿で発汗しやすい環境にあることがその原因と考えられます。（第2図参照）

第2図 自家用・電気事業用電気工作物における感電死傷事故の月別発生件数（過去10年）

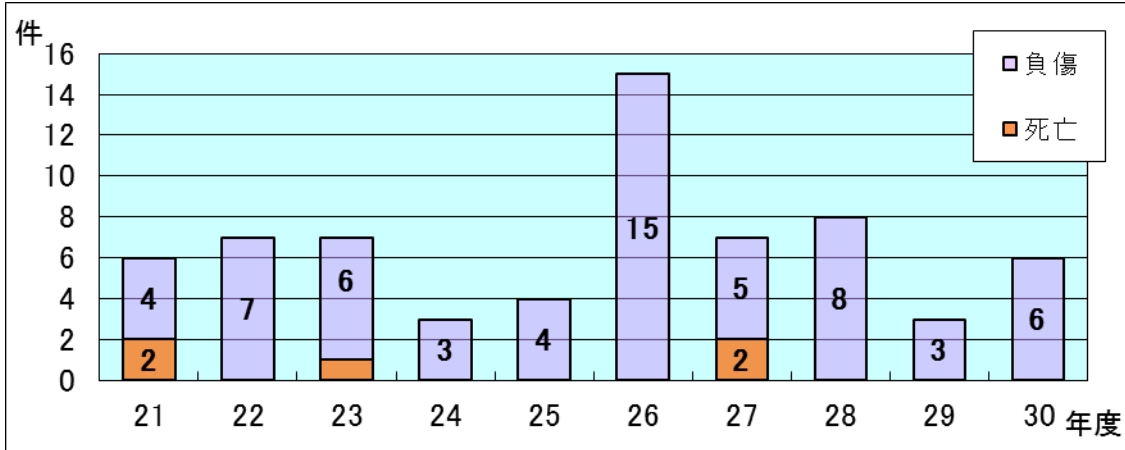
自家用電気工作物における感電死傷事故は6件（負傷6名）発生しました。前年度と比較すると、件数は3件増加し、死傷者数も3名増加しました。（第3図参照）

第3図 自家用電気工作物における感電死傷者数の推移（死亡、負傷別）

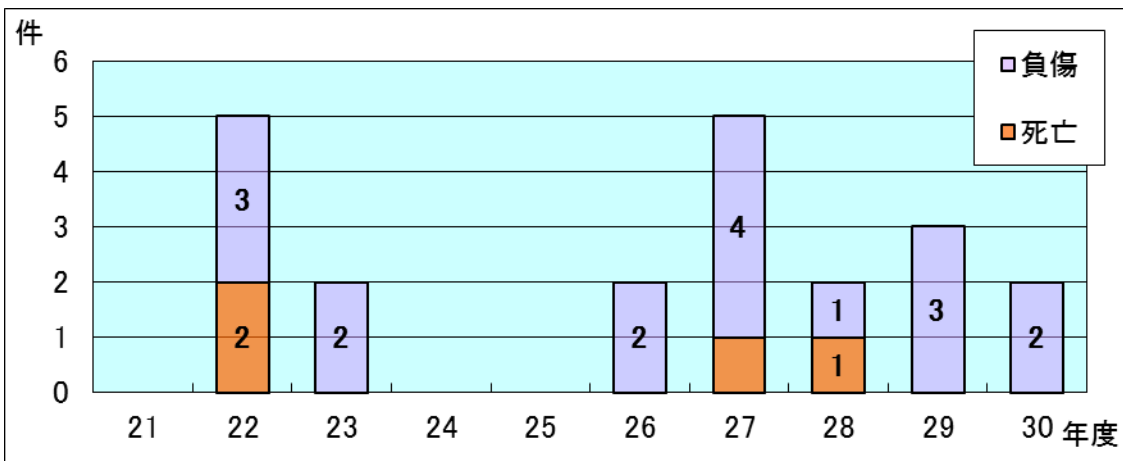
電気事業用電気工作物における感電死傷事故は2件発生しました。前年度と比較すると、件数は1件減少し、死傷者数も1名減少しました。（第4図参照）

第4図 電気事業用電気工作物における感電死傷者数の推移（死亡、負傷別）

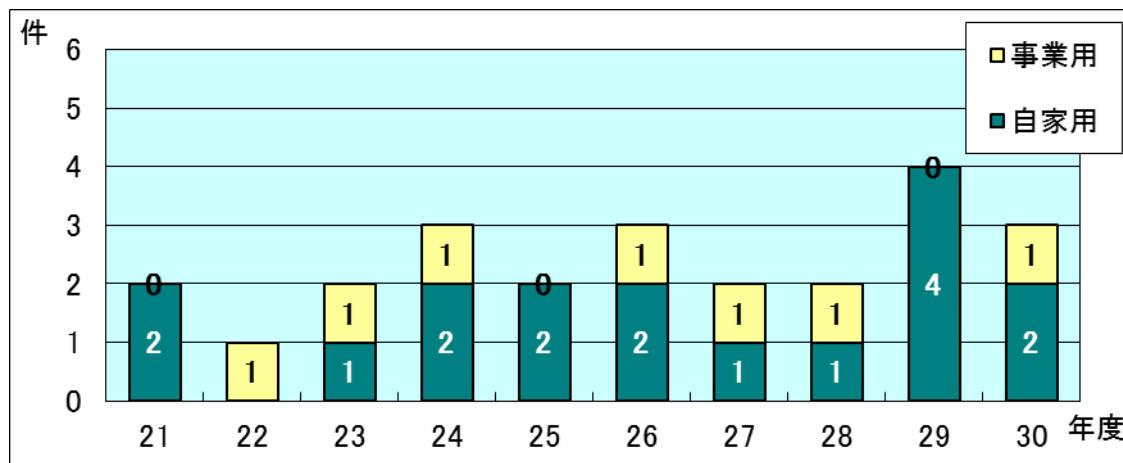
第5図 自家用・電気事業用電気工作物における感電以外の死傷事故の推移

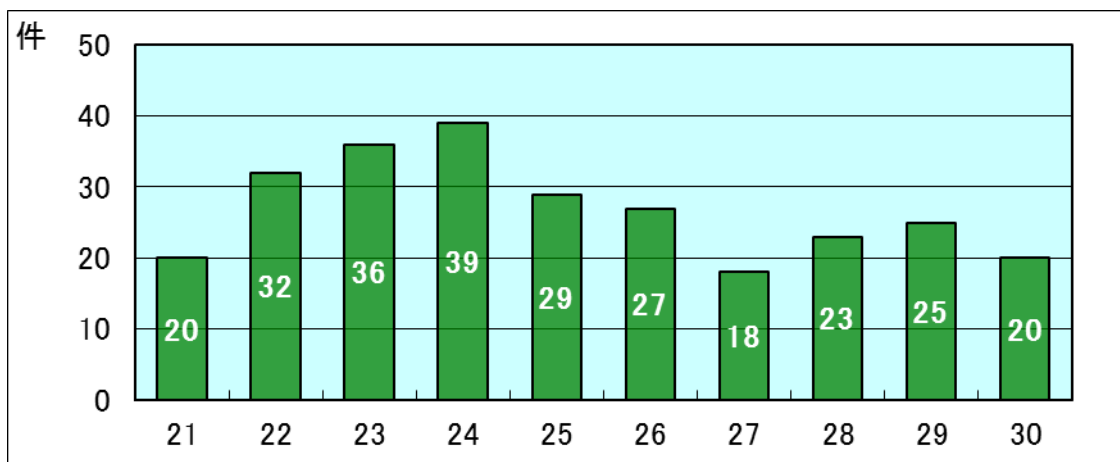
自家用電気工作物による波及事故は、20件（前年度25件）発生し、前年度に比べ5件減少しました。（第6図参照）

第6図 波及事故の年度別発生件数

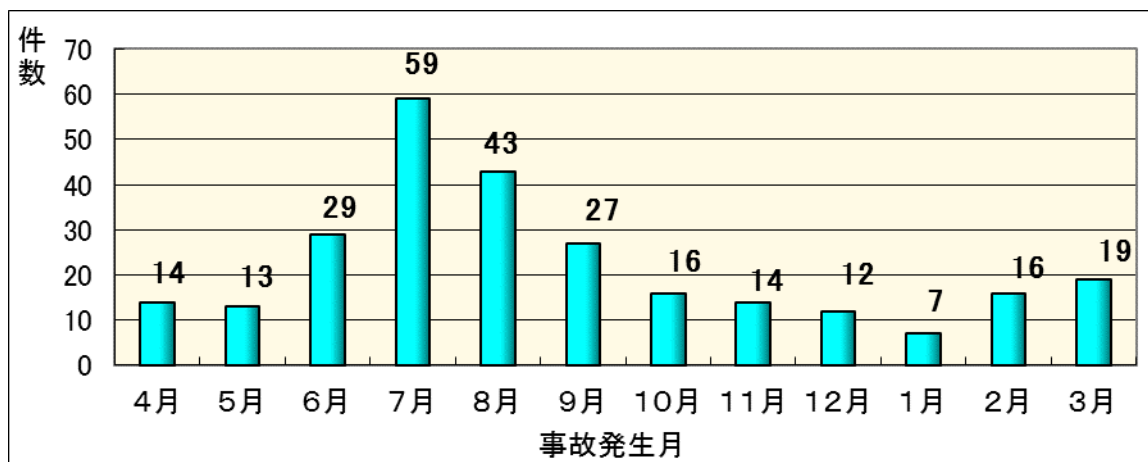
また、発生時期は、7月に5件、8月に3件発生しています。過去10年の発生状況を見ると、感電事故と類似して夏場に多い傾向を示しています。（第7図参照）

第7図 波及事故の月別発生件数（過去10年）

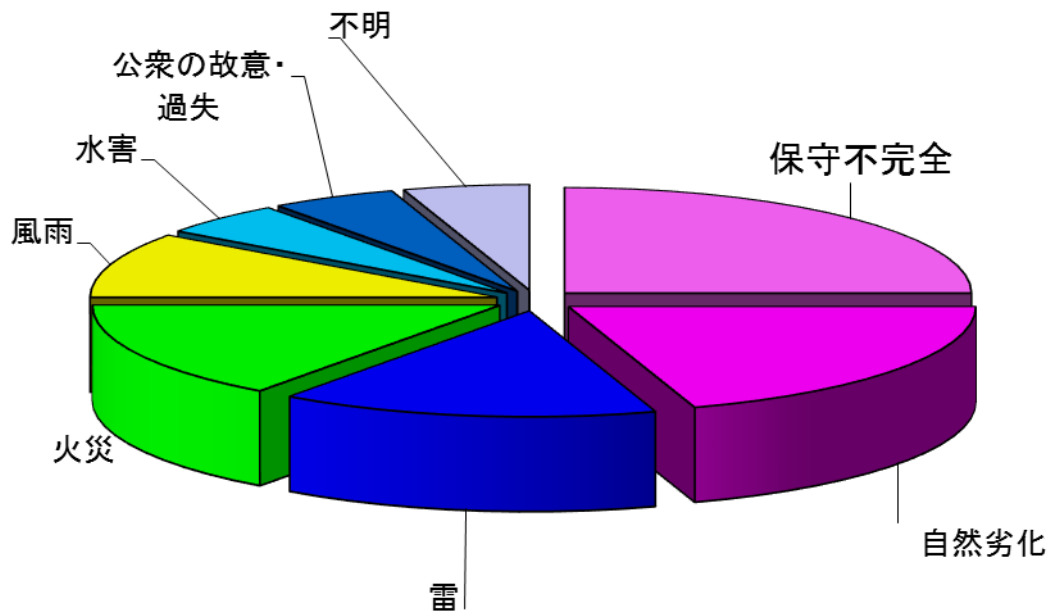
事故を発生させた原因別では、「保守不完全」が5件（前年度2件）、「自然劣化」が4件（前年度1件）などでした。（第4表及び第8図参照）

第8図 原因別発生状況（波及事故）

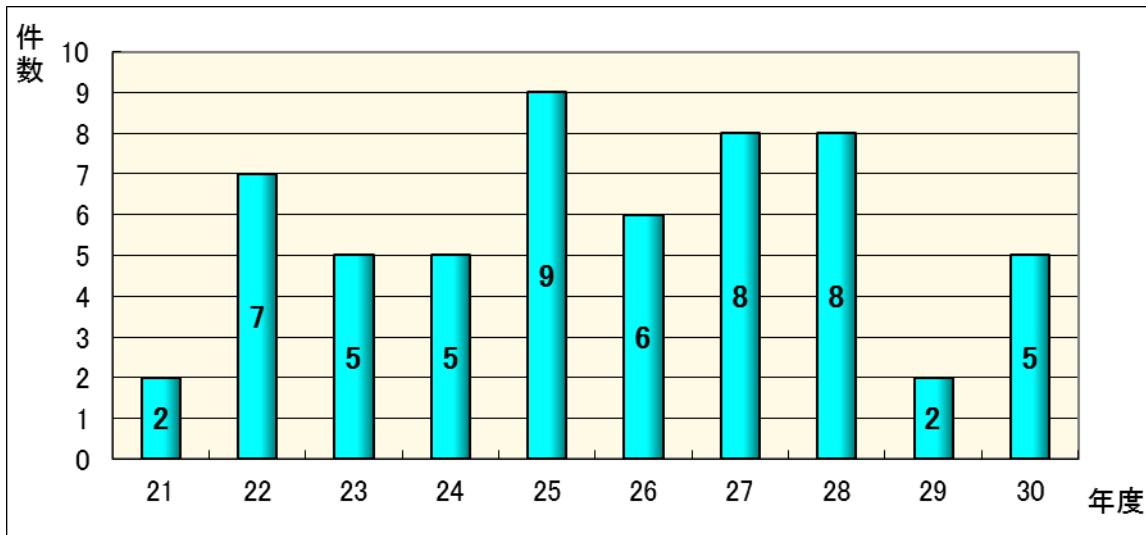
- ① 波及事故の原因の第1位は「保守不完全」が5件と倍増、第2位は「自然劣化」4件で3件増加、第3位の「雷」は大幅に減少し3件となりました。（第9図参照）

第9図 「保守不完全」による波及事故の年度別発生件数（過去10年）

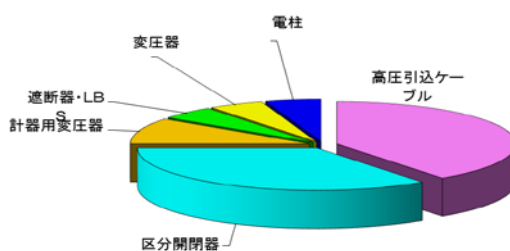
第10図 電気工作物別発生状況（波及事故）
