令和元年度九州管内の電気事故発生状況について

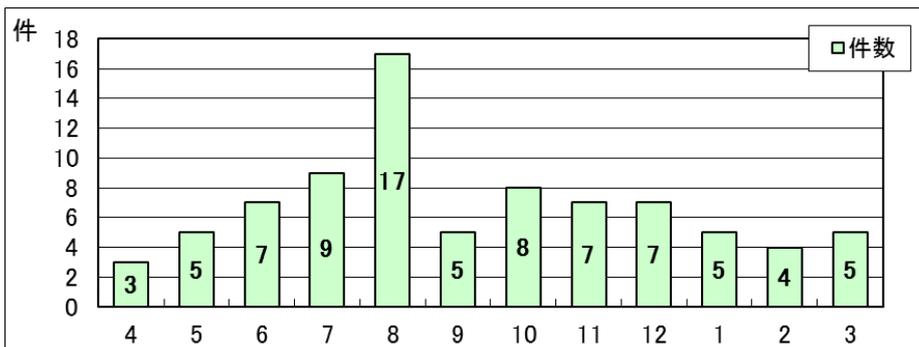
第2図 感電死傷事故の月別発生件数(過去10年間)

発生時期を見ると、感電死亡事故は4月、感電負傷事故は7月に発生しています。過去10年間における感電死傷事故の月別発生件数を見ると、夏季の8月に事故発生の多い傾向が認められます。高温多湿により発汗しやすく過酷な環境にあることが、その要因と考えられます。(第2図参照)

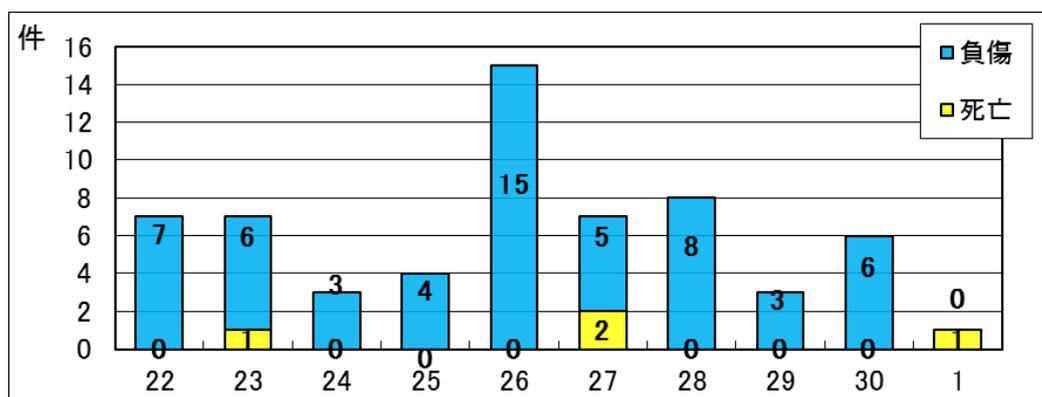
第3図 自家用電気工作物における感電死傷者数の推移（死亡、負傷別）

自家用電気工作物における感電死傷事故は1件（死亡1名、負傷0名）発生しました。前年度と比較すると、件数は5件、負傷者数は6名減少しました（第3図参照）。

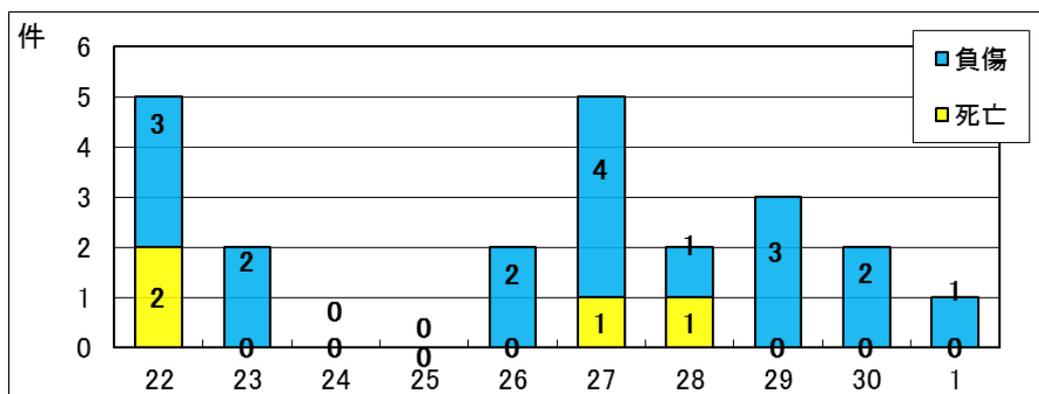
第4図 電気事業用電気工作物における感電死傷者数の推移（死亡、負傷別）

電気事業用電気工作物における感電死傷事故は1件（死亡0名、負傷1名）発生しました。前年度と比較すると、件数は1件、負傷者数も1名減少しました（第4図参照）。

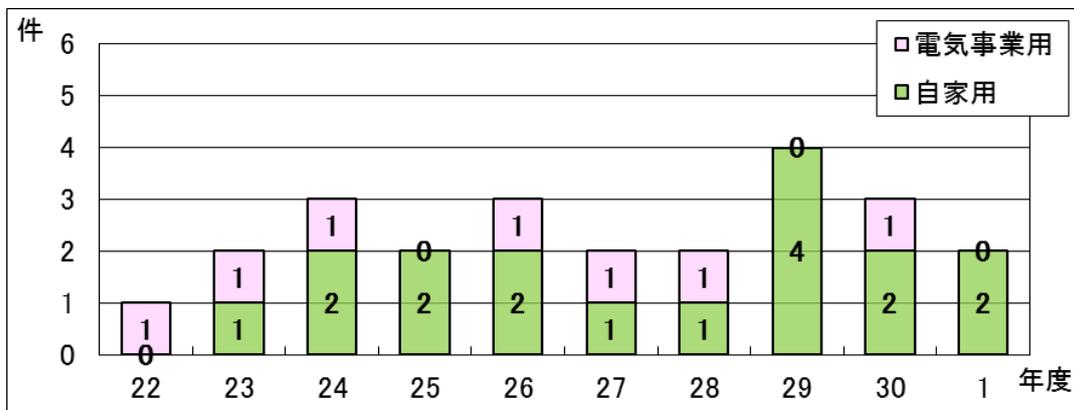
第5図 その他死傷事故の推移

その他死傷事故は、自家用電気工作物で2件（死亡0名、負傷2名）発生し、これは前年度と同数となりました。電気事業用電気工作物では発生せず、前年度と比較すると1件減少しています。（第5図参照）

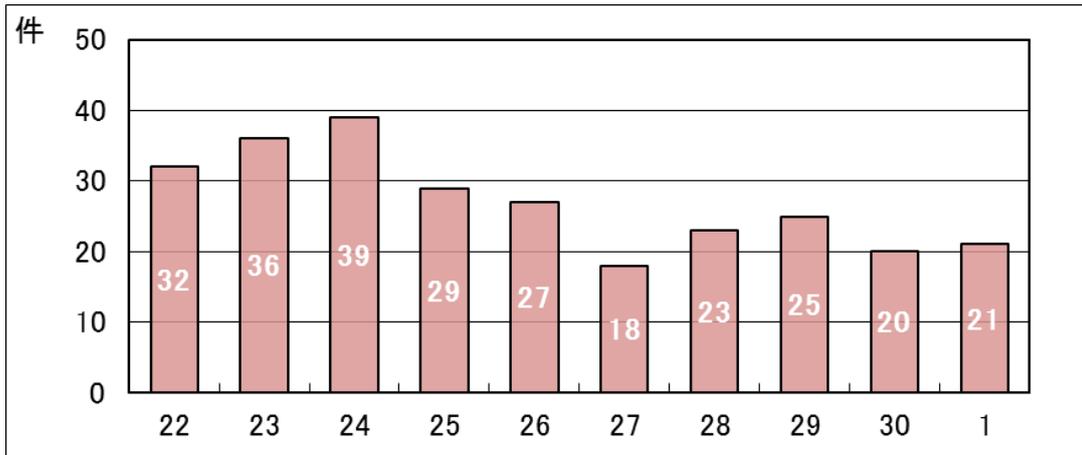
第6図 波及事故の年度別発生件数

自家用電気工作物の破損等により一般送配電事業者へ供給支障事故を発生させる波及事故は、21件（前年度20件）発生し、前年度に比べ1件増加しました。（第6図参照）

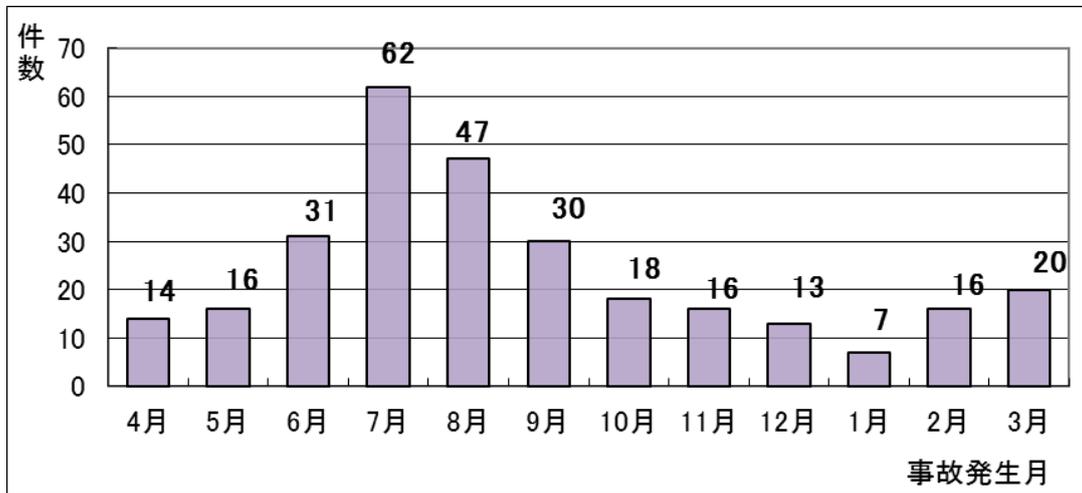
第7図 波及事故の月別発生件数（過去10年）

また、発生時期は、8月に4件、5月、7月、9月にそれぞれ3件発生しています。過去10年の発生状況を見ると、夏季に多く発生していることが認められます。（第7図参照）

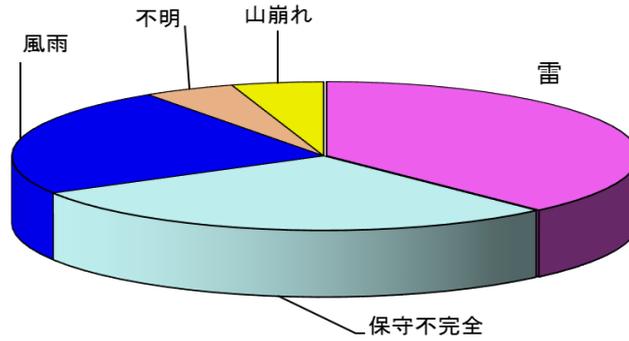
第8図 原因別発生状況（波及事故）

事故が発生した原因別では、雷が8件（前年度3件）、保守不完全が6件（前年度5件）、風雨が5件（前年度2件）、山崩れ1件（前年度0件）、不明1件（前年度1件）でした。（第4表及び第8図参照）
 なお、事故の詳細については、別表第5を参照して下さい。

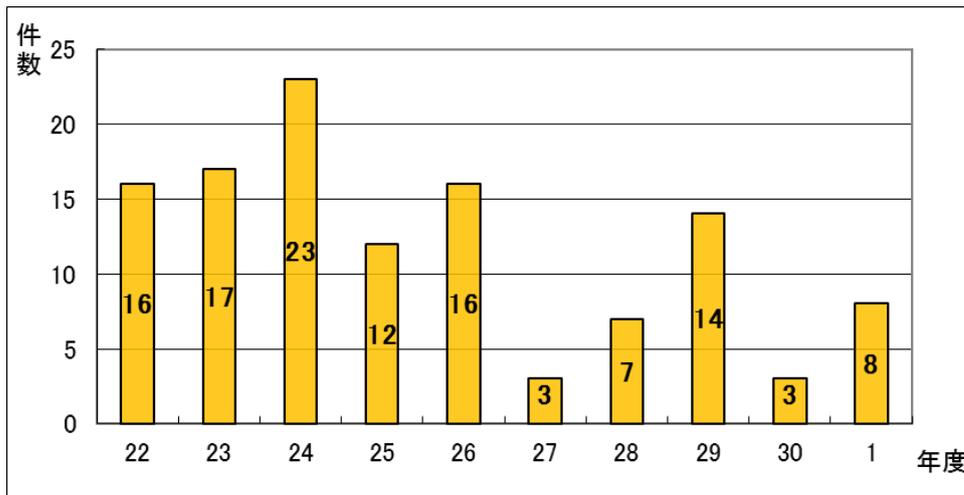
第9図 雷による波及事故の発生件数（過去10年）

① 雷による波及事故の発生状況について過去10年間の状況を見ると、従来から発生原因の上位を占めています。第2位の保守不完全、第3位の風雨も例年発生原因の上位を占めています。（第9図参照）

雷による事故は、直撃雷や誘導雷のサージにより区分開閉器内部、絶縁ブッシング、計器用変成器及び避雷器の絶縁が破壊され、地絡や短絡が発生するものです。
