# 令和4年度九州管内の電気事故発生状況について

九州産業保安監督部  
電力安全課

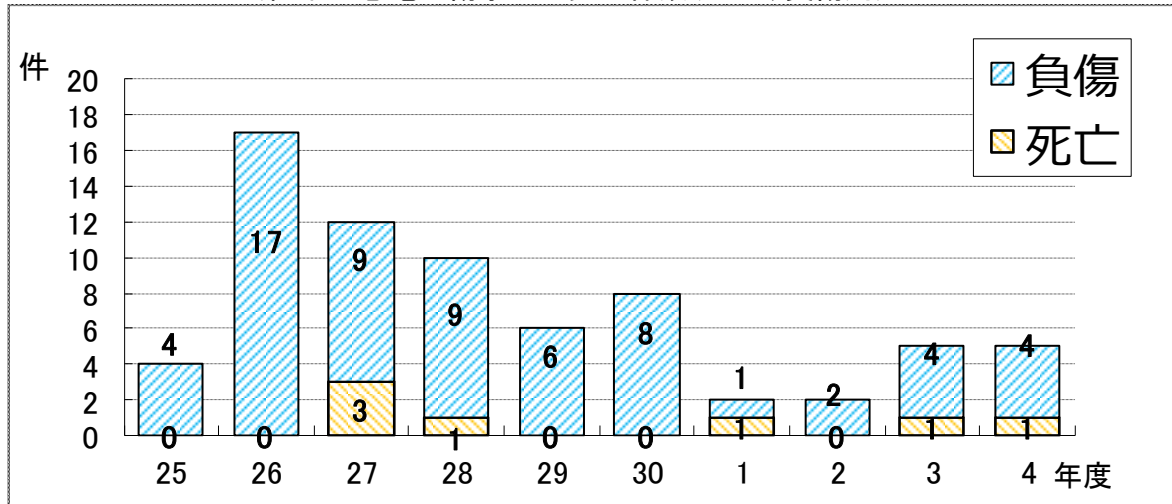
第1図 感電死傷事故の発生件数（死亡、負傷別）

死亡事故は、前年度に続き2年連続の発生となります。

事故を分類別にみると、感電死傷事故が5件発生しました。その内訳は、死亡事故が前年度と同数の1件、負傷事故も前年度と同数の4件となっています。

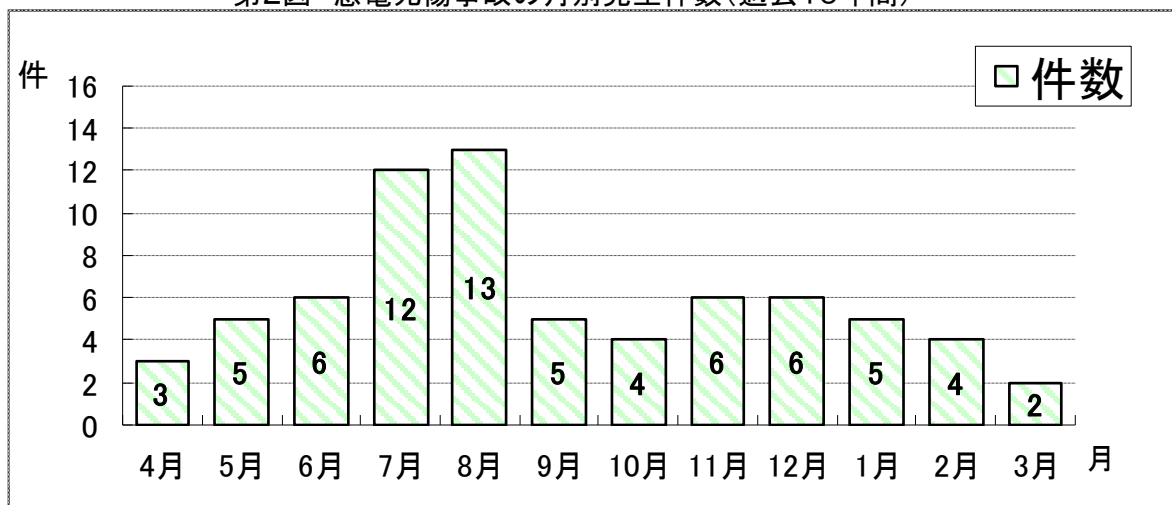
第2図 感電死傷事故の月別発生件数（過去10年間）

令和4年度の感電死傷事故は、6月に1件、8月に2件、9月に1件、11月に1件発生しています。過去10年間における感電死傷事故の月別発生件数をみると、夏場の7～8月に事故が多い傾向にあることがわかります。高温多湿による発汗や肌を露出して作業する機会が増えるなど、感電しやすい環境にあることが原因と考えられます。（第2図参照）

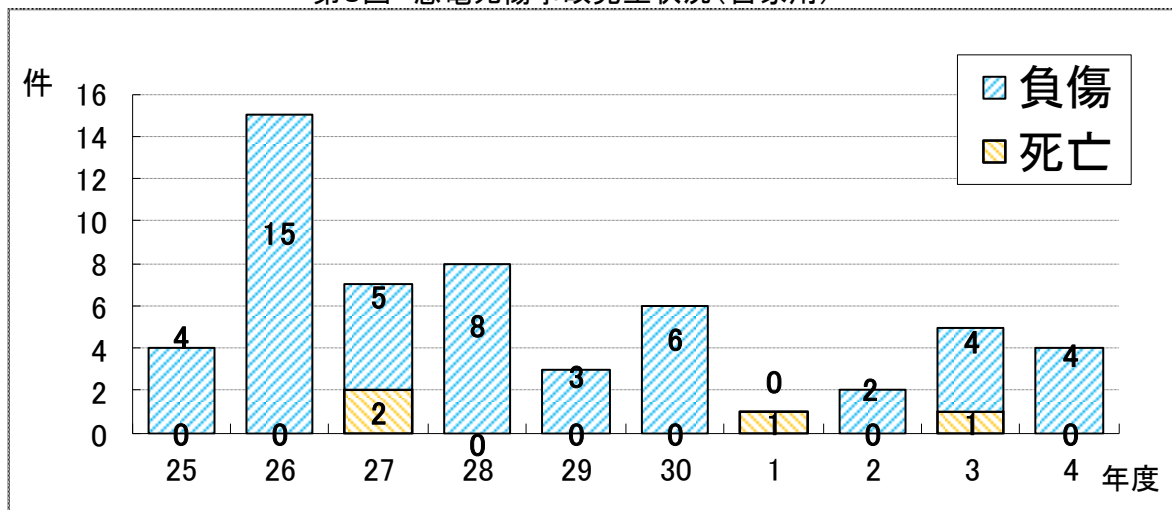
第3図 感電死傷事故発生状況（自家用）

自家用電気工作物における感電死傷事故は4件（死亡0名、負傷4名）発生しました。前年度と比較す

ると、件数は1件減少し、死亡者数は1名減少、負傷者数は前年度と同数でした（第3図参照）。負傷者4名は全て電気作業員で、公衆による感電死傷事故は発生しませんでした。

電気作業員の感電死傷事故を原因別にみると、「作業前ミーティングが不十分で充電部等危険区域に不用意に近づき感電した」（作業準備不良）が1件、「更新対象の断路器の銘板を確認しようと電気主任技術者へ連絡せず単独で電気室に入室し感電した」、「目視のみと指示された電盤回路数の調査で指示に従わず電源部分に接触し感電した」（作業方法不良）が2件、「太陽電池発電所の月次点検作業で異常を発見し、スマートフォンで撮影する際に高圧電路に接触し感電した」（被害者の過失）が1件となっています。

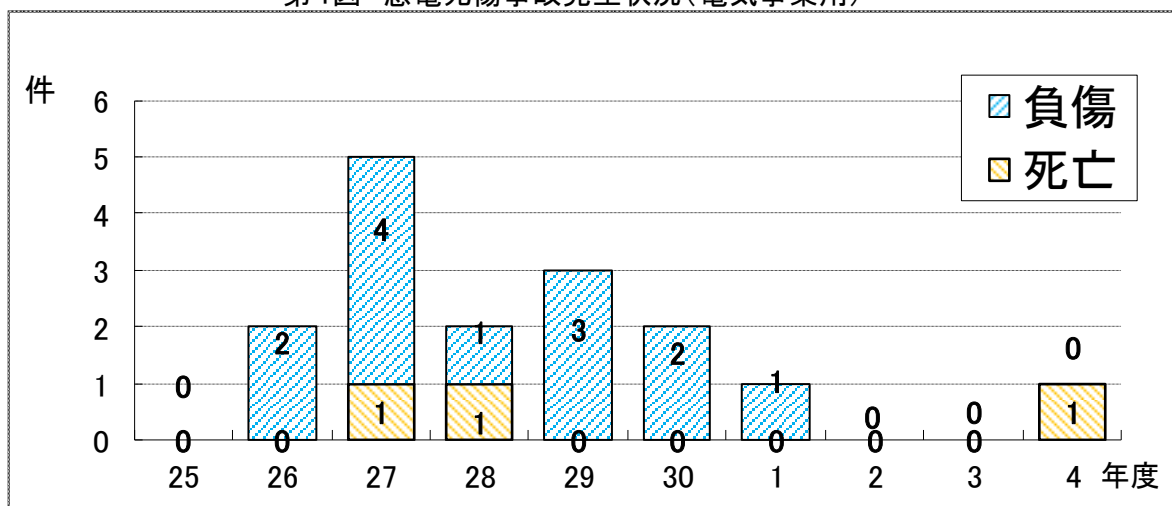
第4図 感電死傷事故発生状況（電気事業用）

電気事業用電気工作物における感電死傷事故は1件（死亡1名、負傷0名）発生しました。（第4図参照）。

死亡した1名は電気作業員で、原因は「高圧近接作業において監視者の配置もなく適切な工具の使用をせず作業し、高圧線充電部に接触し感電した」（作業方法不良）となっています。

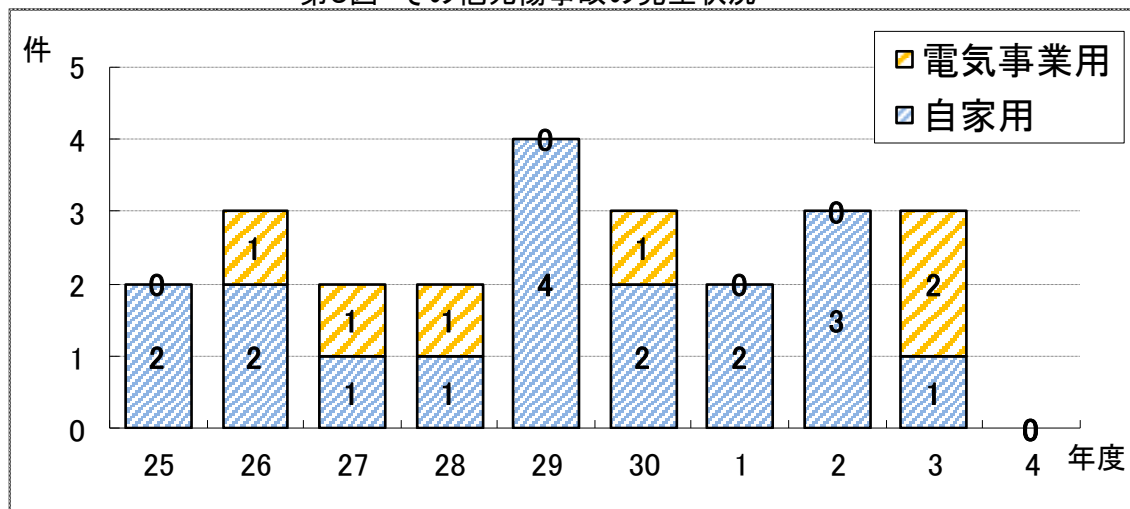
第5図 その他死傷事故の発生状況

令和4年度は、その他死傷事故は発生しませんでした。

過去10年間の発生状況を第5図にまとめています。

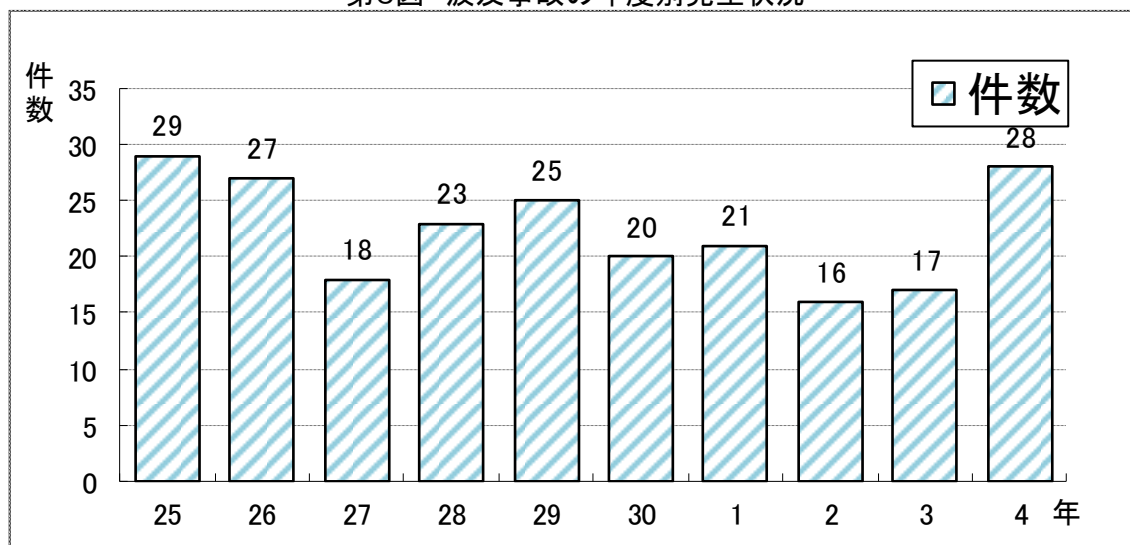
第6図 波及事故の年度別発生状況

自家用電気工作物の破損等により一般送配電事業者に供給支障事故を発生させた波及事故は、28件発生し、前年度に比べ11件増加しました。（第6図参照）

自家用電気工作物の破損等により一般送配電事業者に供給支障事故を発生させる波及事故は、28件発生し、前年度の17件に比べ11件増加しました。

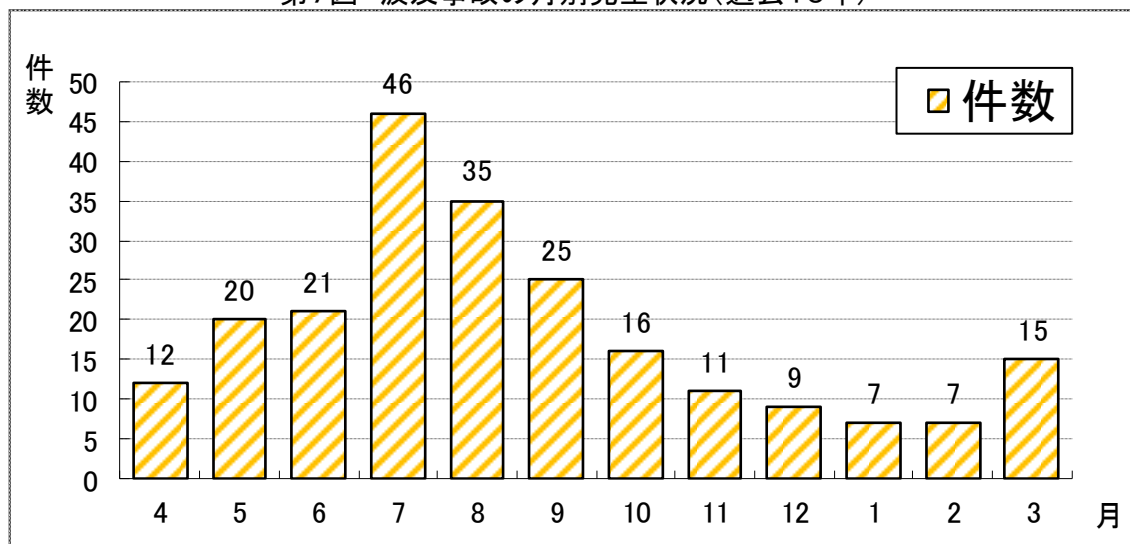
第7図 波及事故の月別発生状況（過去10年）

また、発生時期は、7月と9月に6件、5月と8月に4件、4月に3件、6月に2件、10月と12月と3月に1件ずつ発生しています。過去10年の発生状況を見ると、夏季に多く発生していることがわかります。（第7図参照）

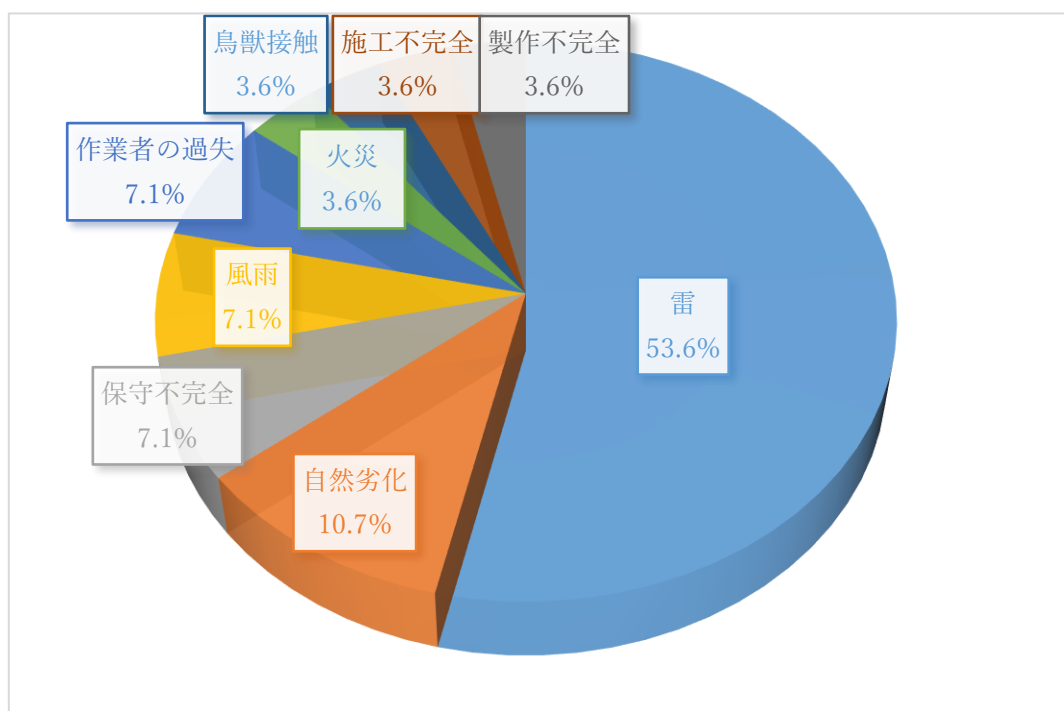
第8図 原因別発生状況(波及事故)

事故が発生した原因別では、雷が15件（前年度4件）、自然劣化が3件（前年度4件）、保守不完全が2件（前年度2件）、風雨が2件（前年度2件）、作業者の過失が2件（前年度1件）、火災が1件（前年度1件）、鳥獣接触が1件（前年度0件）、施工不完全が1件（前年度1件）、製作不完全が1件（前年度0件）、でした。（第4表及び第8図参照）

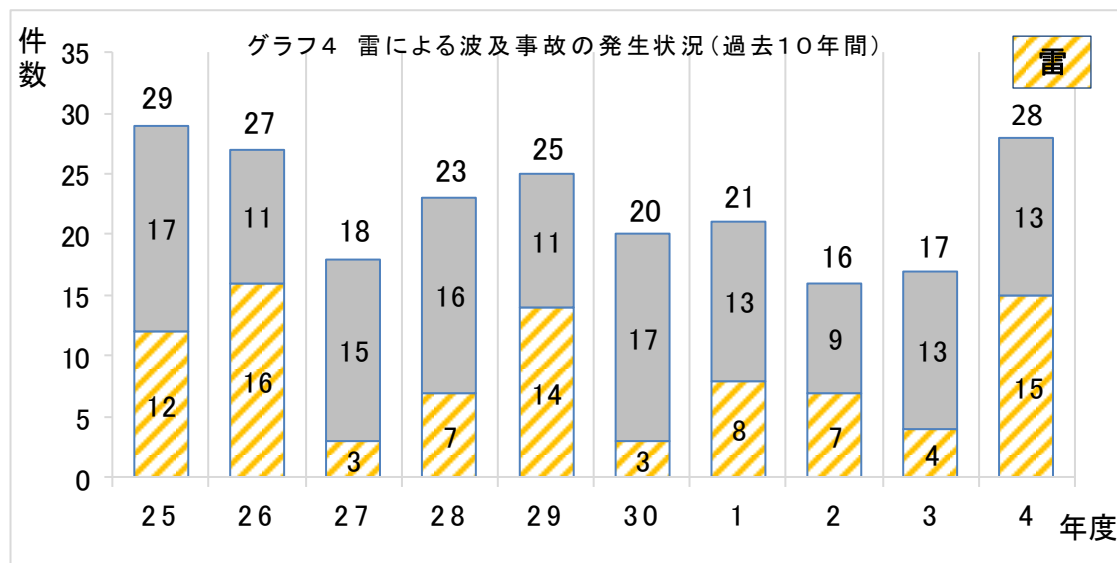
第9図 雷による波及事故の発生状況(過去10年)

- ① 雷による波及事故の発生状況について過去10年間を見ると、例年、発生原因の上位を占めています。  
(第9図参照)

雷による事故は、直撃雷や誘導雷のサージ襲来により、区分開閉器内部構造物や絶縁ブッシング、計器用変成器、避雷器が絶縁破壊を起こします。

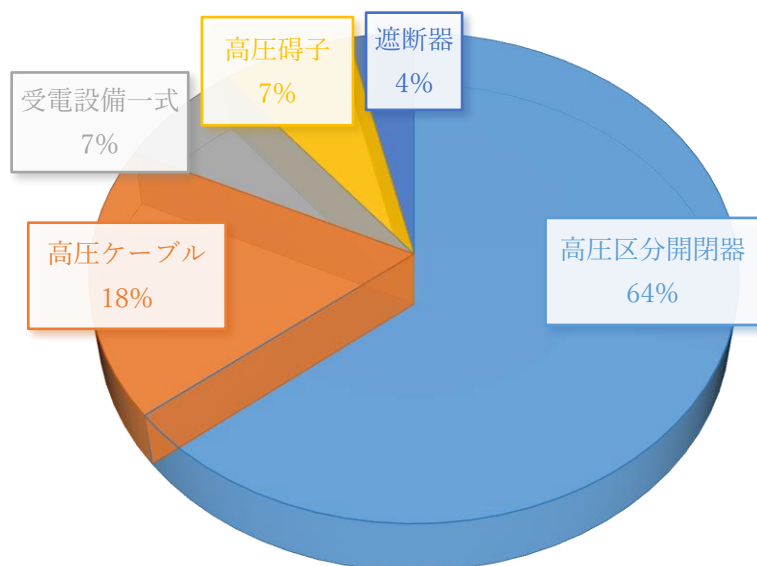
第10図 電気工作物別発生状況（波及事故）

電気工作物別の発生順位は第5表及び第10図のとおりで、区分開閉器が最も多く18件（前年度8件）、高圧引込ケーブルが5件（前年度5件）で、この2つで全体の82.1%を占めています。

高圧区分開閉器に係る事故18件を原因別にみると、雷が13件、自然劣化が1件、作業者の過失が1件、保守不完全が1件、鳥獣接触が1件、風雨が1件でした。

高圧引込ケーブルに係る事故5件を原因別にみると、保守不完全が1件、自然劣化が1件、作業者の過失が1件、製作不完全が1件、施工不完全が1件でした。

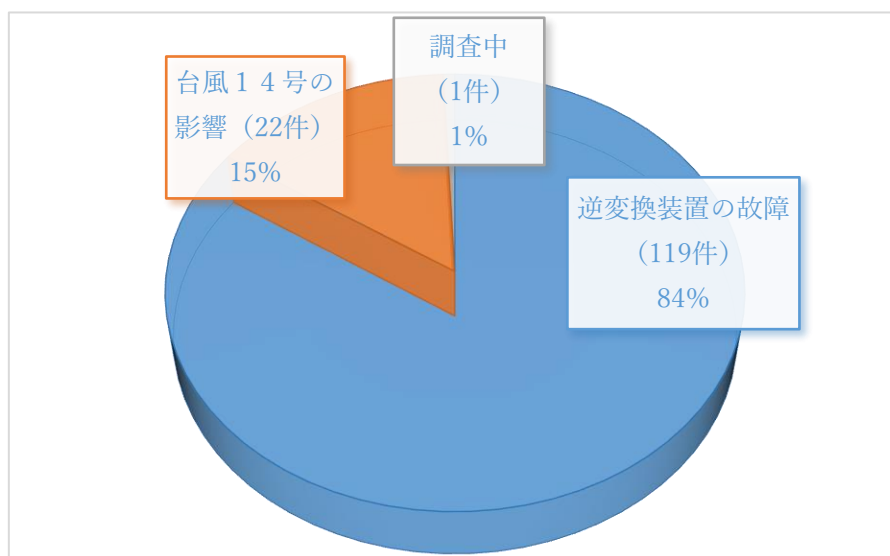
第13図 原因別発生状況（小規模事業用）

原因別にみると、逆変換装置の故障119件、台風14号の影響22件、調査中として原因が確定していないものが1件です。（第13図参照）

原因別では、逆変換装置の故障119件、台風14号の影響22件、調査中1件となっています。
