## 令和5年度九州管内の電気事故発生状況について

九州産業保安監督部

電力安全課

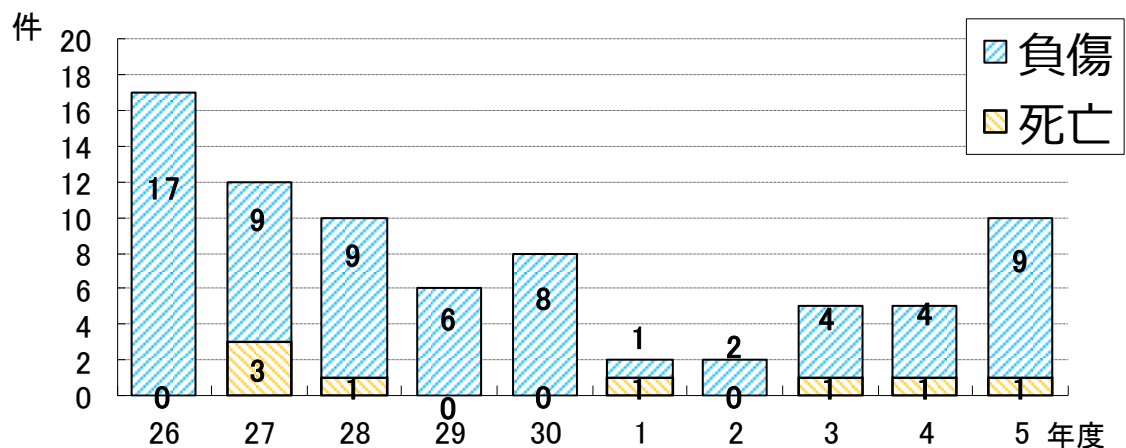
第1図 感電死傷事故の発生件数（死亡、負傷別）

感電死亡事故は、3年連続の発生となります。

事故を分類別にみると、感電死傷事故が10件発生しました。その内訳は、死亡事故が1件、負傷事故が9件となっています。

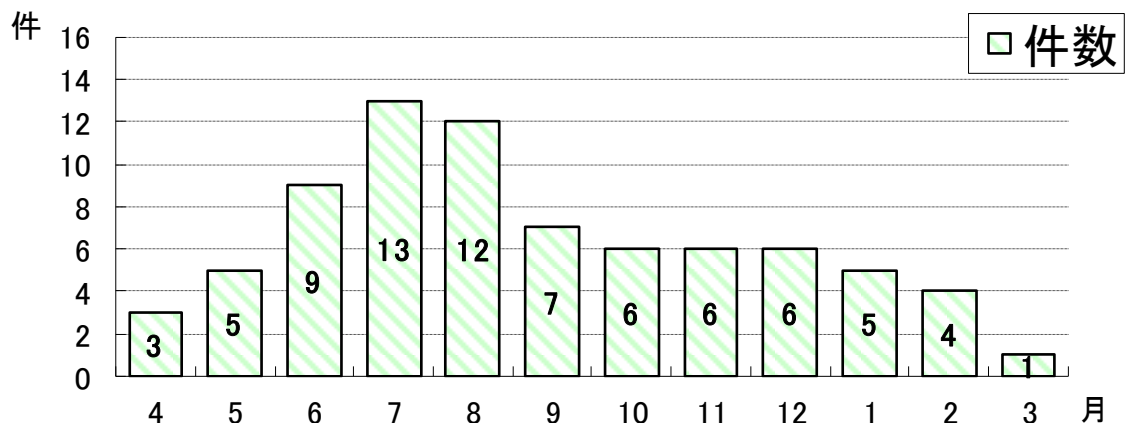
第2図 感電死傷事故の月別発生件数（直近10年間）

令和5年度の感電死傷事故は、6月に3件、7月に1件、8月に1件、9月に2件、10月に2件、12月に1件発生しています。過去10年間における感電死傷事故の月別発生件数をみると、夏場の7～8月に事故が多い傾向にあることがわかります。高温多湿による発汗や肌を露出して作業する機会が増えるなど、感電しやすい環境にあることが原因と考えられます。（第2図参照）

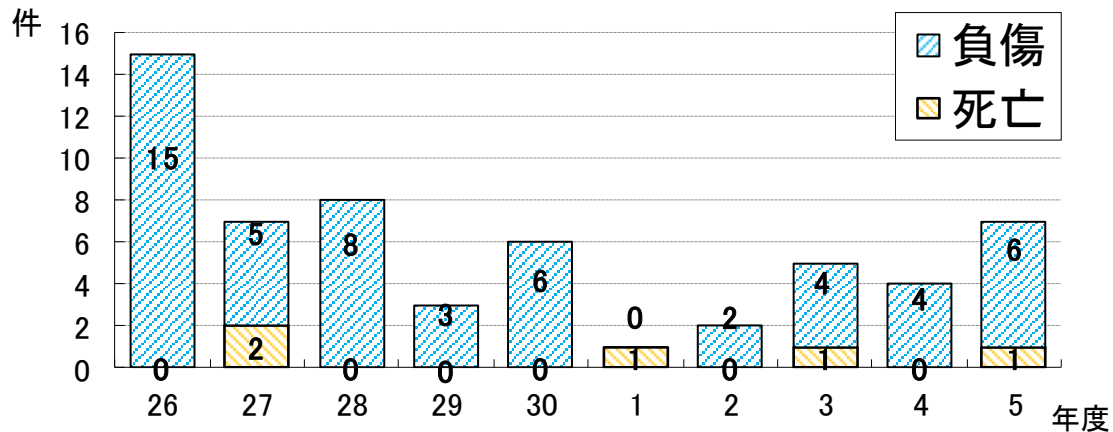
第3図 感電死傷事故発生状況（自家用）

自家用電気工作物における感電死傷事故は7件（死亡1名、負傷6名）発生しました。前年度と比較すると、件数は3件増加し、死亡者数は1名増加、負傷者数は前年度と2名増加しました（第3図参照）。死傷者7名のうち5名が電気作業員で、公衆による感電死傷事故の2名は外壁業者となっています。

電気作業者の感電死傷事故を原因別にみると、「充電部等危険区域に不用意に近づき感電した」（被災者の過失）が2件、「電気主任技術者へ連絡せずに作業を行い感電した」（作業方法不良）が2件、「電気作業中に誤って短絡させ生じたアークにより負傷した」（作業方法不良）が1件となっています。

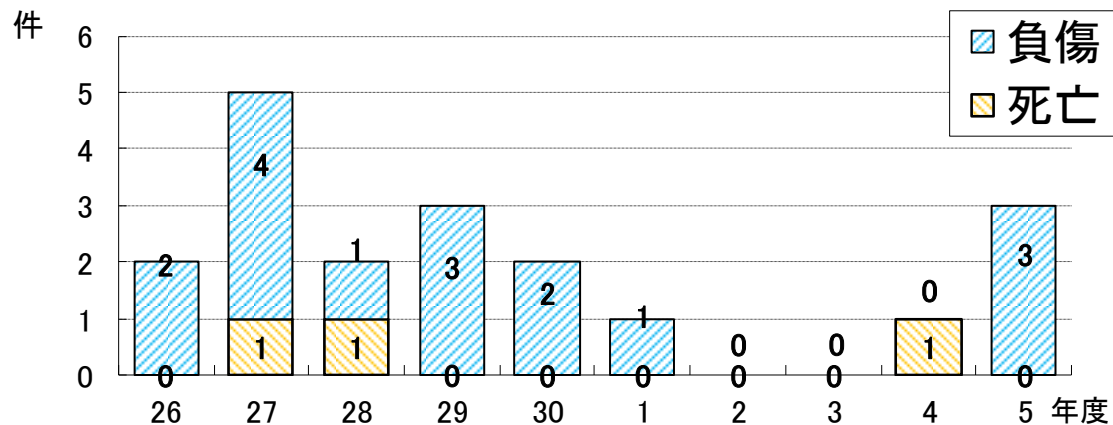
第4図 感電事故発生状況（電気事業用）

電気事業用電気工作物における感電死傷事故は3件（死亡0名、負傷3名）発生しました。（第4図参照）。負傷者3名のうち2名が電気作業者で、公衆による感電死傷事故の1名は外壁業者となっています。

電気作業者の感電死傷事故の原因は「高圧近接作業において絶縁用防具を取り付けずに作業し、高圧線充電部に接触し感電した」（作業方法不良）が1件、「電柱の建て替え中に腕金が誤って高圧線に接触し感電した」（被害者の過失）が1件となっています。

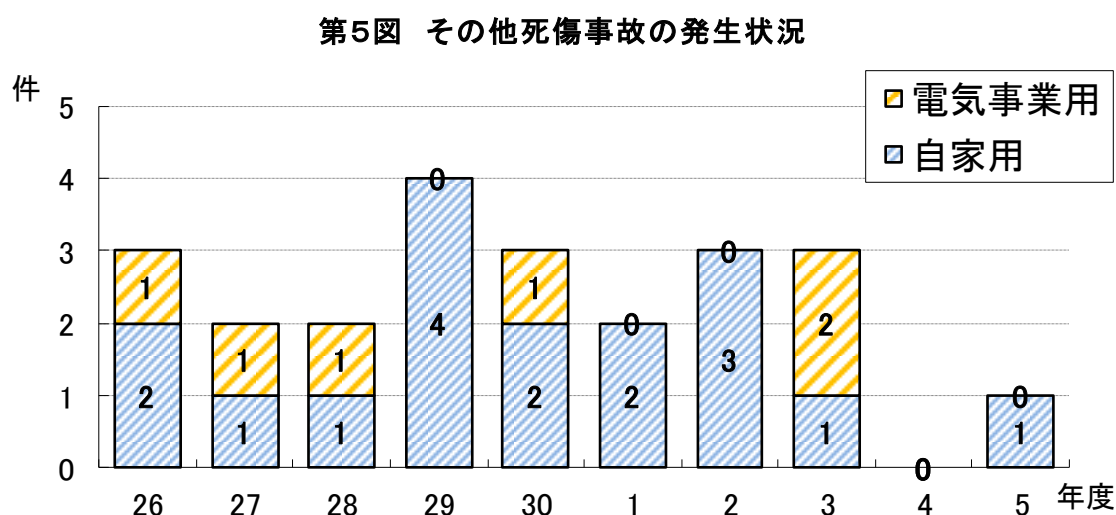
令和5年度は、その他死傷事故は1件発生しました。この1件は、太陽光発電所で発生した火災の消火活動をしていった消防隊員が負傷した事故となっています。

過去10年間の発生状況を第5図にまとめています。

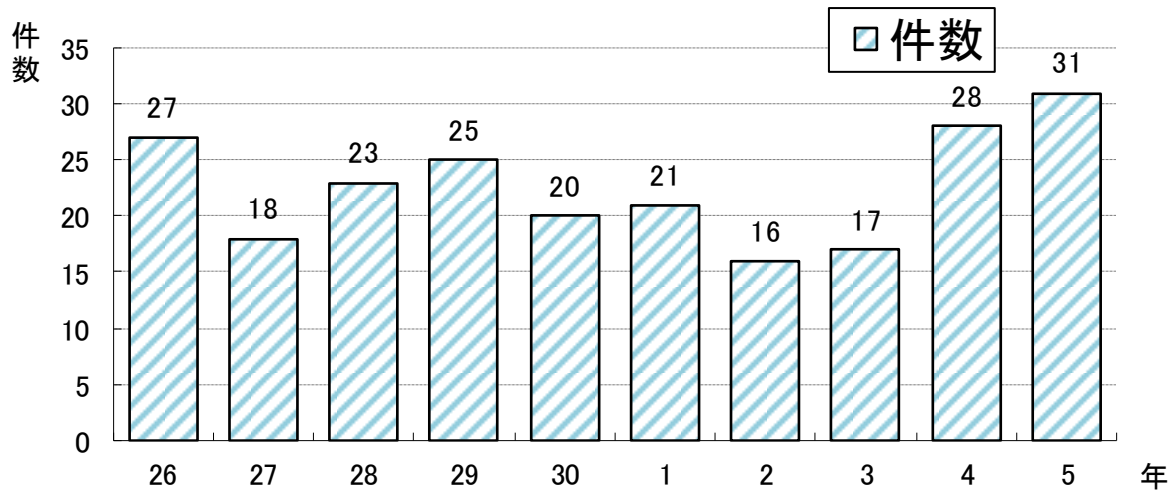
第 6 図 波及事故の年度別発生状況

自家用電気工作物の破損等により一般送配電事業者に供給支障事故を発生させた波及事故は、31件発生し、前年度に比べ3件増加しました。（第6図参照）

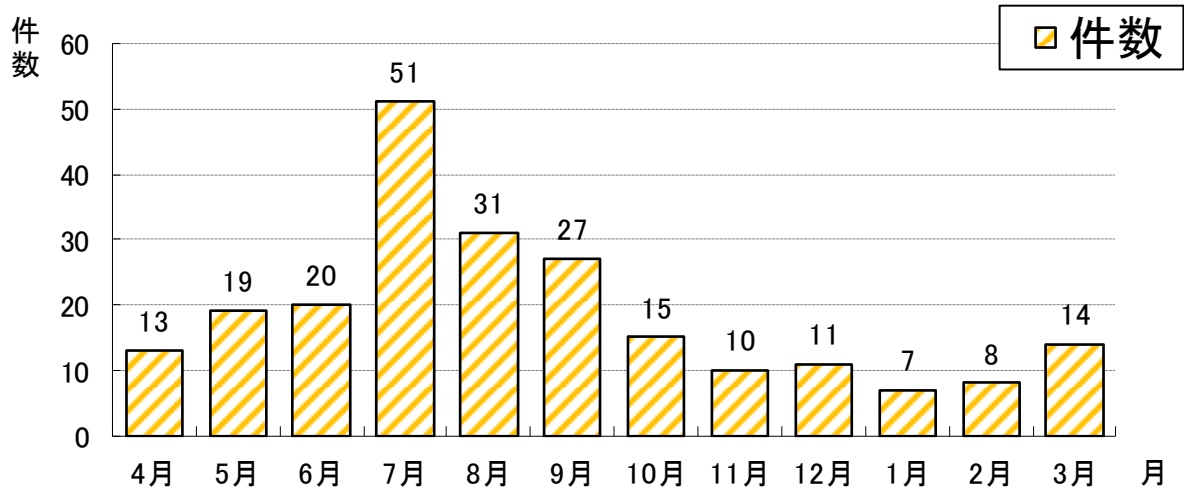
第 7 図 波及事故の月別発生状況（過去10年）

また、発生時期は、7月に11件、9月に4件、2月に3件、4、8、10、11、3月に2件ずつ、5、6、1月に1件ずつ発生しています。過去10年の発生状況を見ると、夏季に多く発生していることがわかります。（第7図参照）

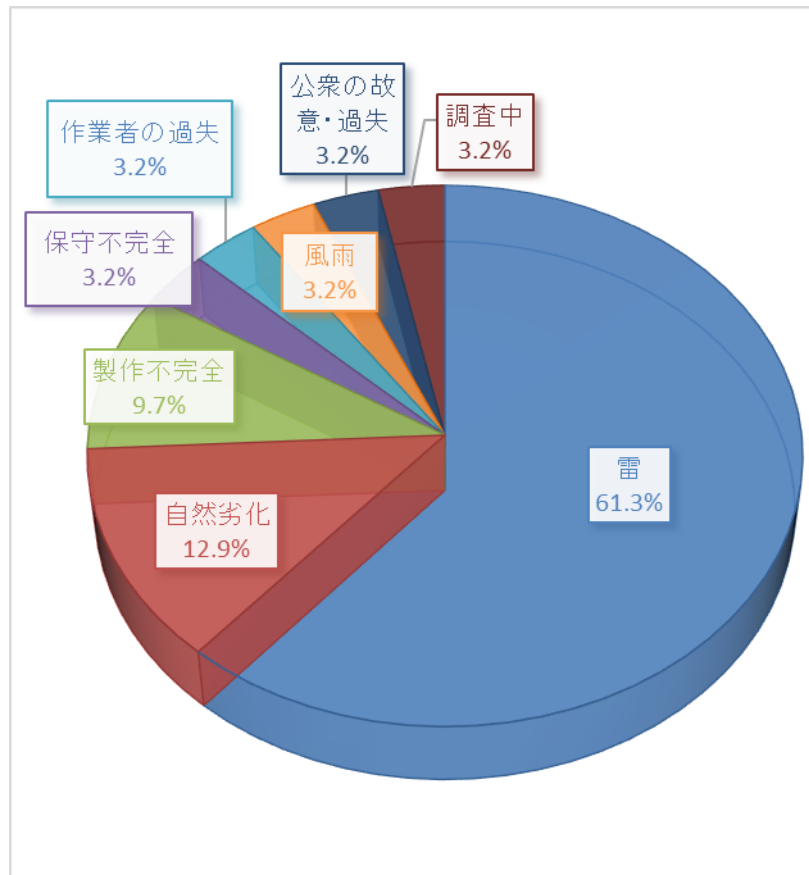
第8図 原因別発生状況(波及事故)

事故が発生した原因別では、雷が19件（前年度15件）、自然劣化が5件（前年度3件）、製作不完全が3件（前年度1件）、保守不完全が1件（前年度2件）、風雨が1件（前年度2件）、作業者の過失が1件（前年度2件）、公衆の故意・過失1件（前年度0件）、でした。（第4表及び第8図参照）

波及事故の原因の上位は、雷が19件（61%）、自然劣化が4件（13%）、製作不完全が3件（10%）であり、これらで波及事故全体の約84%を占めています。波及事故の原因の上位を占める雷による区分開閉器の被害、水トリー等による高圧ケーブルの経年劣化に注意していただきますようお願いいたします。

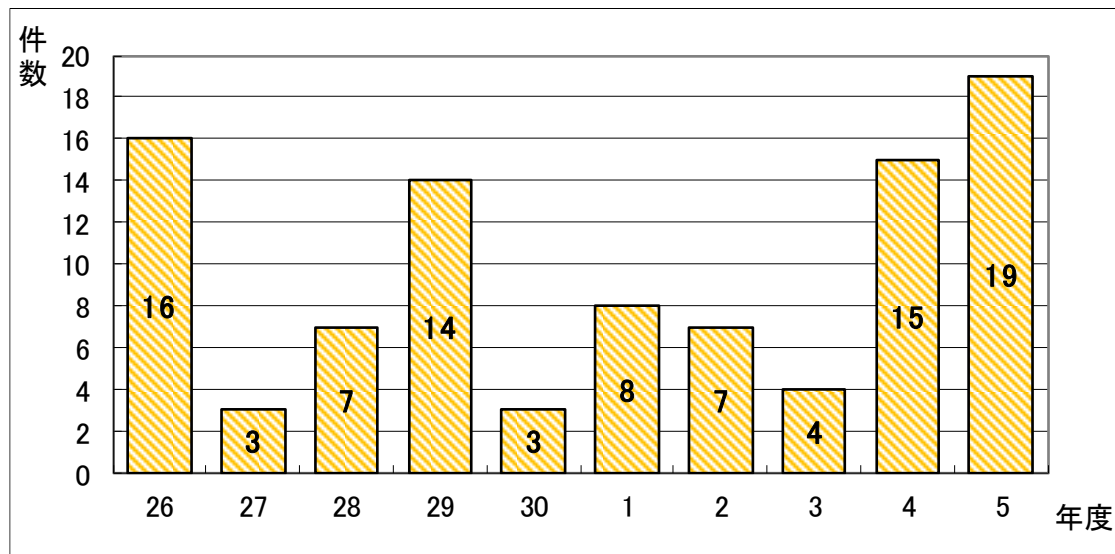
第9図 雷による波及事故の発生状況（過去10年）

- ① 雷による波及事故の発生状況について過去10年間を見ると、例年、発生原因の上位を占めています。  
(第9図参照)

雷による事故は、直撃雷や誘導雷のサージ襲来により、区分開閉器内部構造物や絶縁ブッシング、計器用変成器、避雷器が絶縁破壊を起こします。

直撃雷による電位上昇は極めて大きいため、事故の防止は困難ですが、誘導雷による電位上昇は比較的小さいため、区分開閉器2次側直近への避雷器設置、又は避雷器内蔵型区分開閉器の設置により、電位上昇を抑制し、効果的な対策をとることができます。

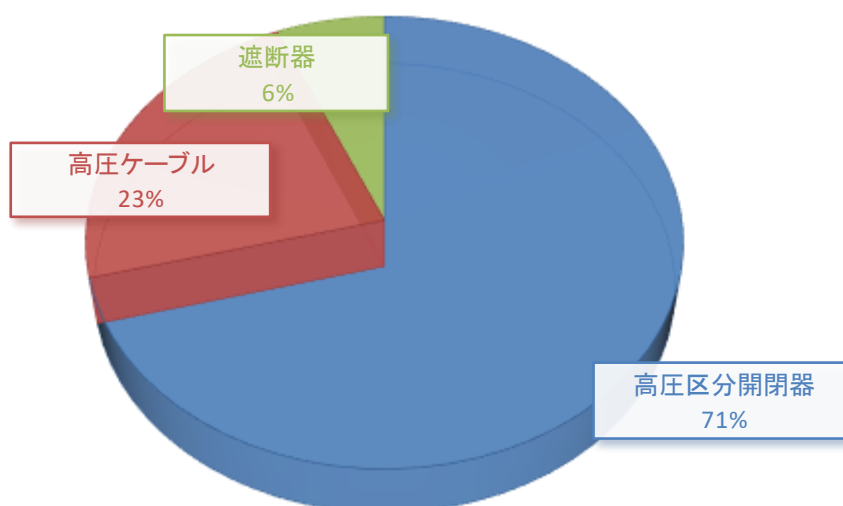
第10図 電気工作物別発生状況(波及事故)

電気工作物別の発生順位は第5表及び第10図のとおりで、区分開閉器が最も多く22件（前年度18件）、高圧引込ケーブルが7件（前年度5件）で、この2つで全体の93.6%を占めています。
