令和6年度九州管内の電気事故発生状況について

九州産業保安監督部
電力安全課

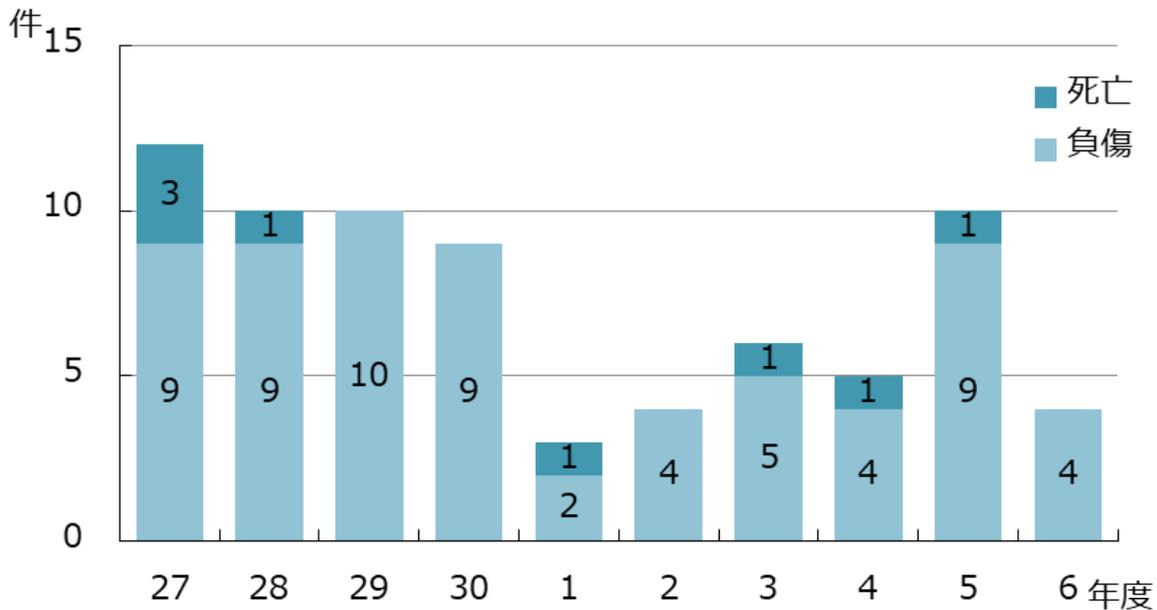
第1図 感電死傷事故の発生件数(死亡、負傷別)

令和6年度の感電死傷事故は4件発生し、死亡事故は0件、負傷事故は4件（4名負傷）でした。（第1図参照）

死亡事故は、令和2年度以来の0件となります。

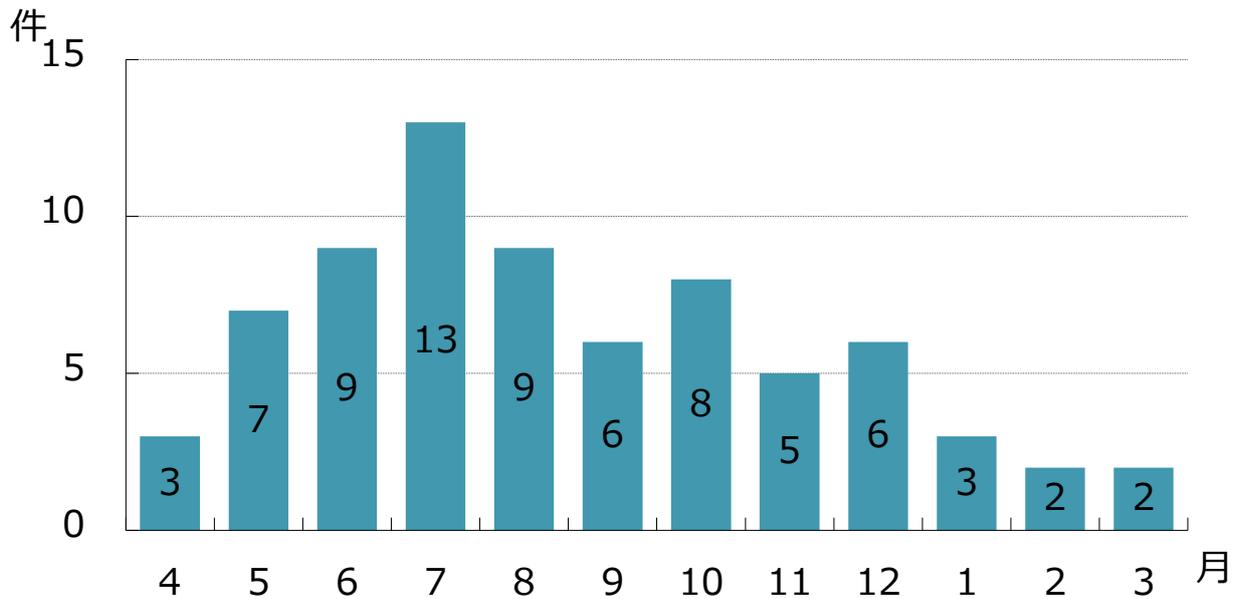
第2図 感電死傷事故の月別発生件数(直近10年間)

令和6年度の感電死傷事故は、5月に2件、9月に1件、10月に1件発生しています。過去10年間における感電死傷事故の月別発生件数をみると、夏場の6～8月に事故が多い傾向にあることがわかります。高温多湿による発汗や肌を露出して作業する機会が増えるなど、感電しやすい環境にあることが原因と考えられます。（第2図参照）

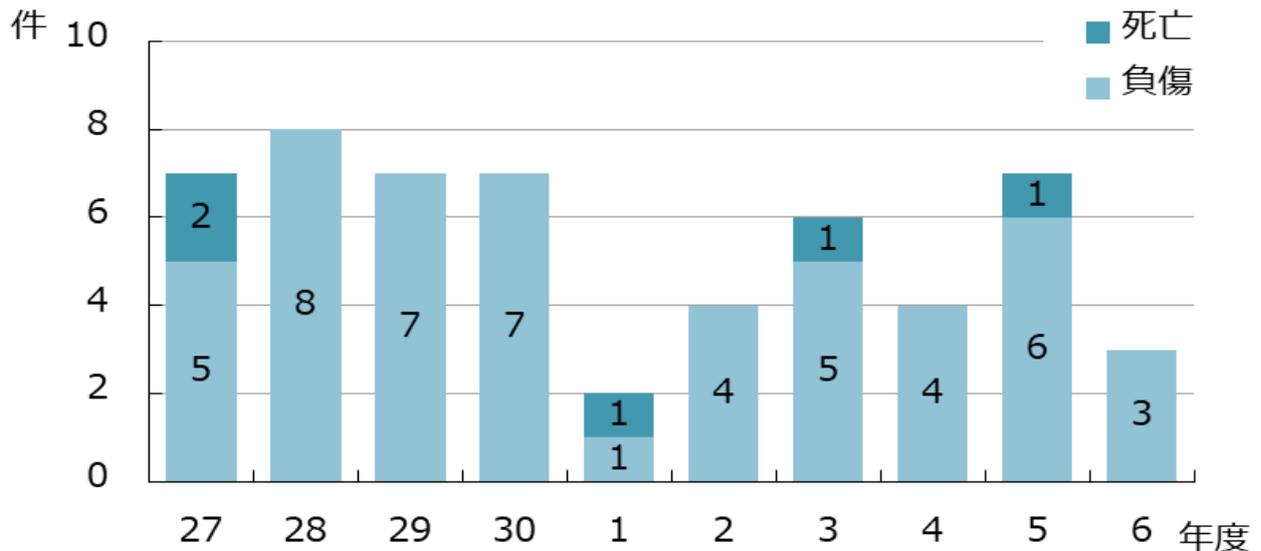
第3図 感電死傷事故の発生件数(自家用)

自家用電気工作物における感電死傷事故は3件（死亡0名、負傷3名）発生しました。前年度と比較すると、件数は4件減少し、死亡者数は1名減少、負傷者数は3名減少しました。（第3図参照）

負傷者3名は全て電気作業員です。

電気作業員の感電死傷事故を原因別にみると、「電気主任技術者へ報告せず独断で作業した。」等の作業方法不良が3件、「電気の知識が無い者が作業した。」等の被害者の過失が1件となっています。（原因は1つの事故で複数ある場合があり、原因の総数と事故の総数は一致しません。）

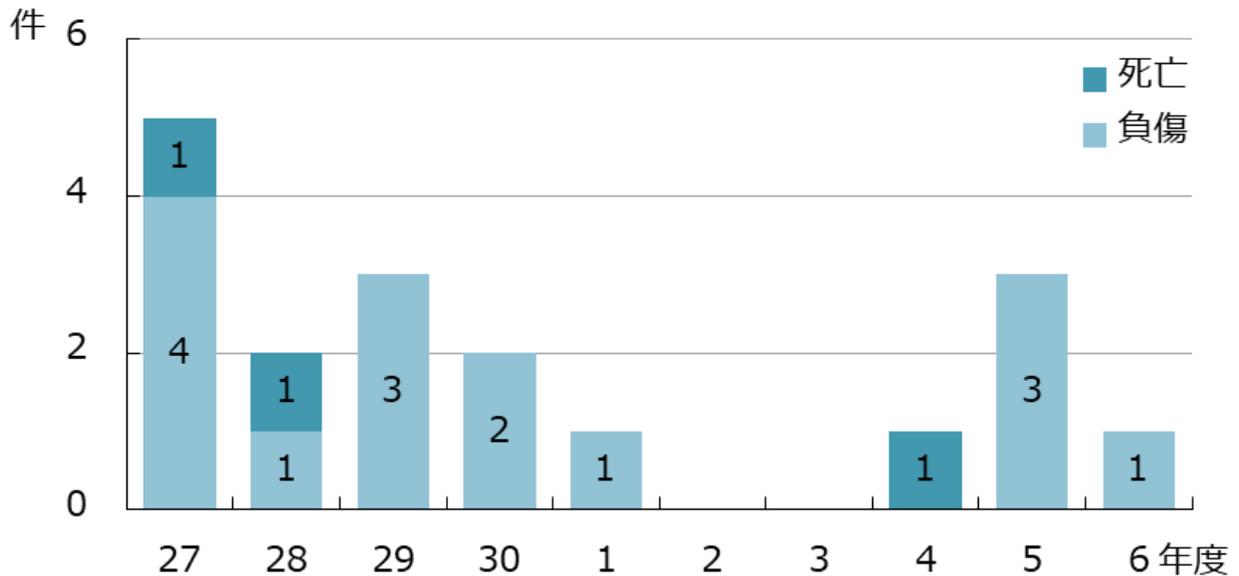
第4図 感電死傷事故の発生件数(電気事業用)

電気事業用電気工作物における感電死傷事故は1件（死亡0名、負傷1名）発生しました。（第4図参照）

負傷者1名は電気作業員でした。

電気作業者の感電死傷事故の原因は「作業を優先するため保護具であるヘルメットを脱いで作業を行った。」「高圧充電部に関するリスク意識が低く、高圧充電部に接近した。」等の作業方法不良が1件となっています。

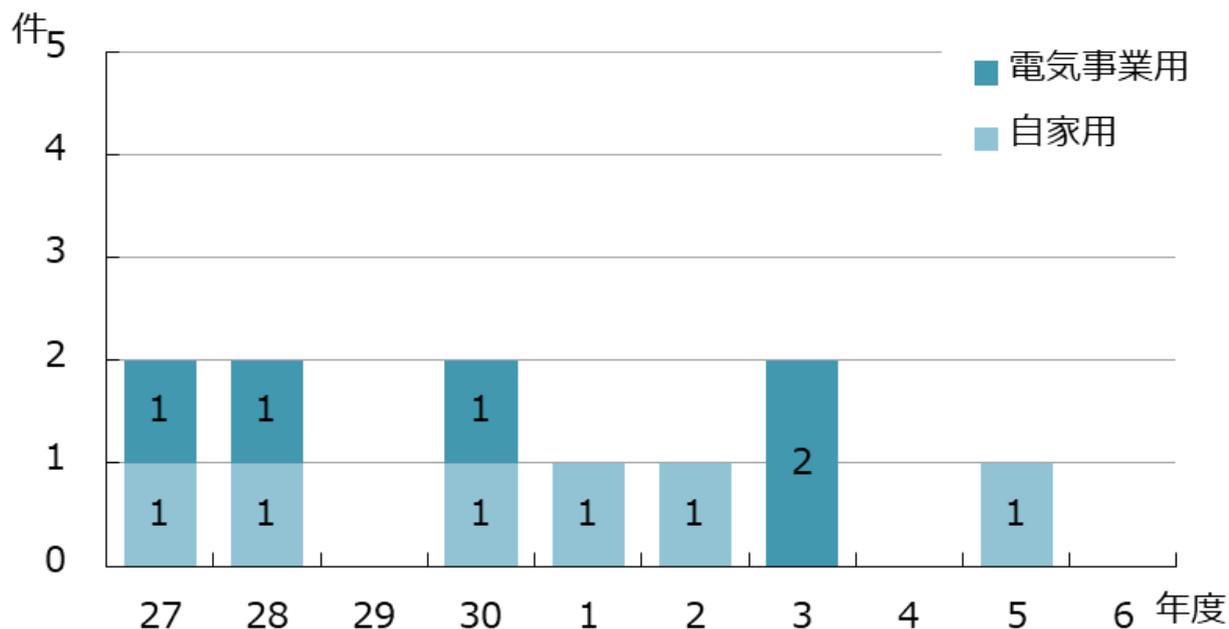
第5図 感電以外の死傷事故の発生件数(電気事業用電気工作物、自家用電気工作物別)

感電以外の死傷事故は発生しませんでした。

過去10年間の発生状況を第5図にまとめています。

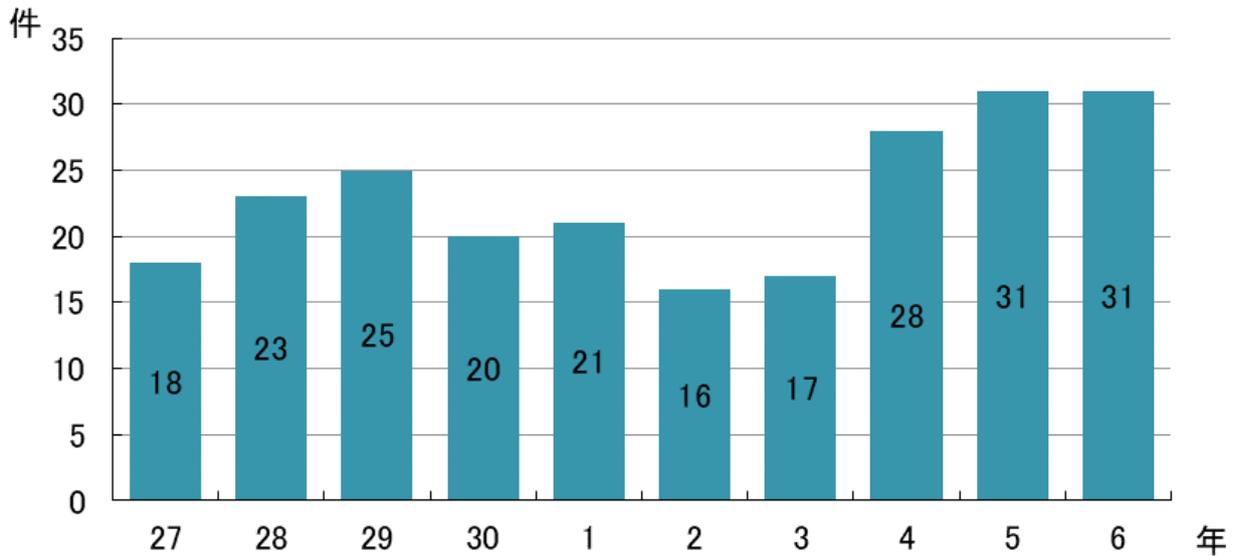
第6図 波及事故の発生状況

他者への波及事故は、31件発生し、前年度と同数でした。（第6図参照）

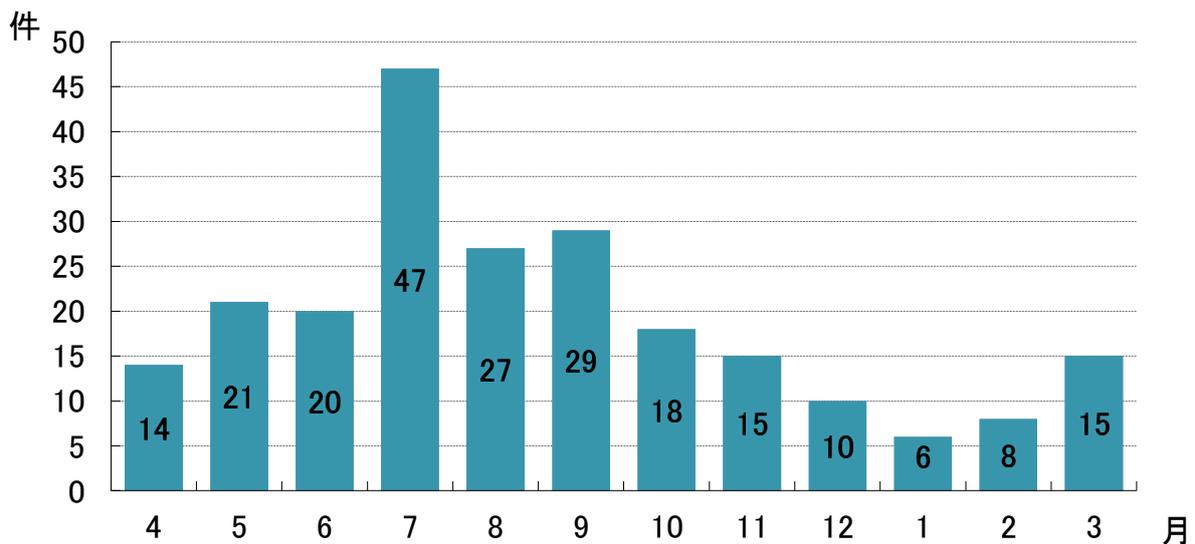
第7図 波及事故の月別発生状況(直近10年間)

また過去10年の発生時期を見ると、夏季に多く発生していることがわかります。（第7図参照）

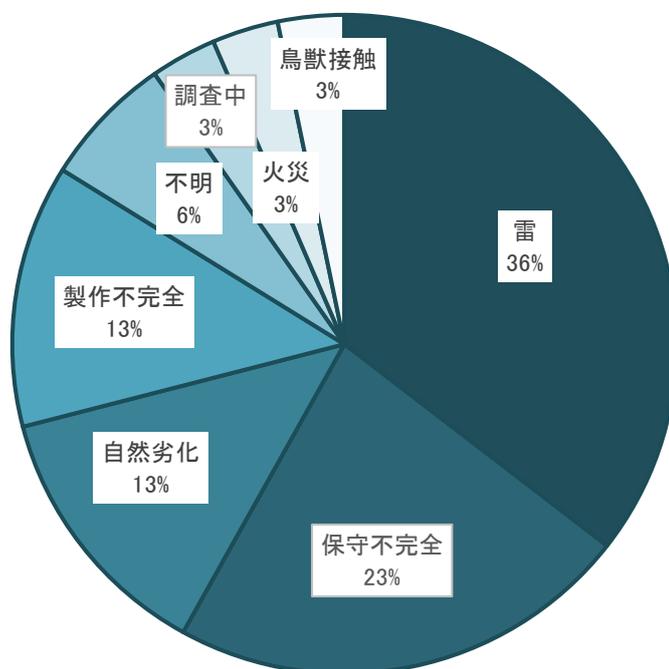
第8図 波及事故の原因別発生状況

事故の原因別では、雷が11件（前年度19件）、保守不完全が7件（前年度1件）、自然劣化が4件（前年度5件）、製作不完全が4件（前年度3件）、不明が2件（前年度0件）、調査中が1件（前年度0件）、火災が1件（前年度0件）、鳥獣接触が1件（前年度0件）でした。（第4表及び第8図参照）

他者への波及事故の原因の上位は、雷が11件（36%）、保守不完全が7件（23%）、自然劣化が4件（13%）、製作不完全が4件（13%）となっています。波及事故の原因の上位を占める雷による区分開閉器の被害、水トリー等による高圧ケーブルの経年劣化に注意していただきますようお願いします。

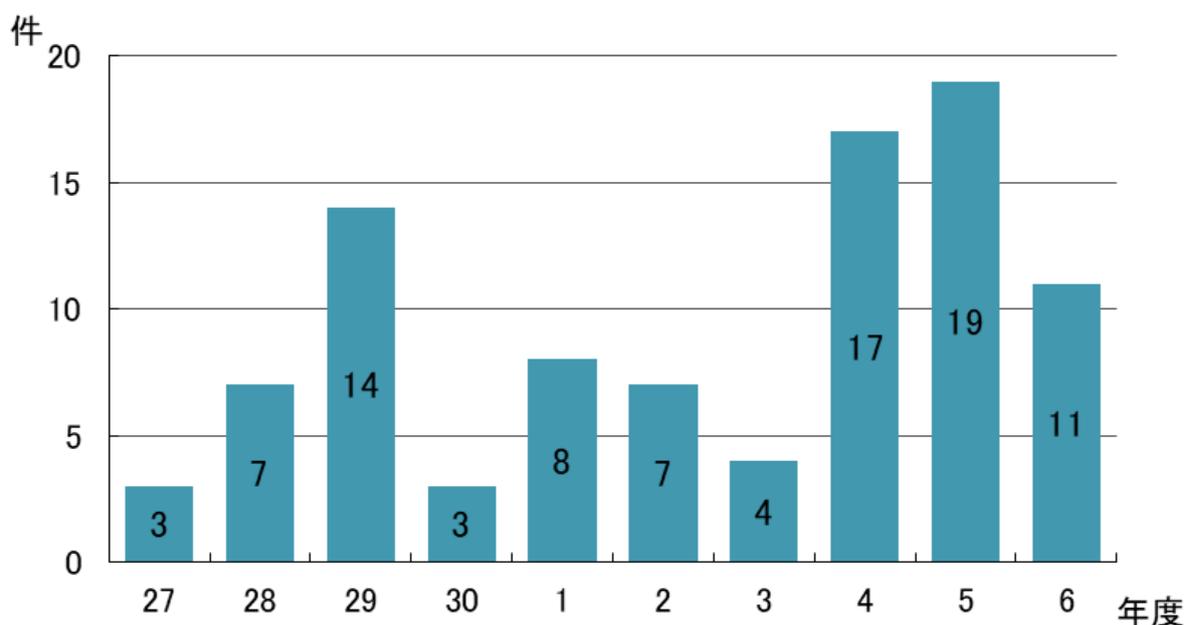
第9図 雷による波及事故の発生状況

雷による波及事故は、例年、発生原因の上位を占めています。雷に起因する波及事故の発生状況は、第9図のとおりです。

雷による事故は、直撃雷や誘導雷のサージにより、区分開閉器内部構造物や絶縁ブッシング、計器用変成器、避雷器の絶縁破壊を起こします。

直撃雷による電位上昇は極めて大きいため、事故の防止は困難ですが、誘導雷による電位上昇は比較的小さいため、区分開閉器2次側直近への避雷器の設置、又は避雷器内蔵型区分開閉器の設置により、電位上昇を抑制し、効果的な対策をとることができます。

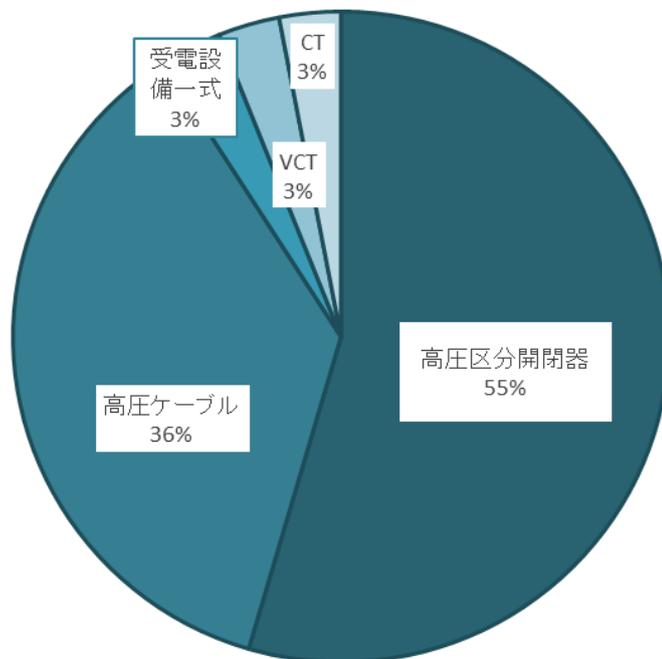
第10図 電気工作物発生状況(波及事故)

電気工作物別の発生順位は第5表及び第10図のとおりで、区分開閉器が最も多く18件（前年度18件）、高圧引込ケーブルが12件（前年度7件）で、この2つで全体の90.9%を占めています。

高圧区分開閉器に係る事故18件を原因別にみると、雷が11件、保守不完全が3件、自然劣化が2件、鳥獣接触が1件、調査中が1件でした。

また、高圧引込ケーブルに係る事故12件を原因別にみると、製作不完全が4件、保守不完全が4件、自然劣化が2件、不明が2件でした。
