令和4年度ダム水路主任技術者会議

産業保安高度化推進事業費補助金の活用について

宮崎県企業局
総合制御課情報通信担当
主任技師 上井 和哉

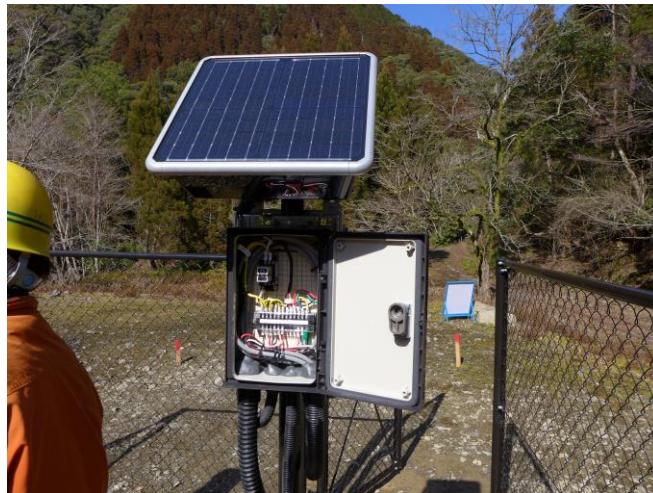
送信機、太陽電池

- 自立電源 太陽電池セル + 蓄電池
- 省電力設計の送信機、中継器

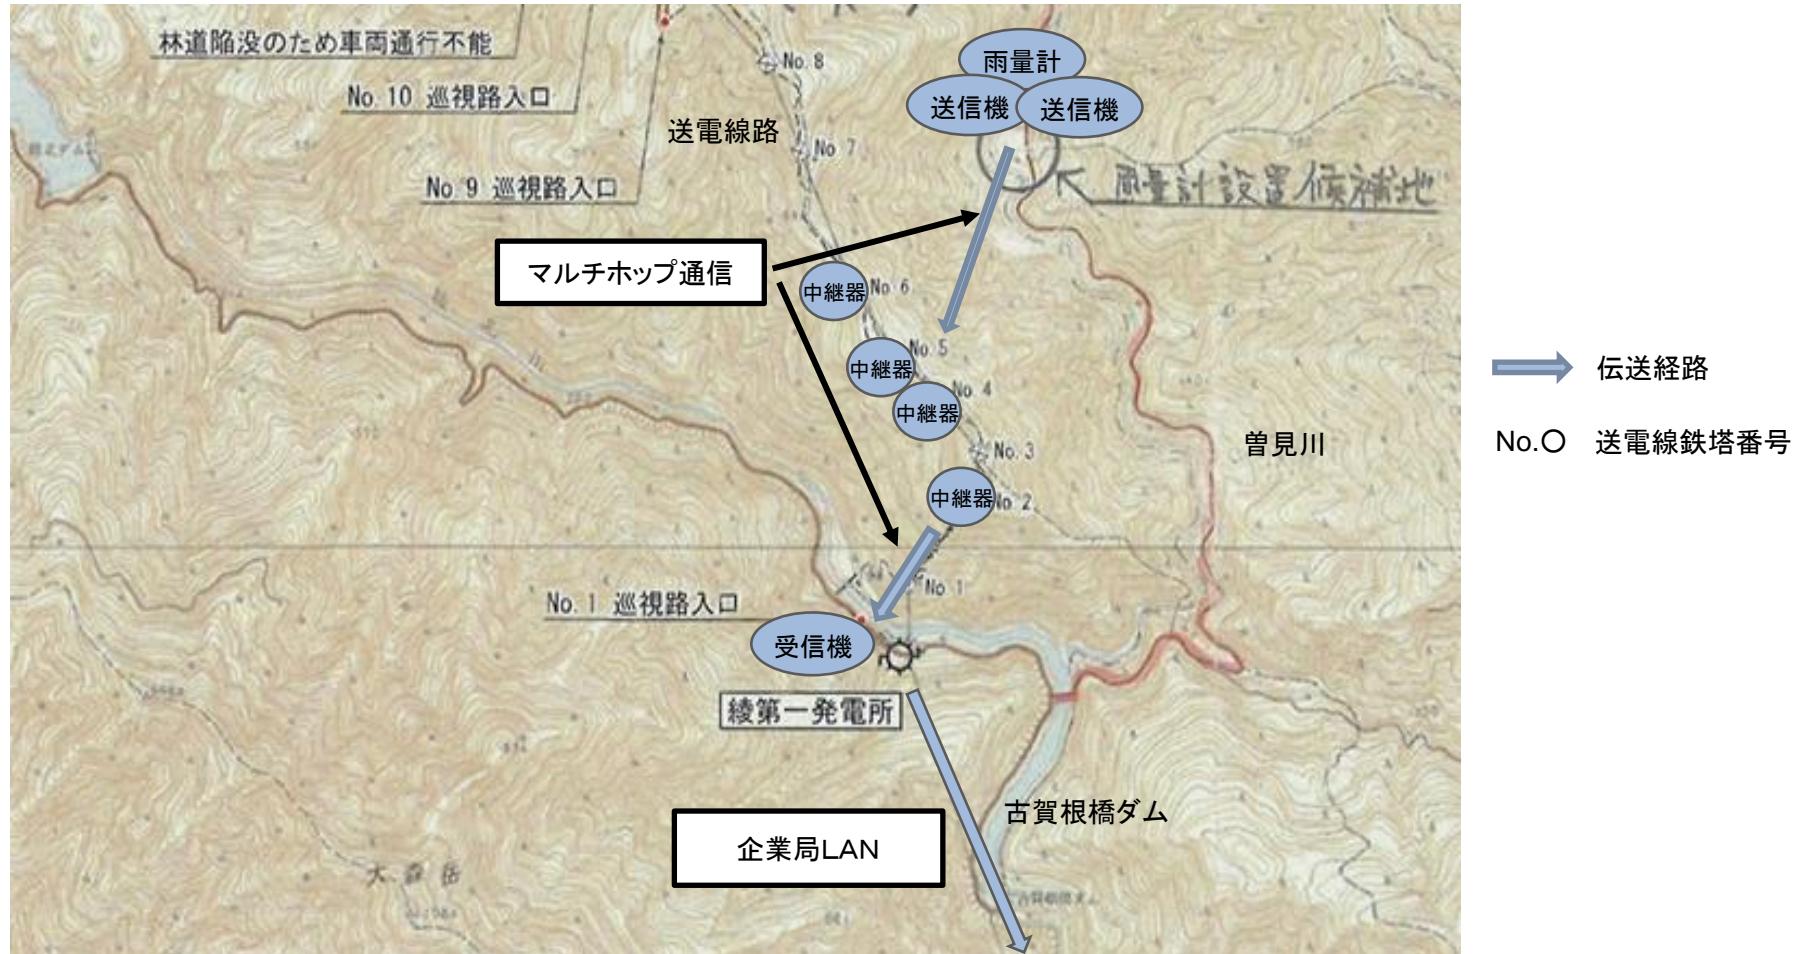
機器位置図・伝送経路

- 中継器4台を設置し、一番安定したルートを自ら選択し伝送を行う。
- 中継器の設置には見通しできることが求められ、今回、送電線鉄塔を選択した。

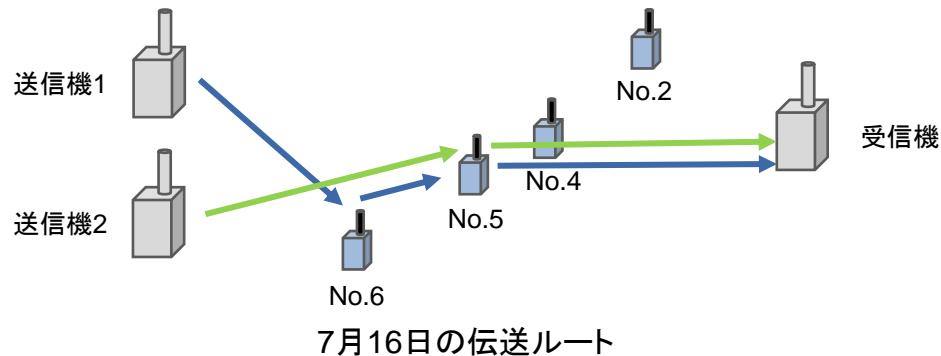
マルチホップ方式とは

マルチホップ方式…複数の装置間を中継してバケツリレーのようにデータを伝送する方式

- ・周波数帯域 : 920MHz帯
自然ノイズに強い
- ・小電力 : ボタン電池で1～2年ほど使える
- ・通信方式 : マルチホップ方式
最適なルートを無線機同士で検出し伝送
- ・通信速度 : 遅い
- ・利用 : 電気やガス等の自動検針他

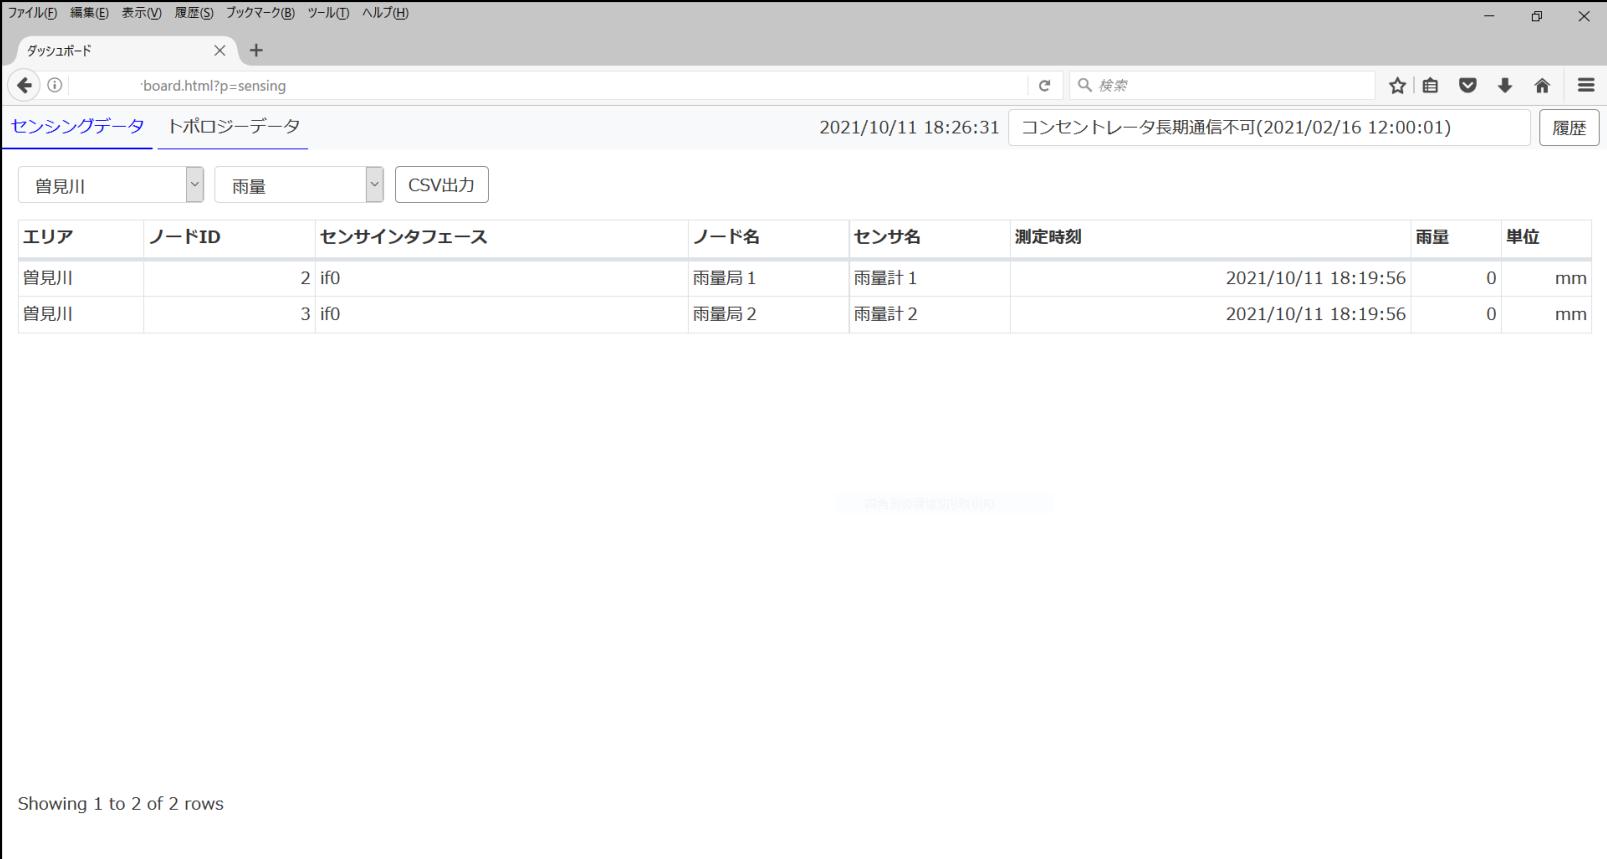
システム監視画面（雨量データ）

- 職員PCのブラウザから閲覧可能（他システムへのデータ取込なし）
- データ更新間隔 10分

エリア	ノードID	センサインターフェース	ノード名	センサ名	測定時刻	雨量	単位
曾見川	2	if0	雨量局 1	雨量計 1	2021/10/11 18:19:56	0	mm
曾見川	3	if0	雨量局 2	雨量計 2	2021/10/11 18:19:56	0	mm

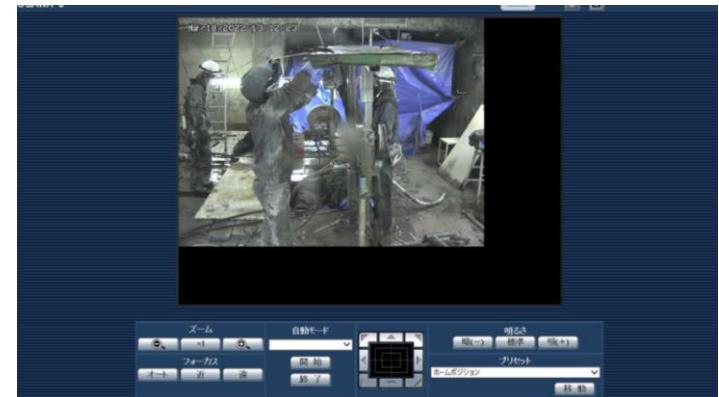
工事状況確認

- 特に長期の工事において、監督者が常時現場に立会うことは現実的ではない。また、現場までの距離が遠く、道のりも険しいため、立会が断続的であっても職員の負担が大きい。
- 発電所の大規模改良工事において工事状況をカメラで確認することで、随時現場状況を把握することができ、立会頻度を減らすことができた。
