令和5年度ボイラー・タービン主任技術者会議（九州） 講演資料

# 火力発電ボイラにおける 保守高度化と工期短縮に向けた取り組み

株式会社 **IHI**

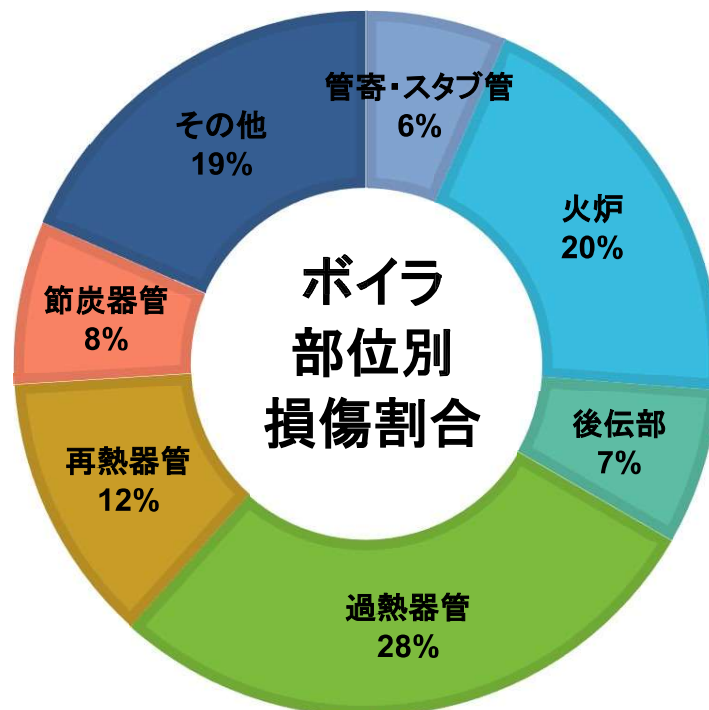
部位別

ボイラの部位別の損傷割合に示す通り、過熱器、火炉、再熱器での損傷が多く、3箇所の合計は全体の約6割を占める。

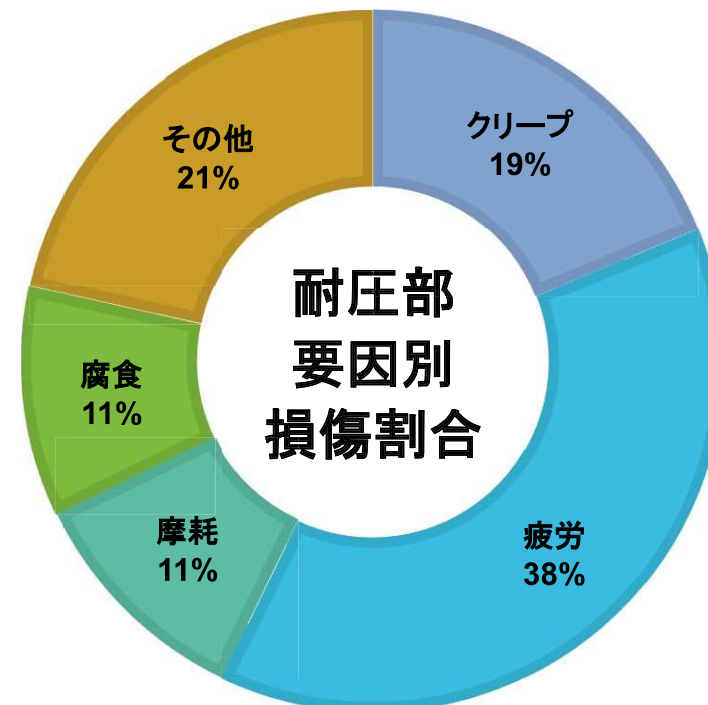
要因別(耐圧部)

その耐圧部において、要因別に集計すると、「クリープ損傷および疲労」が多い。

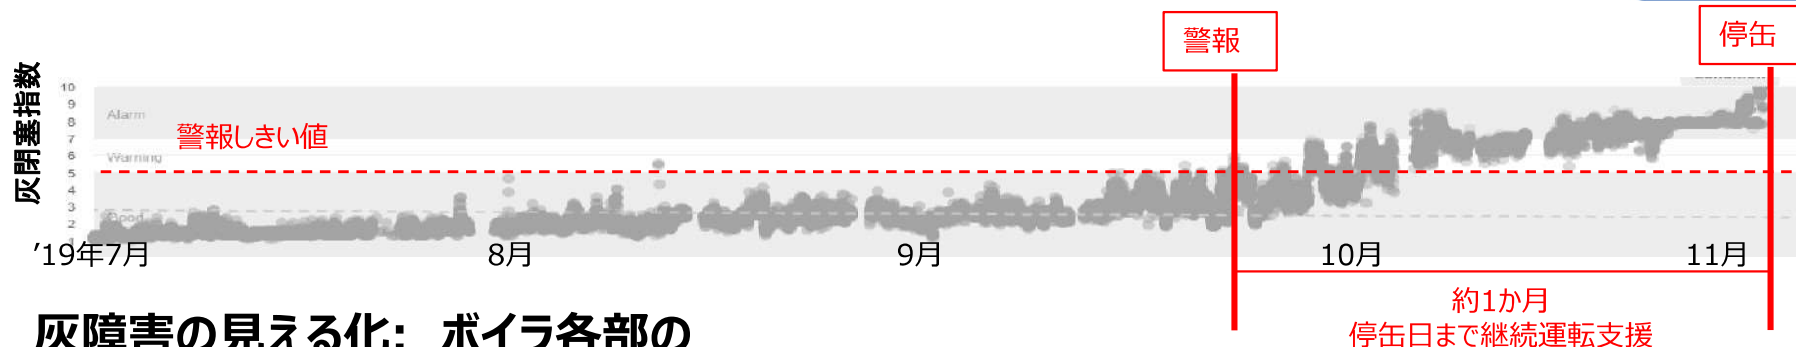
### 異常診断システム ～ボイラの重度灰閉塞～

ボイラ灰閉塞指数： 収熱状況によるボイラ全体としての灰閉塞指標

- 本計測から2019年9月下旬から灰閉塞を検知
- 停缶までの期間，運転支援に基づく延命措置  
(灰障害見える化に基づく最適 S B 運用等)
- 停缶後観察により，措置の正当性を確認
- 停缶時の補修を事前に計画可能

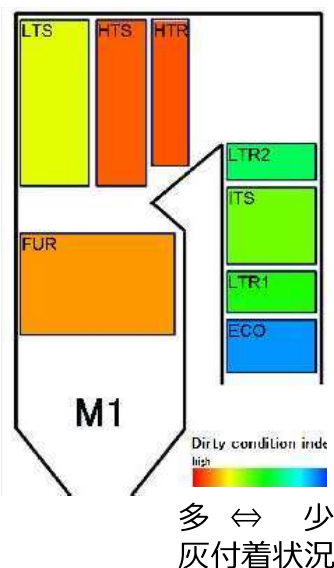
灰障害の見える化： ボイラ各部の  
灰付着状況のヒートマップ表示

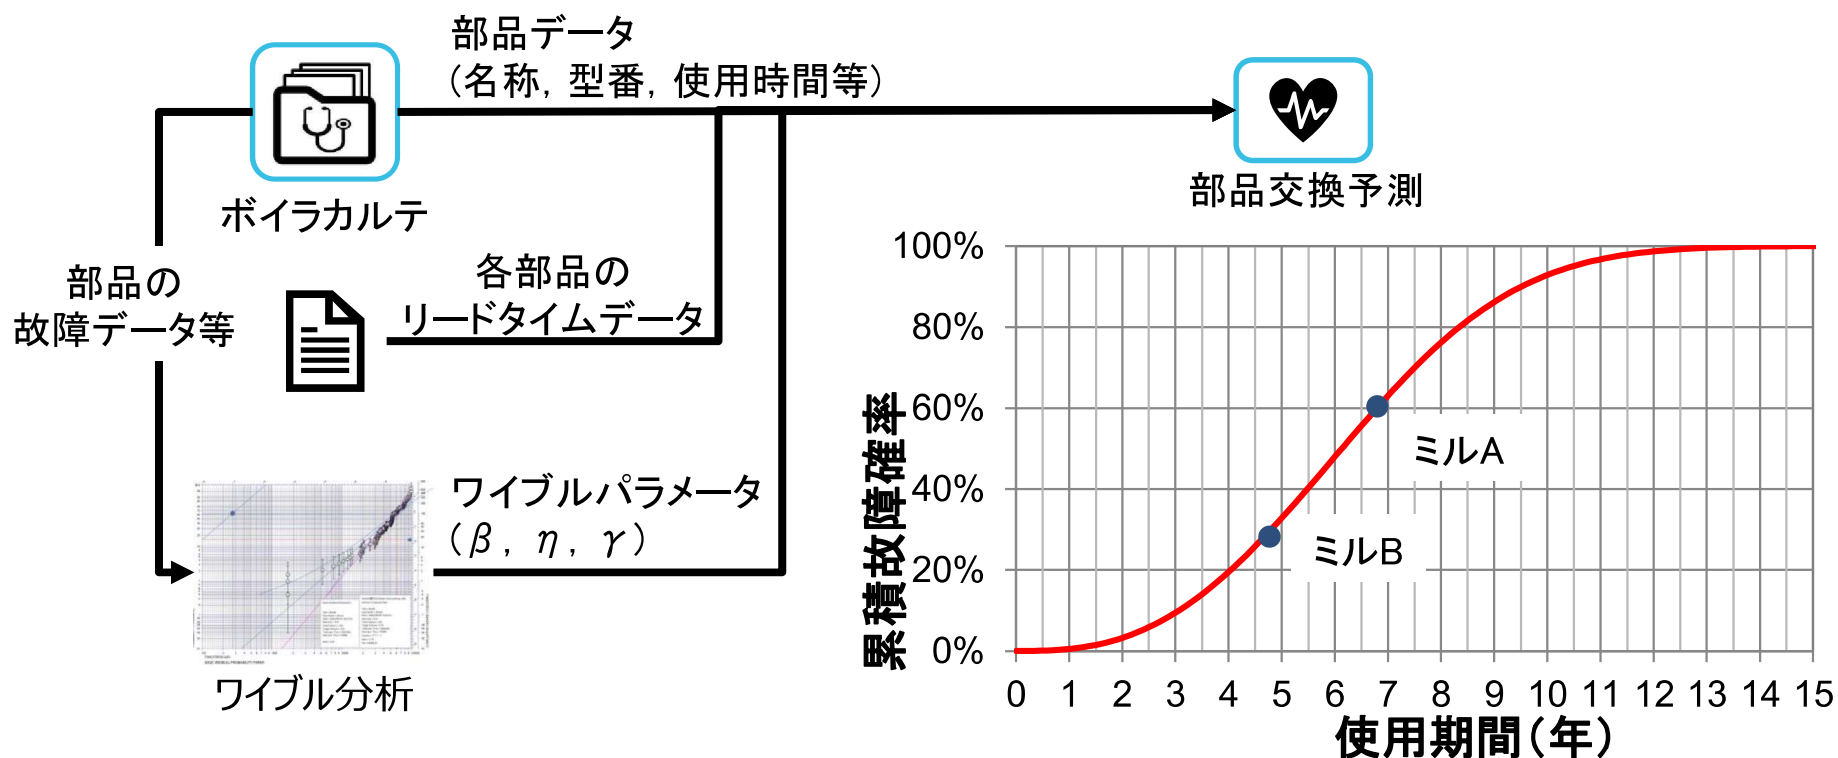
### 故障データを活用した部品交換予測

MEDICUS NAVIのアプリケーションの一つに、“耐圧部/部品寿命診断システム”がある。ここでは、ボイラカルテに蓄積された故障データに対し、ワイブル解析における信頼性評価関数を求めることで当該部品の累積故障確率を計算・表示する。

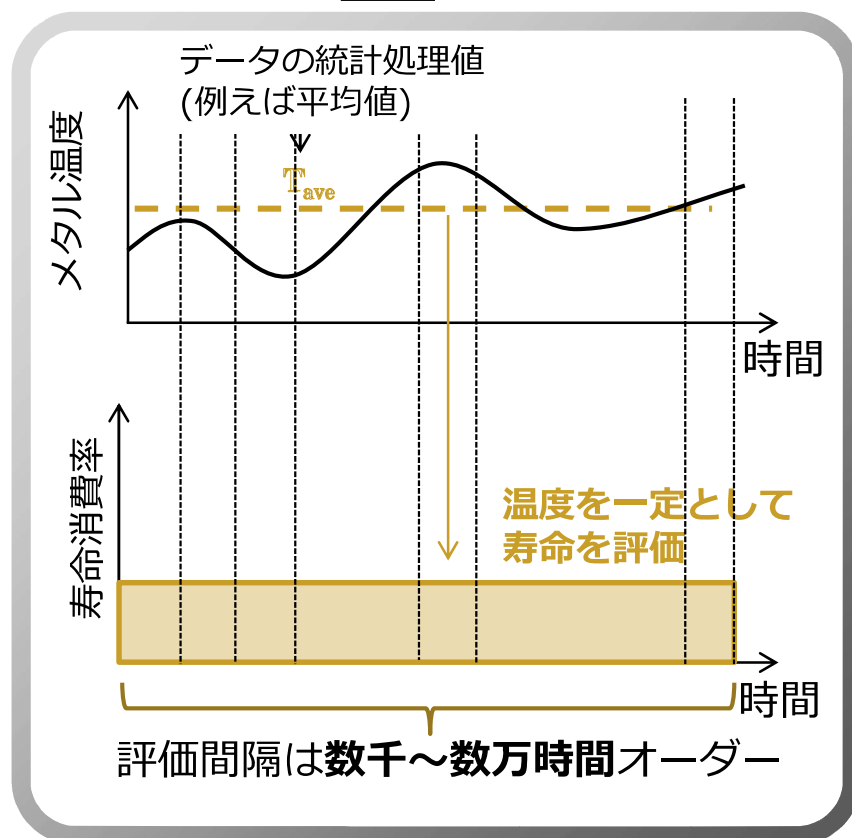
#### 従来

従来の方法に比べ、高精度寿命評価システムでは時間変化する温度/圧力等の運転データに対し細かい間隔で寿命を評価。

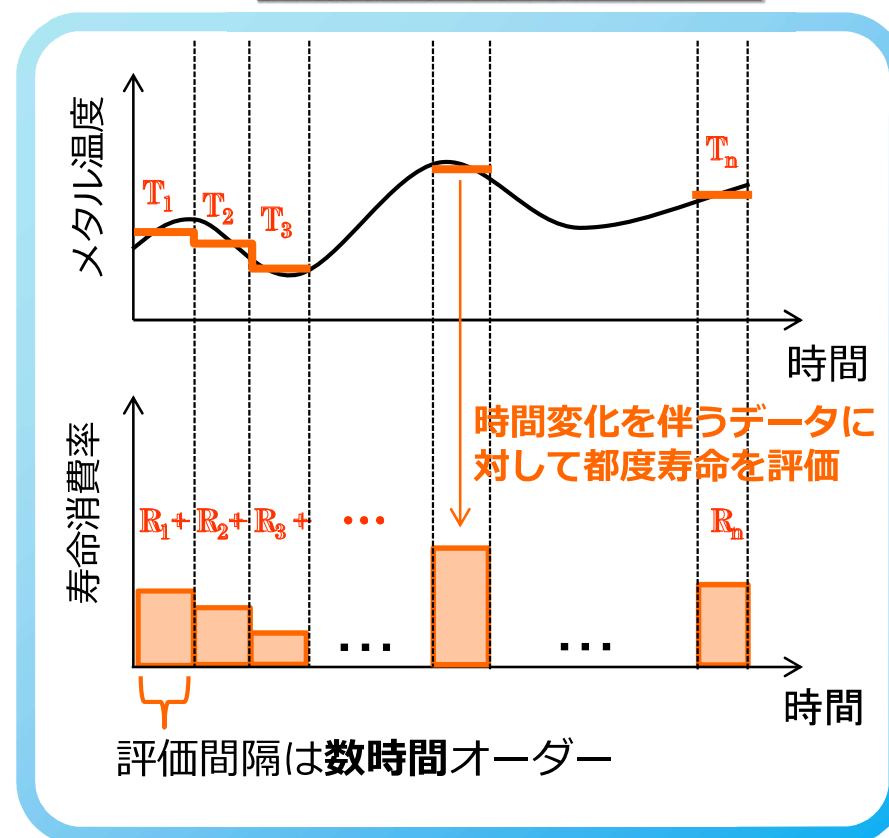
#### 高精度寿命評価システム

⇒予測精度の向上に伴い、補修計画の最適化にも期待

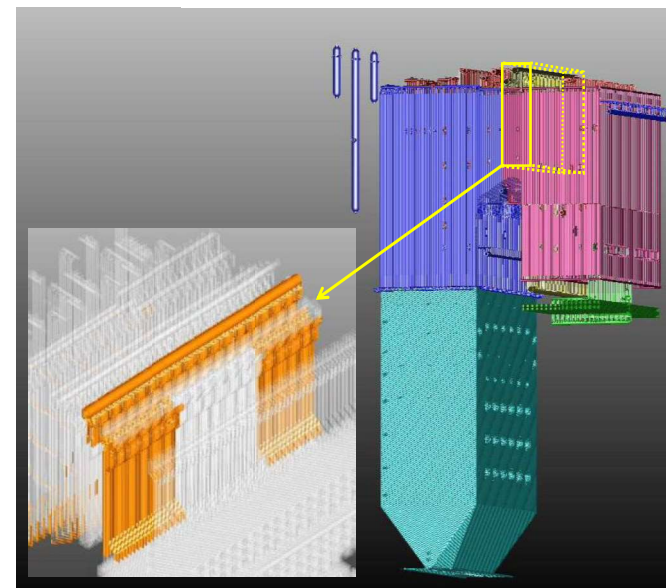
### ③ 3Dによる保守履歴

①ボイラーの部位別に保守結果を登録し、  
②保守履歴管理表または③ 3 D表示により  
保守履歴（色分けによりわかり易く表示）  
が確認できます。  
これにより、効率的なボイラーの保守管理  
を可能とします。

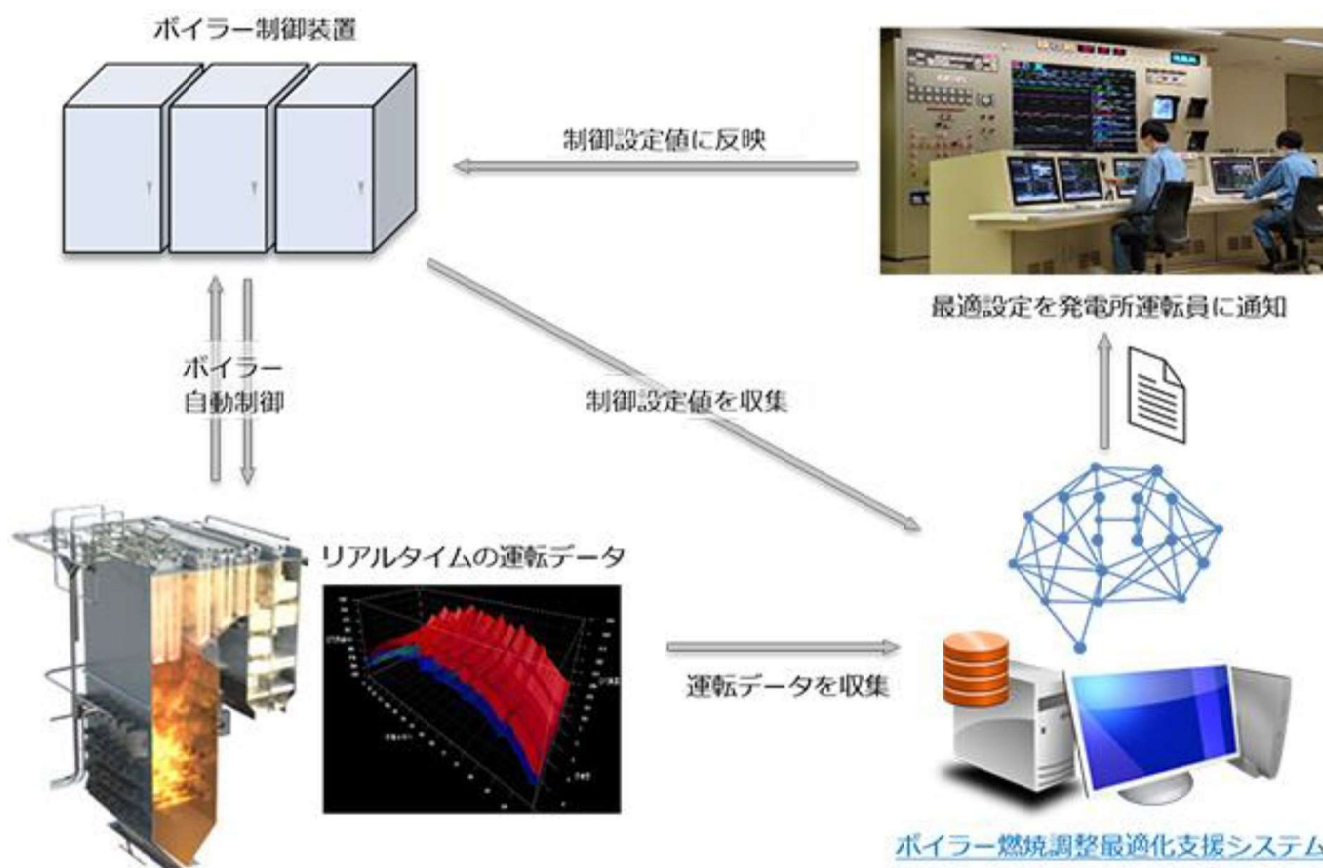
AIを活用したボイラ燃焼調整最適化支援システムの概要

国内電力会社とAIによるボイラ燃焼調整最適化支援システムを共同開発し、運用を開始

リアルタイムのボイラ運転データ

差異をAIが自動解析し、  
燃焼調整に最適な設定  
を発電所運転員へ通知  
するシステム

最適な燃焼状態のモデルデータ

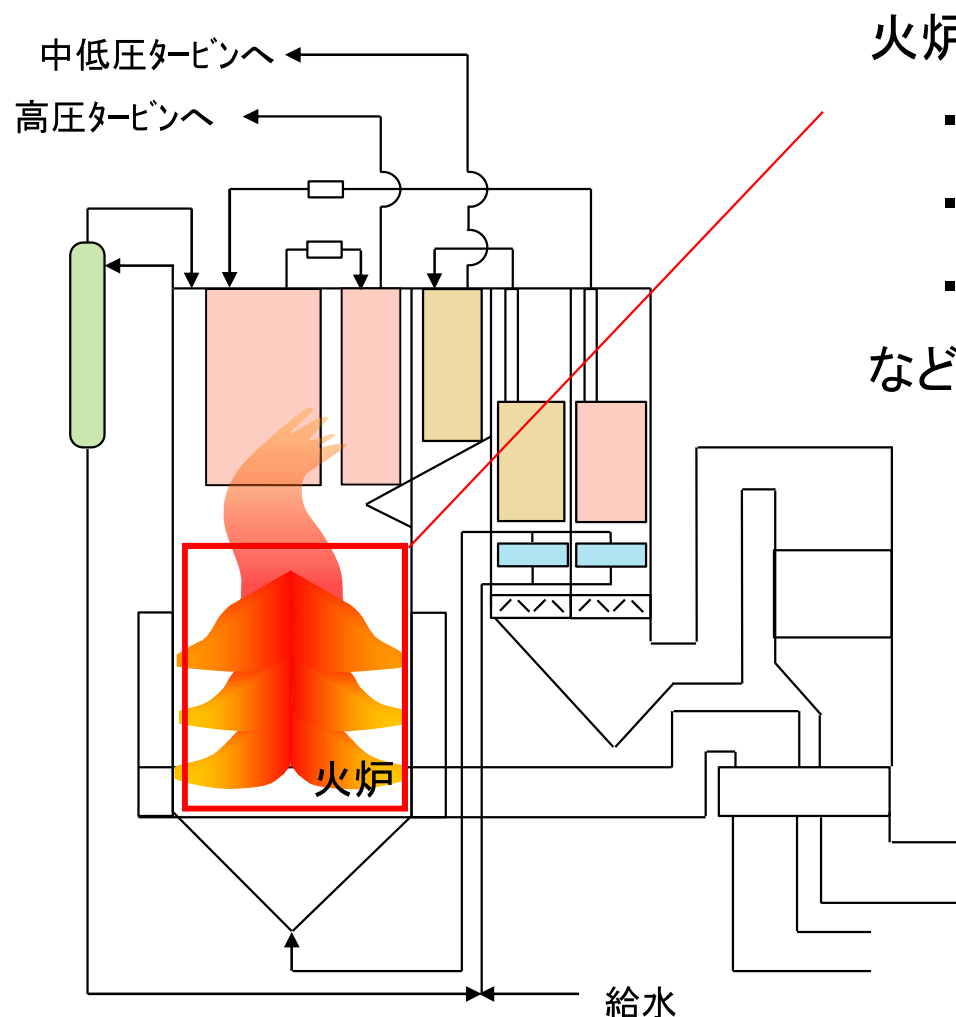
## 火炉壁管における劣化・損傷

火炉壁管においては、

- ファイアクラック
- 硫化腐食
- 摩耗(エロージョン)

などにより劣化・損傷が生じる可能性がある

- 還元性の腐食環境
- 火炎ゆらぎによる熱応力
- 燃焼灰・蒸気による摩耗環境  
(ウォールデスラガ近傍など)

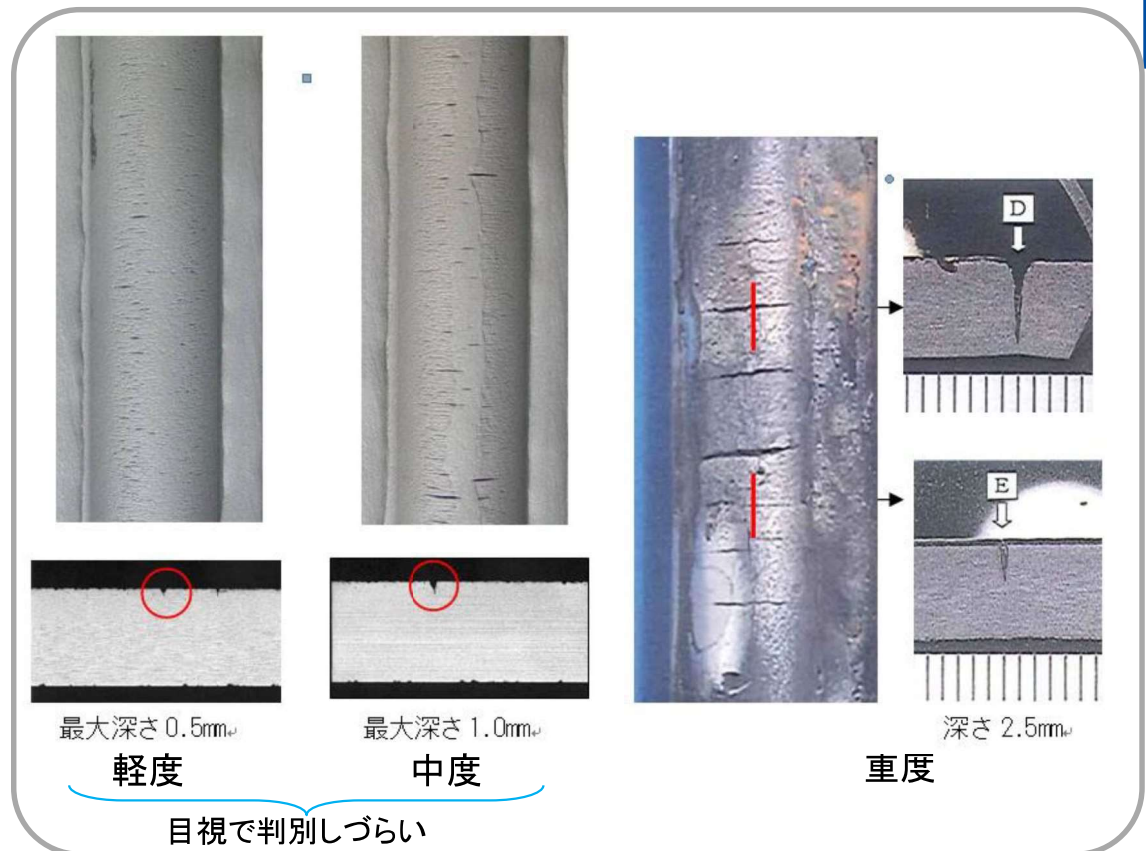
ファイアクラック(エレファントスキン)は、  
熱 / 繰返し応力 / 腐食環境  
の3つの要素が重畳して発生するき裂

通常はブラストにより灰／スケールを  
除去したのちに目視点検を実施する

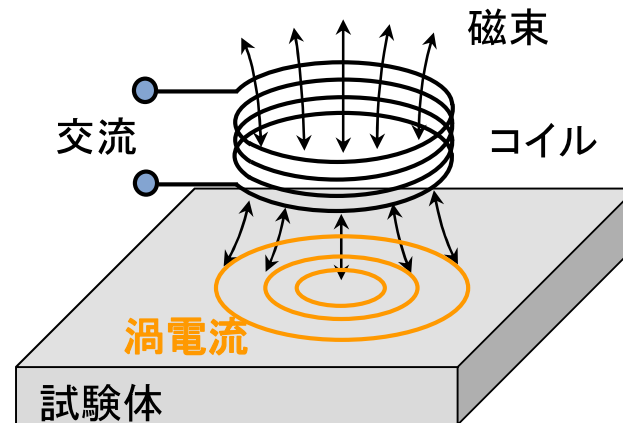
健全面における渦電流

誘導電流により  
表層に渦電流が流れる  
↓  
き裂により  
渦電流が乱れる  
↓  
渦電流から発生する  
磁束が変化する  
↓  
磁束の変化を  
コイルなどで検出する

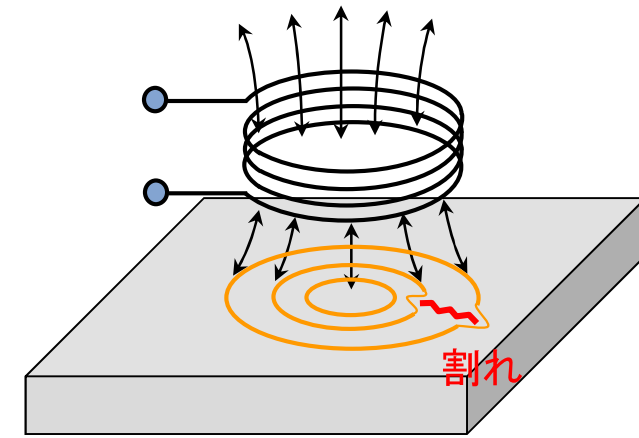
き裂部における渦電流

灰・スケール上から検査が可能  
(コイルと試験体が離れていてもき裂を検出できる)

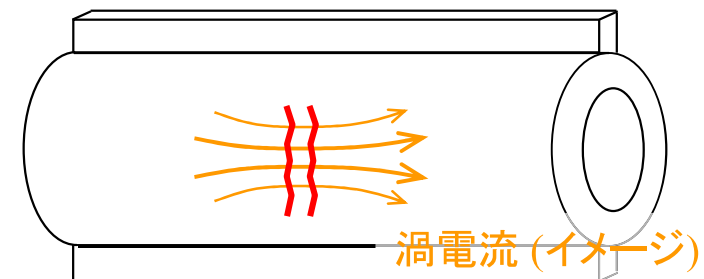
- ・ 渦電流が軸方向に多く流れるようにコイルを配置  
(ファイアクラックの検出性を高めるため)
- ・ リフトオフに影響されにくいような検出コイルを設計  
    ↳ 探傷面とプローブの間隔  
    (フェライト径, 長さ, コイル巻き数など)
- ・ 磁性のノイズの影響を軽減したコイル設計  
    ⇒ 探傷装置側で周波数フィルターが不必要(プローブの走査速度が変動しても信号強度が変動しない)

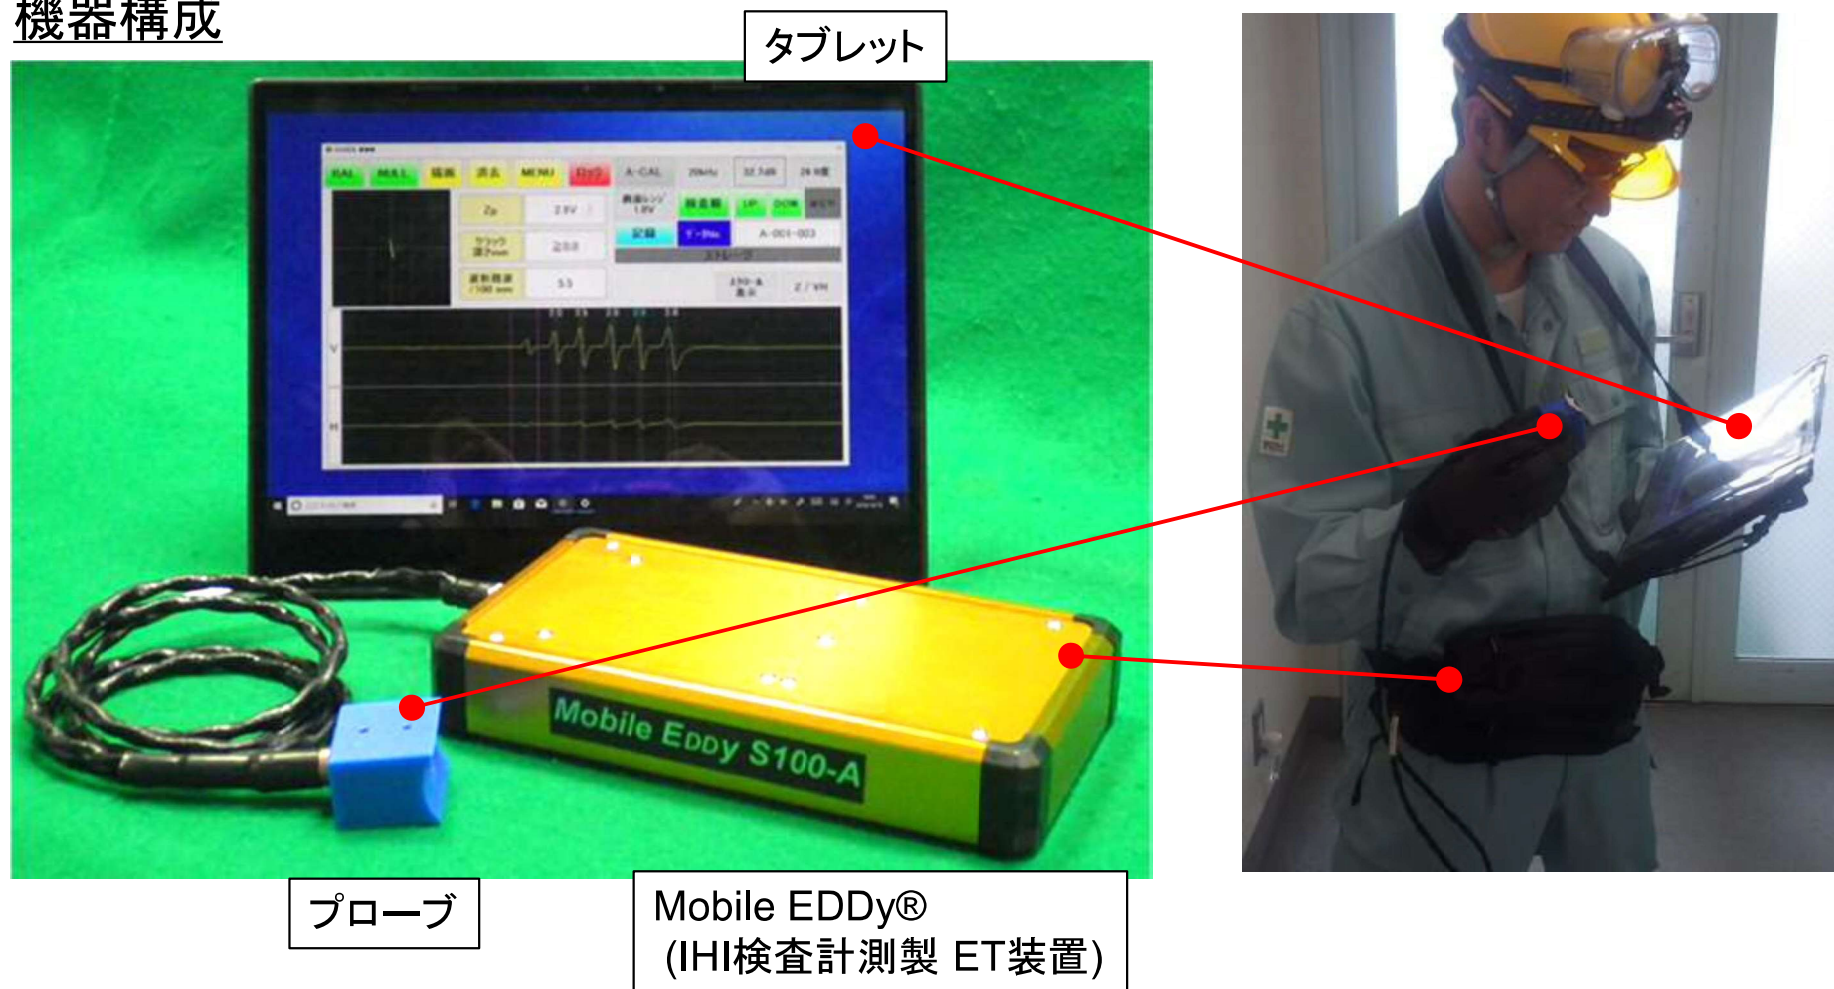
### 機器構成

特徴

ポータブルな装置

走査しやすいプローブ

探傷ノイズの低減

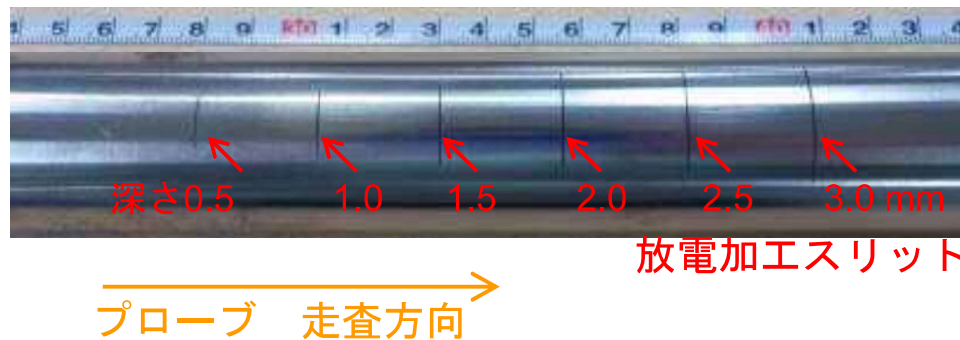
人工きず(放電加工スリット)を用いて  
きず検出性を検証

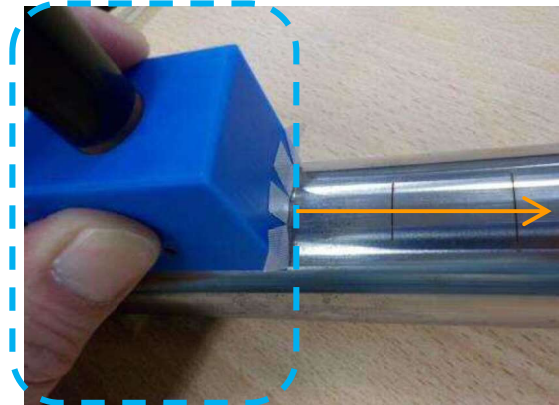
探傷状況

管頂部にプローブを当てて、  
軸方向に走査する

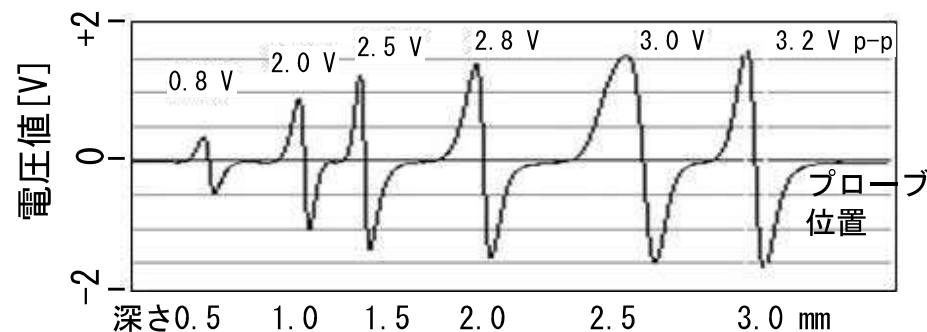
#### 試験結果

- それぞれのスリットにおいて、信号が出現。
- 深さに応じて振幅が増加  
(特に0.5 mm ~ 2.0 mm  
にて振幅変化が大きい)

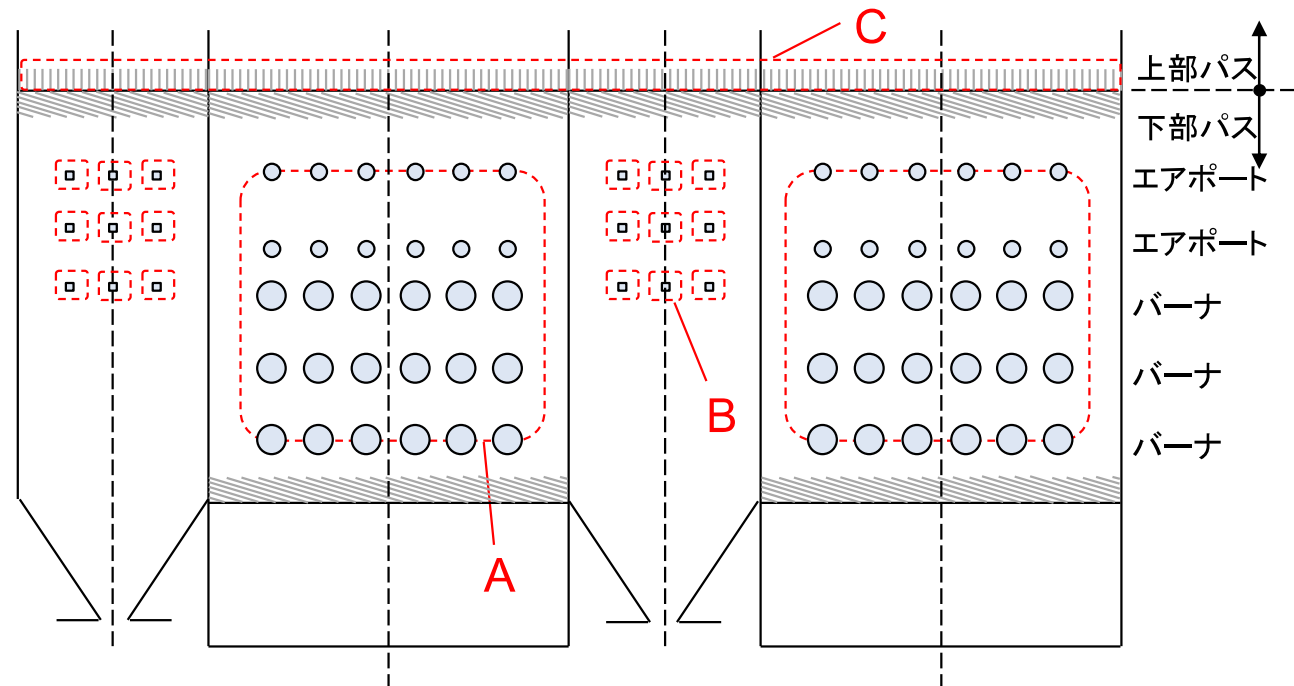
火炉展開図(炉内視)

ファイアクラックが生じやすい箇所

A: バーナ / エアポート 近傍

B: ウォールデスラガ近傍

C: 火炉壁管 上部パス(下部)

ボイラの状況／過去の調査結果を踏まえて  
検査すべき箇所を協議・選定する

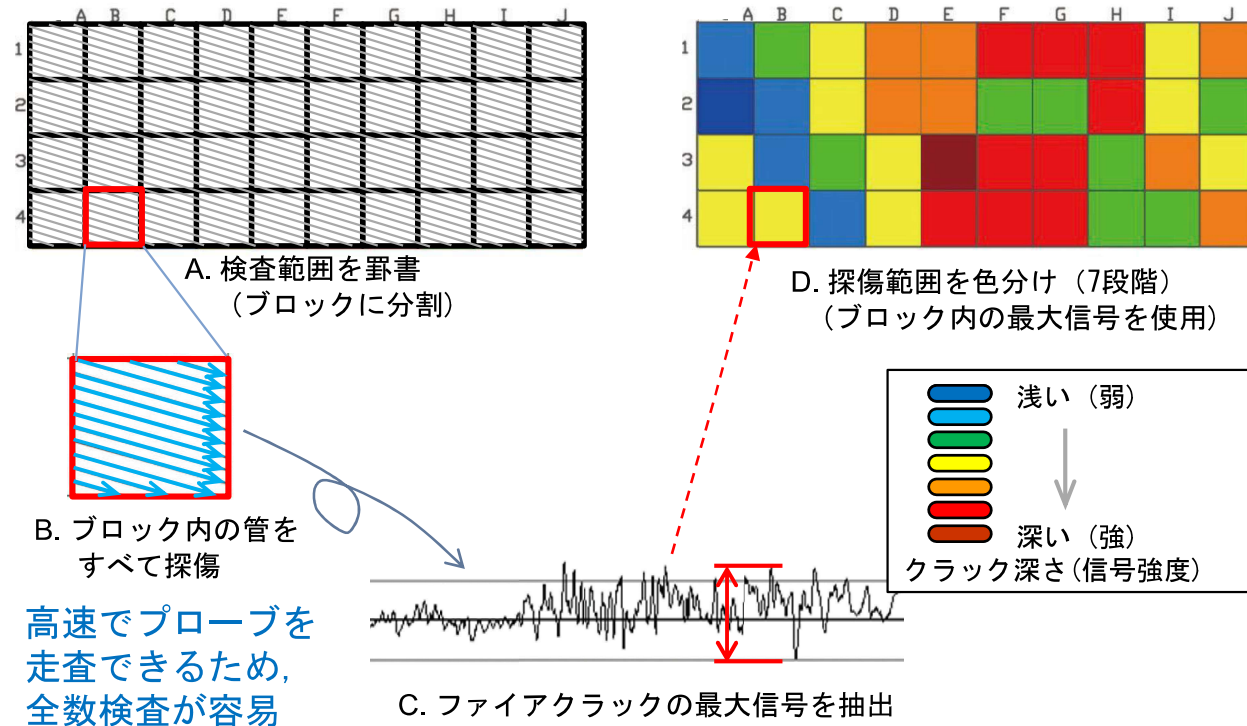
検査範囲の全数検査により、  
重大なファイアクラックを見逃さない

マッピングによる管理ポイントの明瞭化

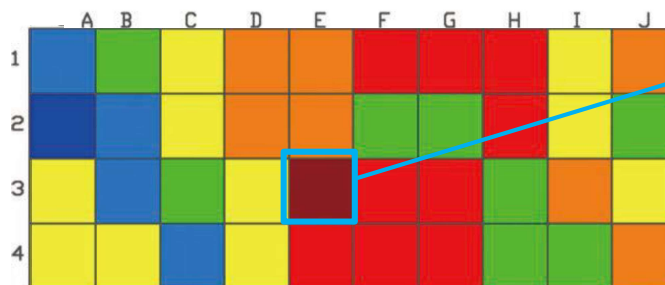
ET信号マッピング結果

クラックの顕著な場所を中心に  
灰・スケールを部分的に除去し  
肉厚測定を実施する

硫化腐食／エロージョン  
による減肉状況の確認

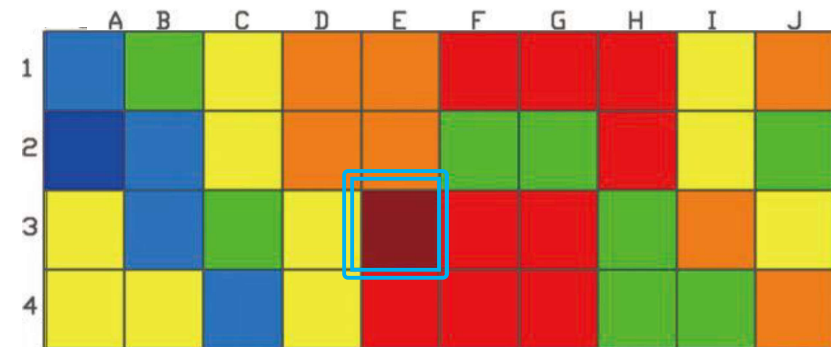
マッピングによって、7段階で分類  
修理・監視すべきポイントが分かる

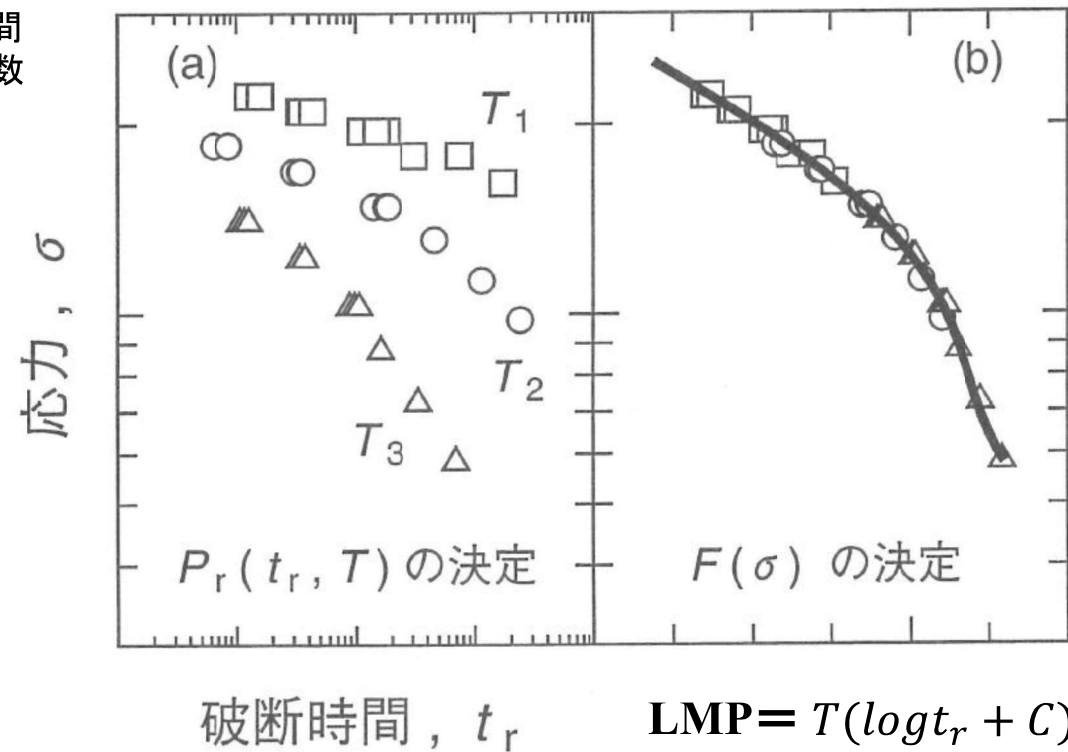
“Larson-Miller-Parameter”

$$T(\log t_r + C) = LMP = F(\sigma)$$

T : 温度  
tr : 破断時間  
C : 材料定数

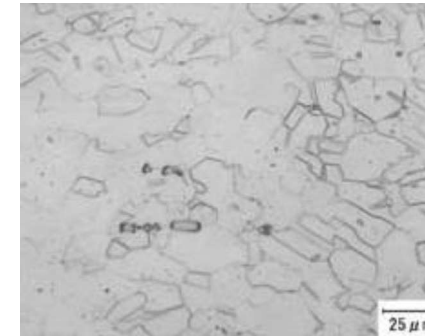
オーステナイト系ステンレス鋼： 火SUS304J1 HTB  
(ASME Code Case 2328)

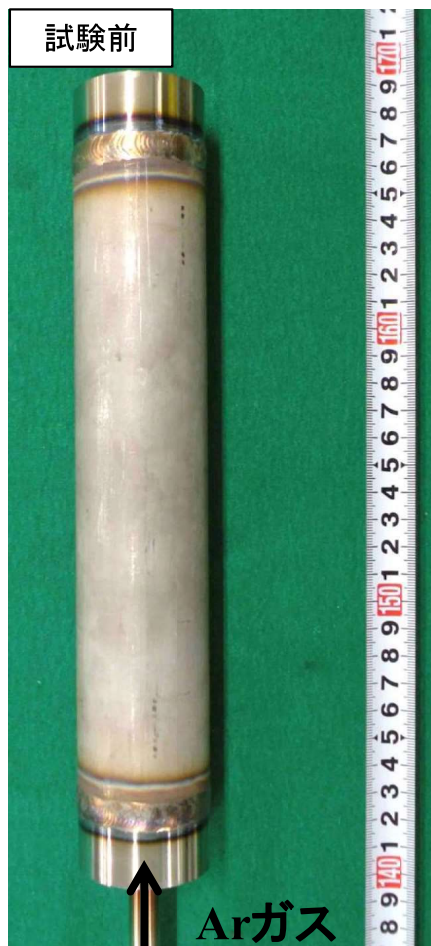
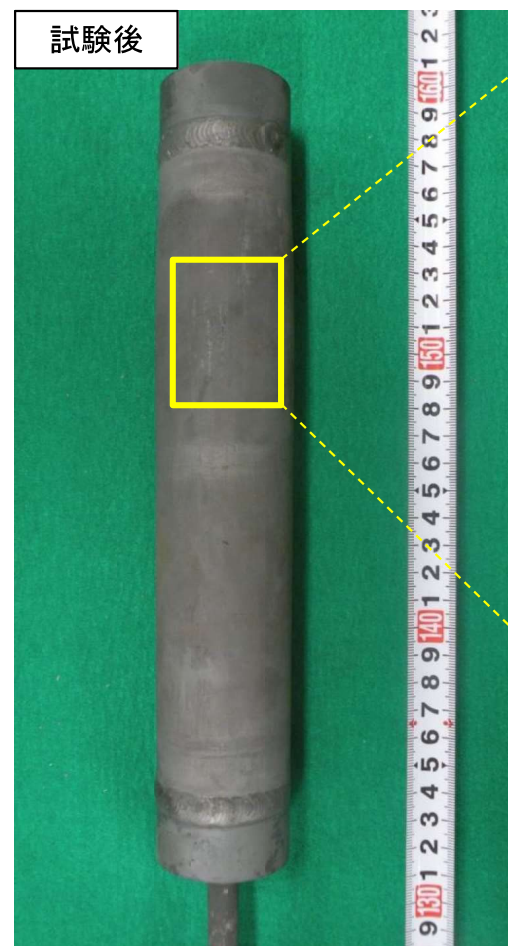
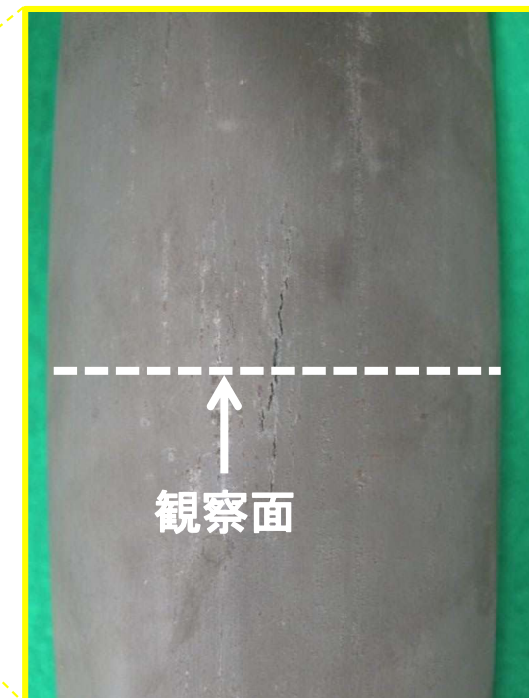
### 3.2.3 クリープ試験(試験体の外観)

※for Internal pressure creep tests

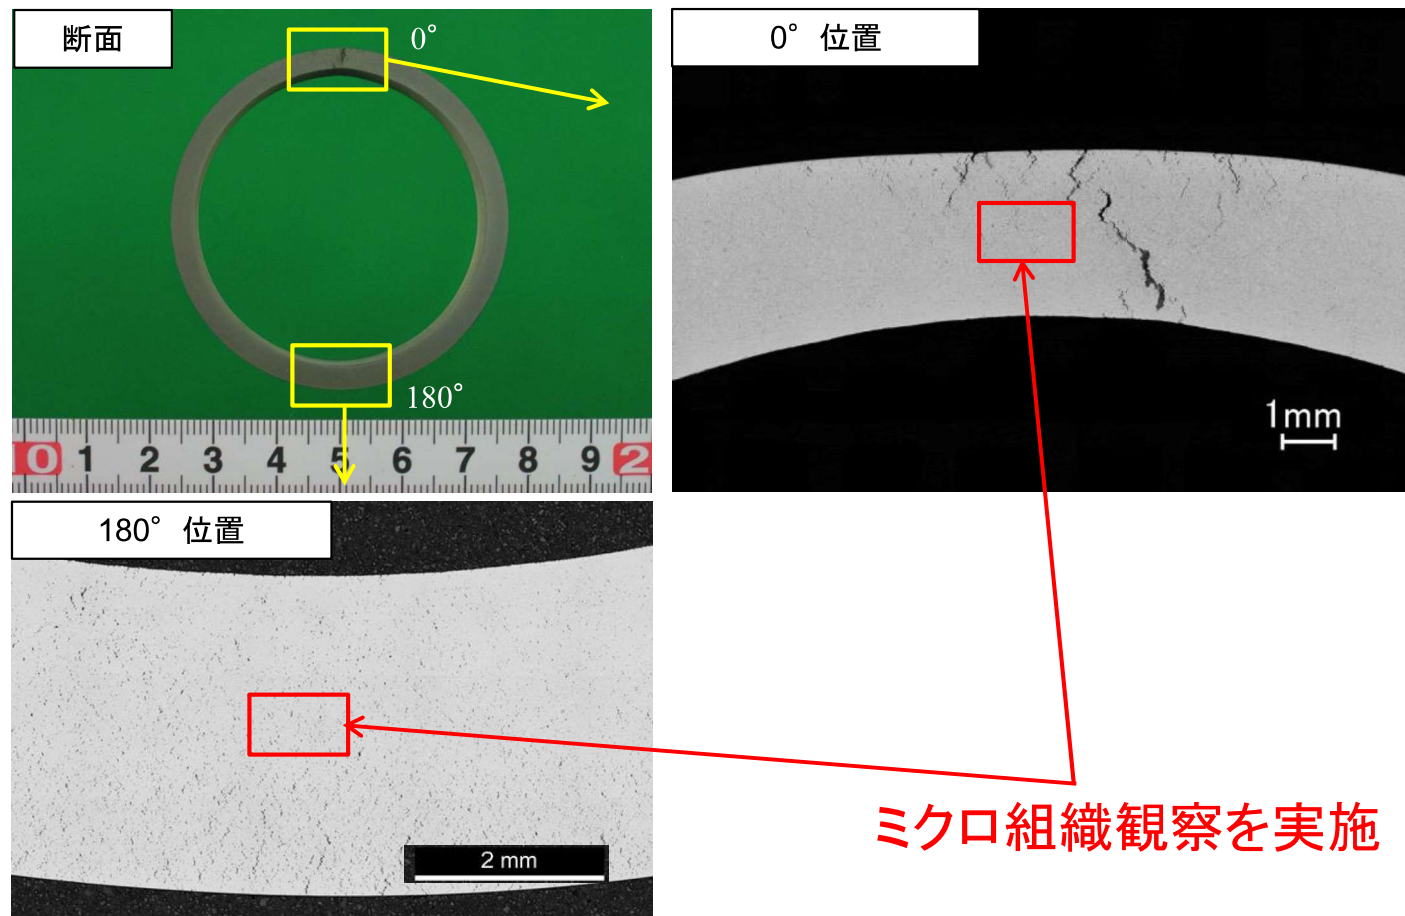
### 3.2.3 クリープ試験(断面マクロ観察結果)

ミクロ組織観察を実施

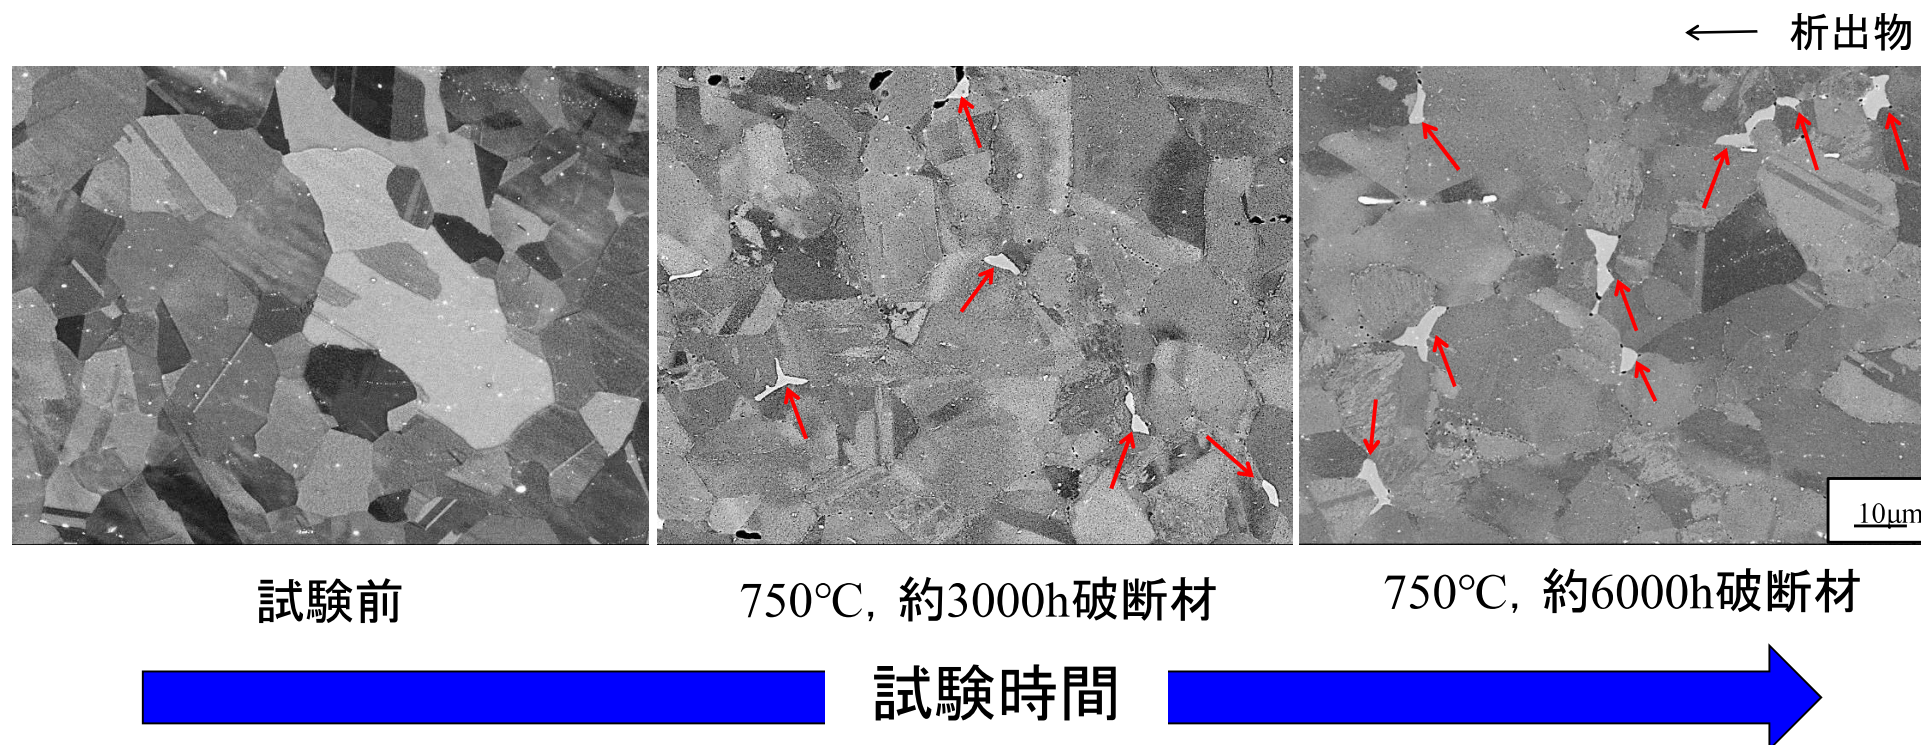
### 3.2.3 クリープ試験(破断材のSEM観察結果)

クリープ環境下におかれたオーステナイト系ステンレス鋼の金属組織には $\sigma$ 相が析出し、試験時間に伴い粗大化していることが分かった。

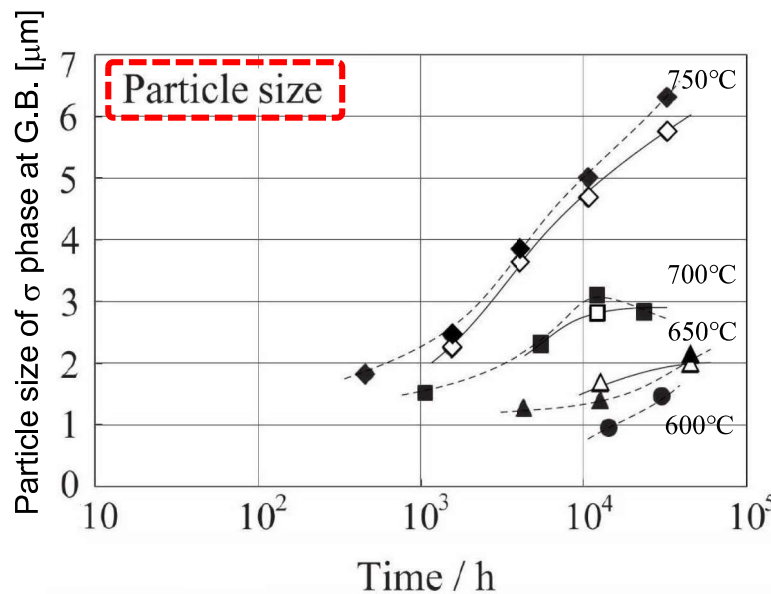
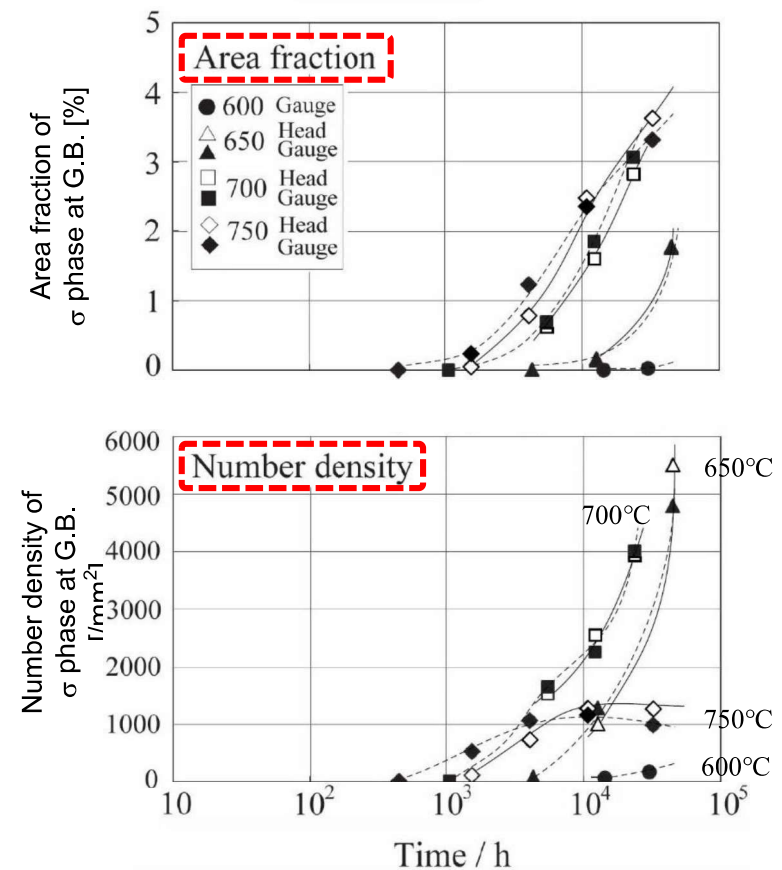
### 3.2.3 $\sigma$ 相の定量評価 (NIMS-CDS)

高温、かつ、長時間ほど $\sigma$ 相粒子径は大きい。  
→ $\sigma$ 相の粒子径変化をLMPで整理！！

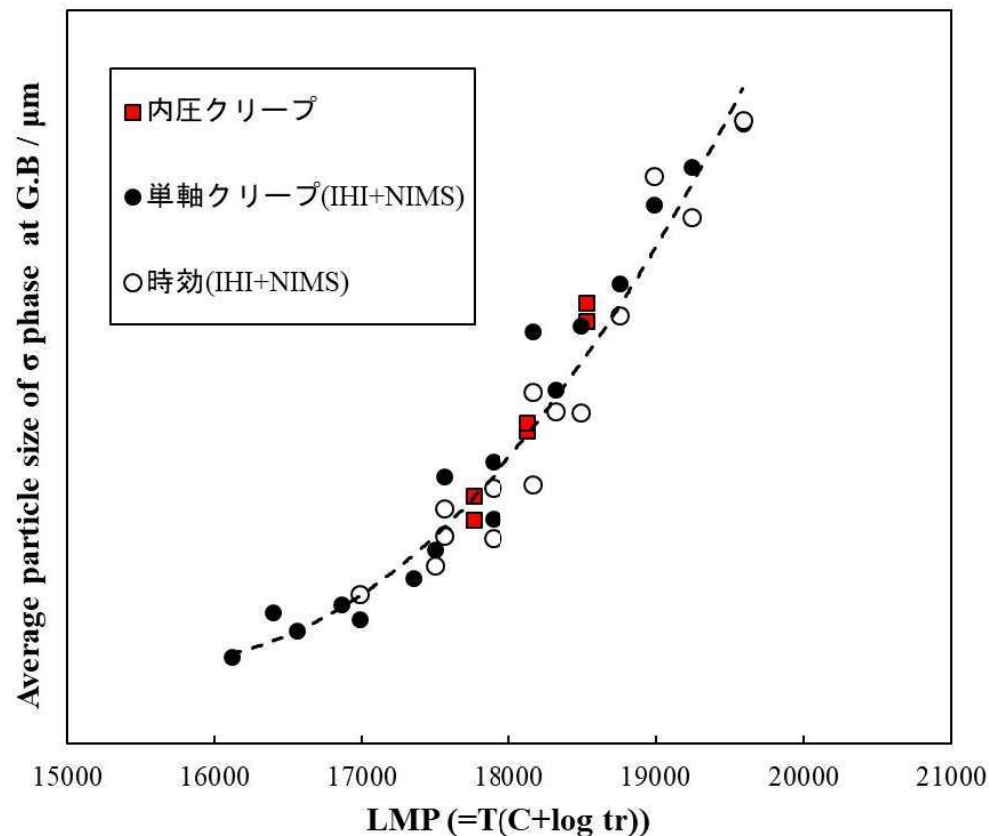
### 3.2.3 クリープ試験( $\sigma$ 相粒子径とLMPの関係)

- ・ $\sigma$ 相の粒子径変化は, LMPを用いて特定の関数にて整理できる.
- ・この関係は応力状態に依らず成立する.

- ・ $\sigma$ 相粒子径変化はLMPにより整理可能であり、 $\sigma$ 相の成長／粗大化挙動におよぼす応力の影響はほぼ認められなかった。そのため、 $\sigma$ 相の粒子径を測定することでステンレス鋼のメタル温度を推定可能である。
- ・温度推定手法は様々なステンレス鋼に適用可能であり、本手法を適用することでステンレス鋼の高精度なクリープ寿命を評価することが可能である。

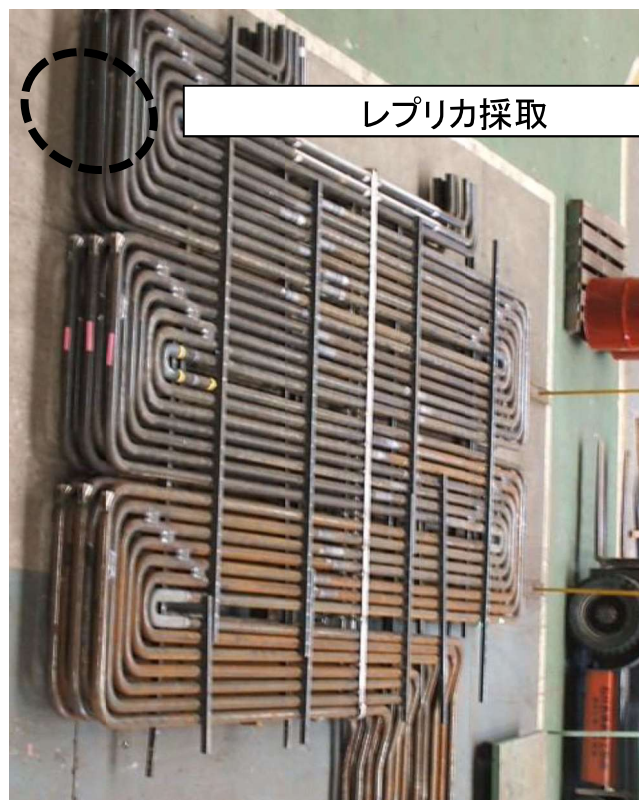
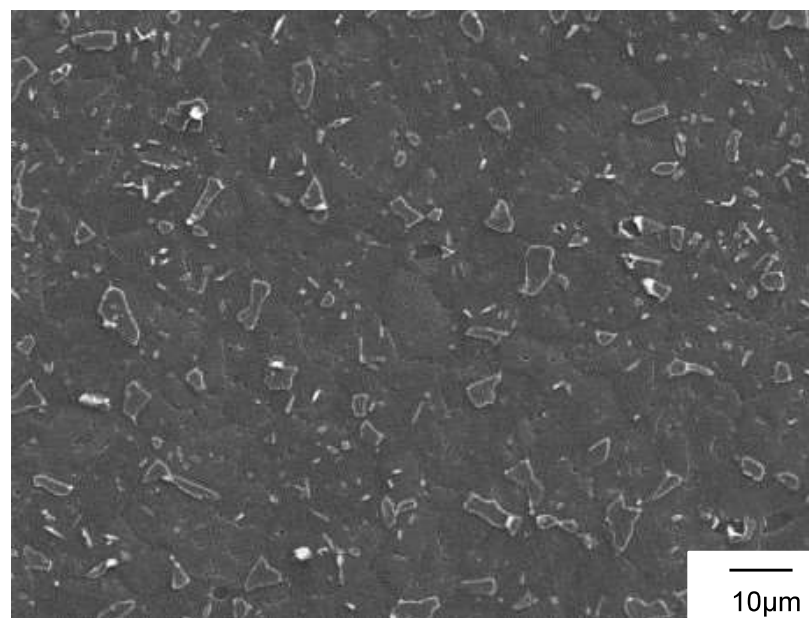
### 3.2.4 ステンレス鋼の寿命評価手法

レプリカ採取

$\sigma$ 相の平均粒子径  
 $X \mu\text{m}$
