令和5年度ボイラー・タービン主任技術者会議（九州） 講演資料

# 火力発電ボイラにおける 保守高度化と工期短縮に向けた取り組み

株式会社 **IHI**

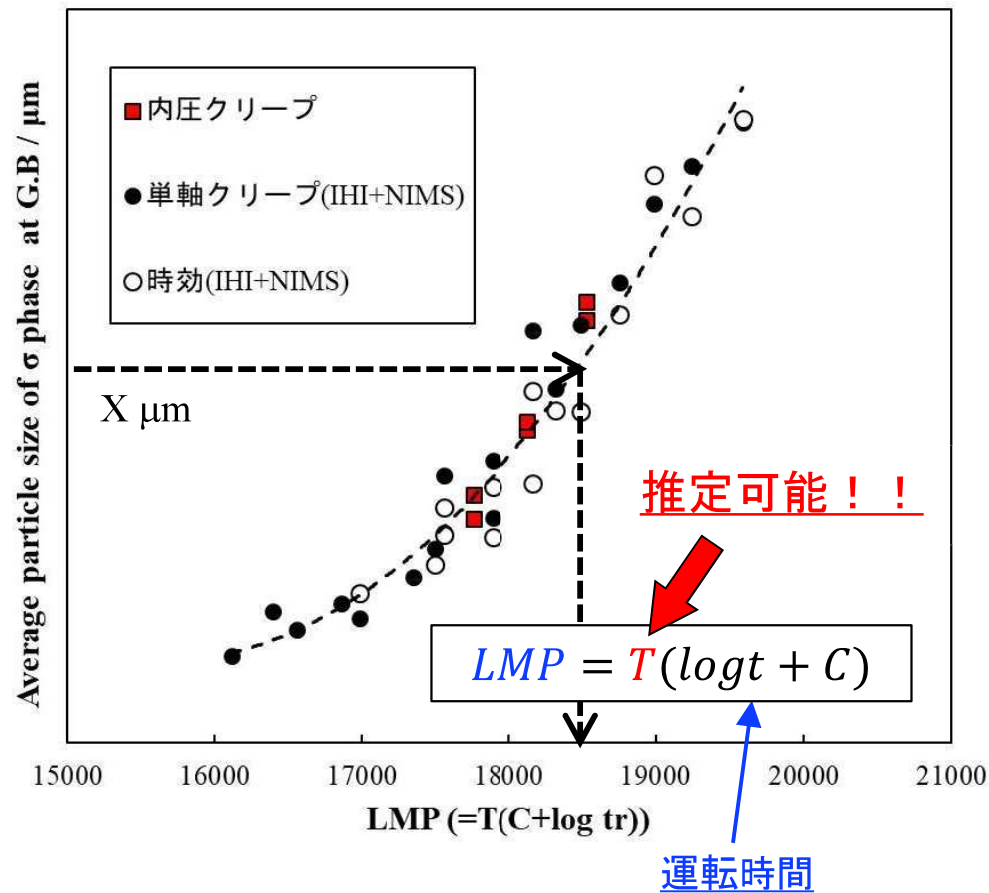
### 3.2.4 ステンレス鋼の寿命評価手法

$\sigma$ 相の粒子径測定から、  
温度推定が可能!!

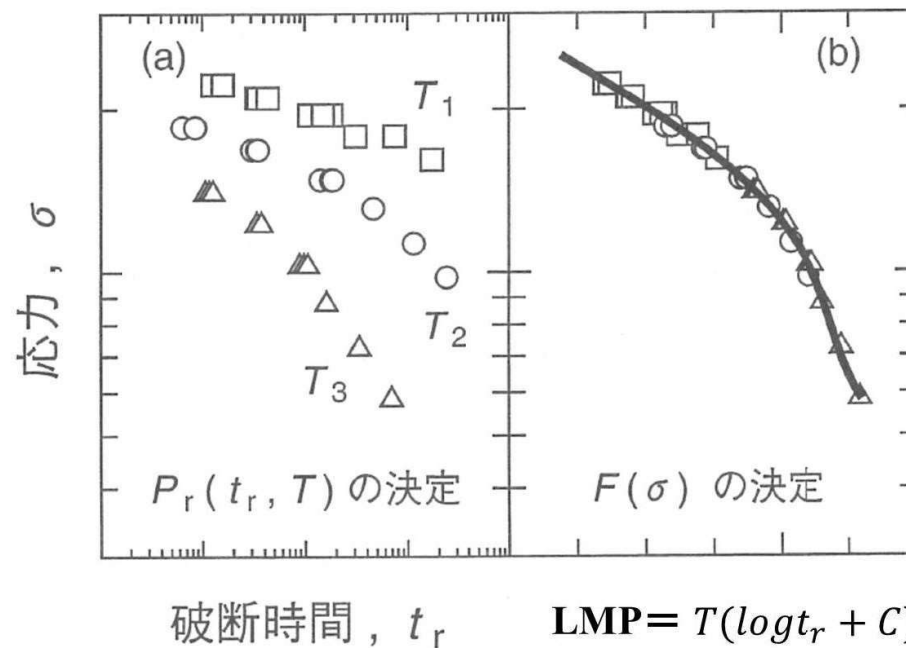
### “Larson-Miller-Parameter” によるクリープ寿命評価

$$T(\log t_r + C) = LMP = f(\sigma) \quad \Rightarrow$$

$$\log(t_r) = \frac{LMP}{T} - C$$

T : 温度  
tr : 時間  
C : 材料定数

推定したメタル温度

寿命評価が可能！！

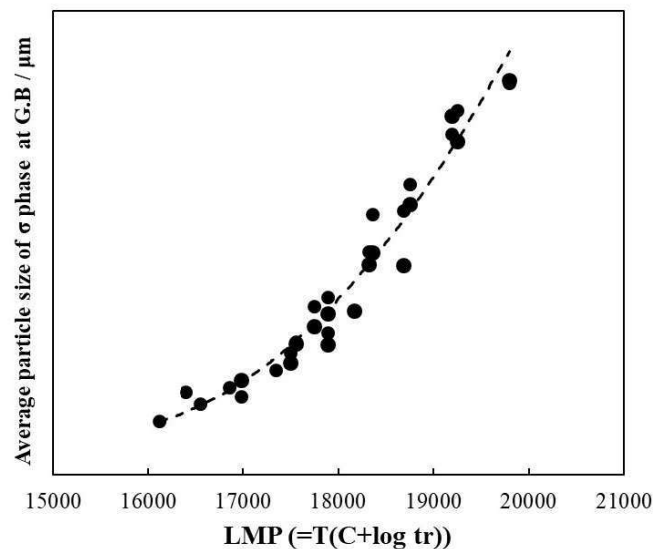
火SUS304J1HTB  
(SUPER304H)

### オーステナイト系ステンレス鋼の温度推定カーブ

・ $\sigma$ 相の粒子径測定による寿命評価は、種々のステンレス鋼に適用可能である！！

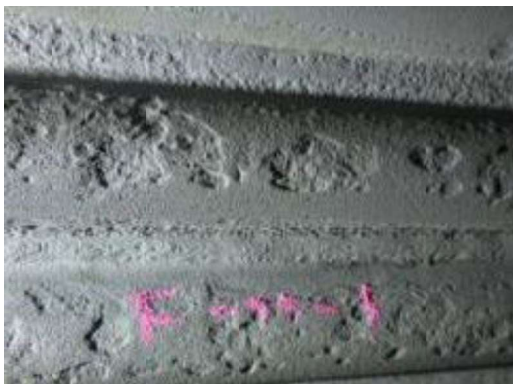
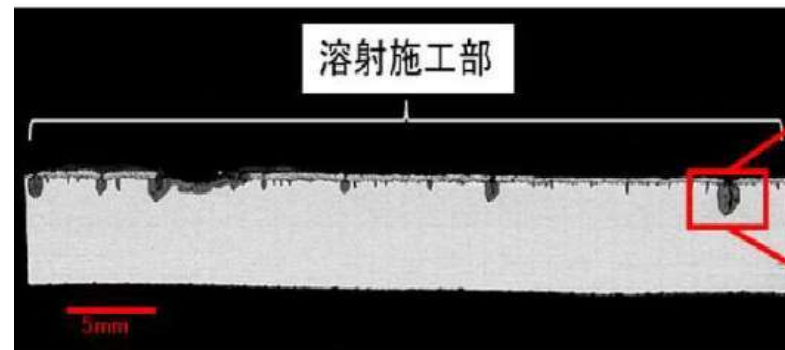
硫化腐食

石炭焚きボイラの火炉壁管の腐食・摩耗に対して、従来は溶射により対応してきた。しかし、低NO<sub>x</sub>バーナーを使用するなど、火炉内が厳しい硫化腐食環境においては数年の運転で溶射部の剥離や割れが発生してしまう。

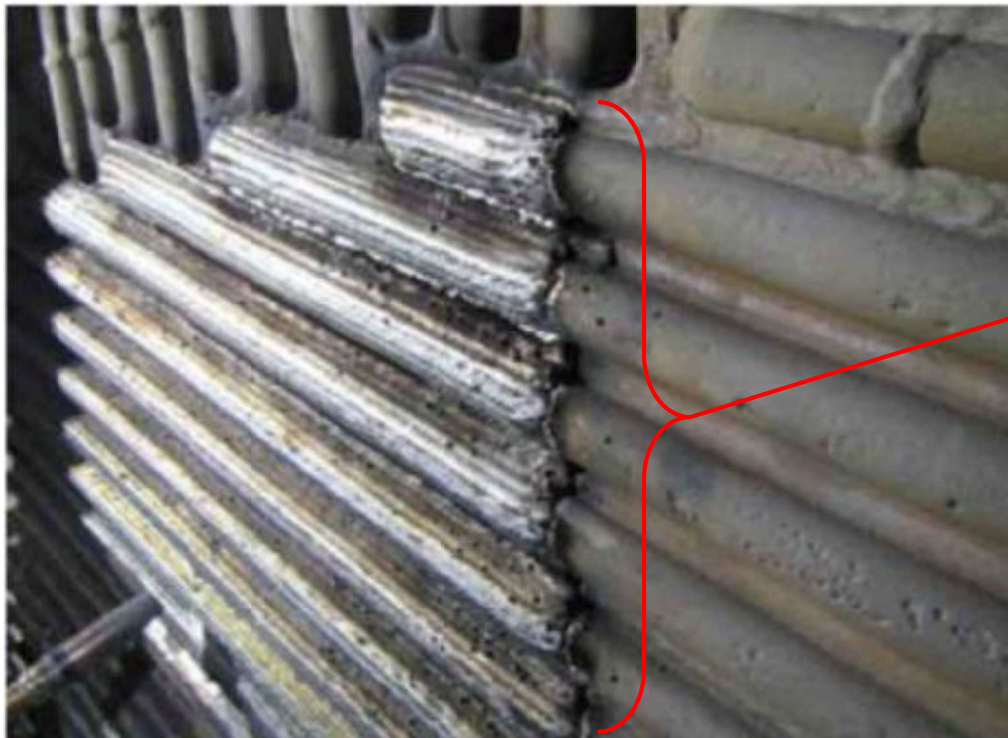
インコネル肉盛  
溶接施工部

- 耐食性に優れている(インコネル溶材にCrが多く含まれる)
- 耐摩耗性に優れている(溶射より厚膜化が可能である)
- 肉盛部が減肉した場合に補修できる

⇒火炉の交換頻度を下げることが可能となる

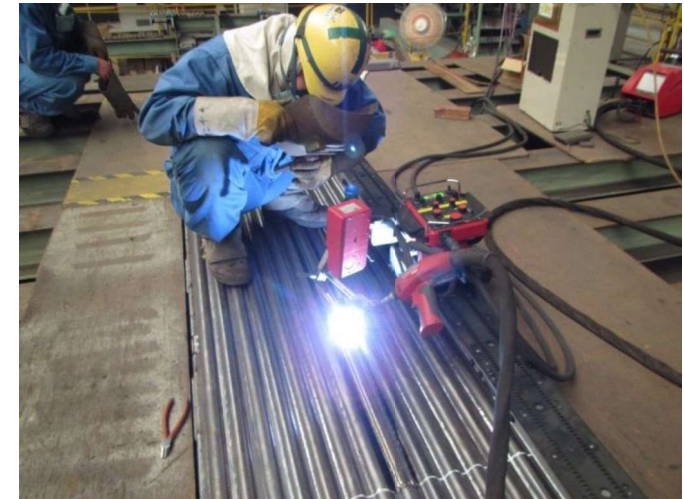
パネルへのインコネル肉盛溶接技術の確立(自動・手動)  
課題

- ✓ 溶接施工条件の選定  
溶材の溶け込みを深い→肉盛部のCr.量が低下する。  
溶材の溶け込みが浅い→融合不良が発生する。
- ✓ 溶接トーチの仕様決定
