# コミュニティガスの保安行政について

九州産業保安監督部 保安課

# **1. 都市ガス事故について**

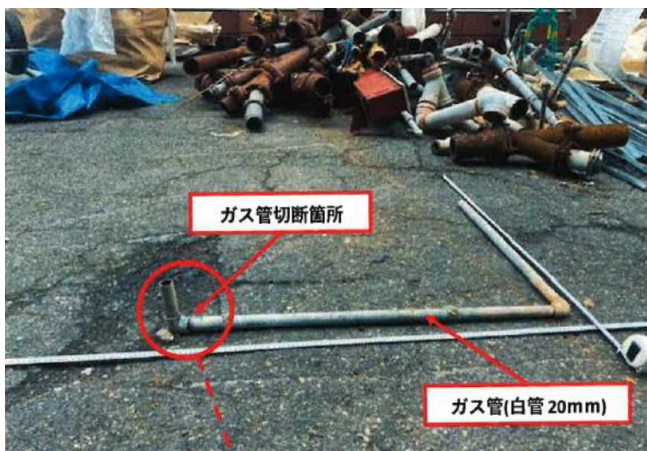
切断されたと思われるガス管

**公共施設（特定中規模建物）の建物改修工事**（空調設備、トイレ改修工事）に伴う床下ピット内の各種配管撤去工事中において、爆発が発生し、他工事業者（下請業者）の作業員1名が死亡、3名が負傷（重傷1名、軽傷2名）した。

事故の原因については特定されていないが、当該工事の一部として実施されていた床下ピット内の各種配管撤去において、灯内内管（20mm）が全周に渡り切断され、配管の一部（1.5m）切り取られているが確認されている。**他工事業者（下請業者）がガス遮断を行わず**、床下ピット内の灯内内管（20mm）を切断撤去したことにより、切断箇所からガスが漏えいし、床下ピット内に滞留、何らかの着火源により爆発したと推測される。

【原因：他工事による灯内内管損傷に伴う漏えい・爆発】

日本コミュニティガス協会を通じて、ガス事業者に対して、他工事管理をより一層徹底し、他工事管理が実効性のある対応となっているかを再点検し、他工事対応要領・手順等の内容、適切性の再確認、他工事担当者に対する適切な対応の徹底など所要の対応の強化に努めるよう注意喚起を実施（経済産業省ガス安全室：令和6年8月26日）

1. ガス事業者における業務として、他工事業者に対する工事の着手前のガス事業者への照会実施等に係る周知啓発が適切に行われていることを確認し、徹底すること。
2. 他工事における誤切断等防止のための注意喚起として、需要家敷地内外のガス工作物について、ガス管等であることを明示する標示等について努めること。
3. ガス事業者の他工事対応要領、手順等の内容として、日常の業務機会を含め他工事情報が適切に把握、管理されるものとされていること。また、内管の敷設・設置情報等が他工事業者に確実に展開され、また、必要な保安措置を適切に講じるものとされていることを確認し、必要により改善を図ること。
4. ガス事業者は、上記1、2、3を踏まえ、他工事管理が適切に実施されるよう、他工事関係者に再度、教育を行い、徹底すること。

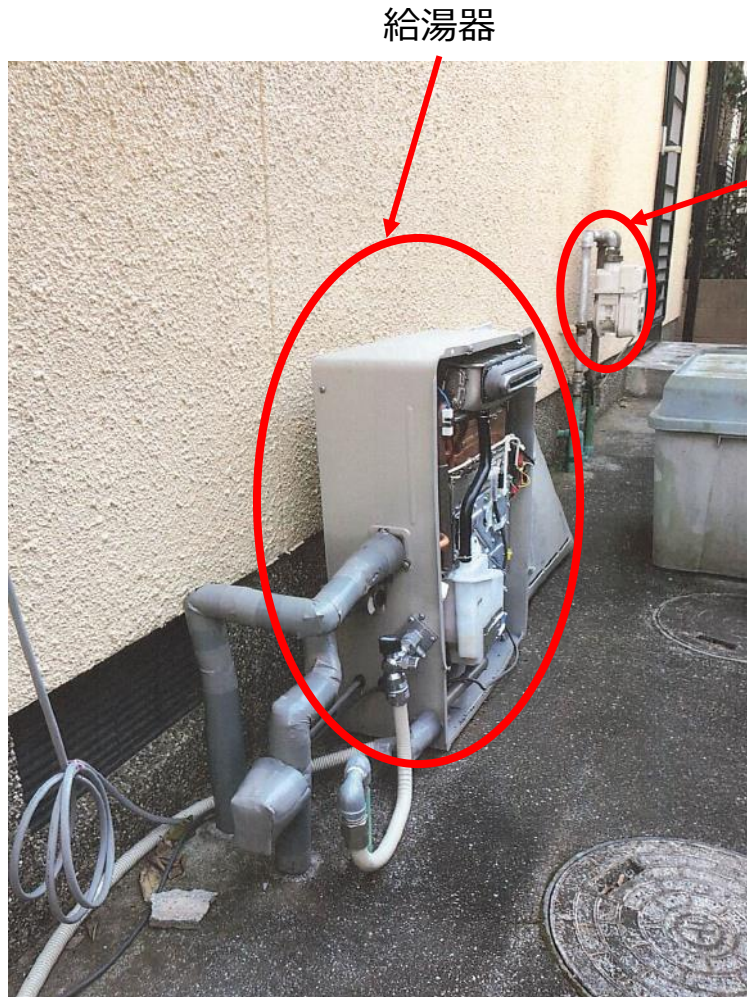
作業箇所  
(取り外した灯外内管)

過去（令和2年）に発生したサンドブラスト（需要家敷地内の灯外内管の溜水）の影響で、需要家のガス圧力が低下していたので、抽水作業を実施することになった。**ガス供給を止めないで、当該需要家のマイコンメーター上流側にて灯外内管（露出部）を取り外し、ガス事業者の作業員（2名）がコンプレッサーを使用し、抽水作業を実施した**ところ、近くにあった給湯器から出火し、作業員2名が火傷（軽傷）した。

当該事故は抽水作業完了後発生したものであり、コンプレッサーにて抽水作業を実施し、溜まっていた水とともにガスを抽出し、その場でガスを放出してしまい、ガスが近くにあった給湯付近に滞留し、需要家がお湯を使用するため、蛇口を捻った際、給湯器のスパークがガスに着火したものと推測される。需要家には、ガス機器を使用しないように連絡していたが、需要家が給湯器を使用してしまった。

【原因：抽水作業中の漏えい・着火】

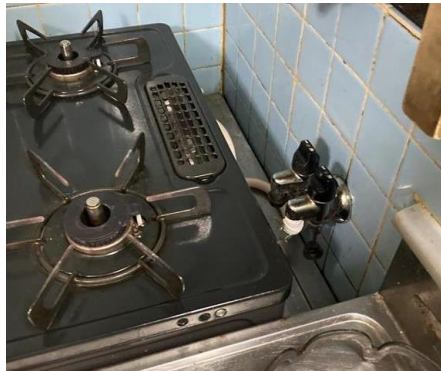
こんろ

需要家から「こんろ付近で火が付いた」とガス事業者に連絡があり、出動し調査したところ、コンセント型ガス栓に不適切な方法で接続していたソフトコード端部から微量の漏えいを確認した。**接続具（ゴム管用ソケット）を使用せずソフトコードをコンセント型ガス栓に接続するため、ソフトコード端部の一部をカッター等で割き、シールテープで固定し接続していたため、当該固定部（シールテープ部）からガスが漏えいし、こんろの炎が着火源となり引火し、ソフトコードの一部が焼損したと推測される。**

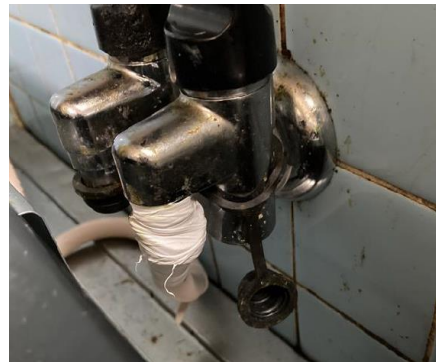
コンセント型ガス栓とソフトコードとの接続状況

【原因：ソフトコードの不適切使用による漏えい・着火】

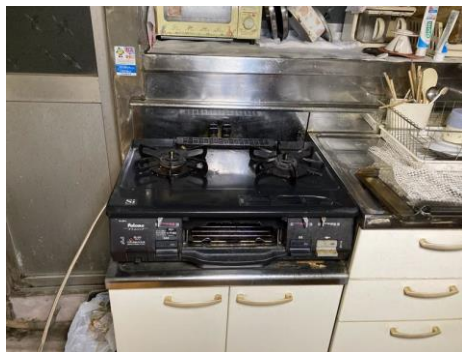
こんろ設置状況

需要家から「こんろホースより火が出た」とガス事業者に連絡があり、出勤し調査したところ、ガストーブ用ガス栓（ホースエンドガス栓）に接続していた接続具（ガス栓用プラグ）のゴム部分に亀裂があり、漏えいを確認した。**接続具（ガス栓用プラグ）が経年劣化していたうえ、台所の勝手口を横断させガスコードをガストーブに接続していたため、ガスコードに人が接触し過度な応力が加わり、接続具（ガス栓用プラグ）のゴム部分に亀裂が入り、漏えいしたガスに引火したと推測される。**

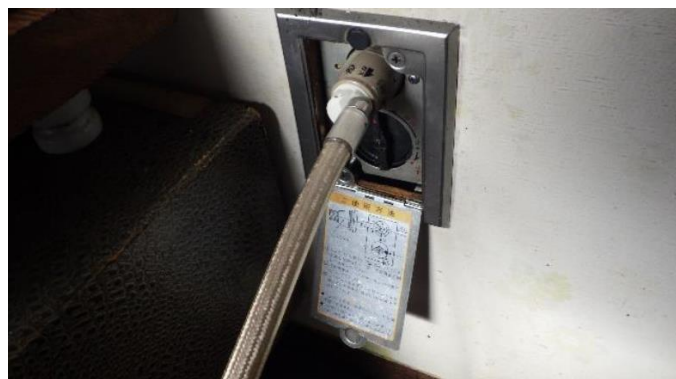
ガス栓及びガスコード

消防によると「需要家がコンセントガス栓（過流出安全機構無）にガスコードを接続し、ファンヒーター起動後退室、約40分後に室内に戻ったところ、ガス栓からガスコードが外れており、室内でガス臭がしたため、当該ガス栓にガスコードを再接続し、窓を開けて換気を実施、約7分後にファンヒーターを再起動したところ、着火爆発した」とのことである。**コンセントガス栓（過流出安全機構無）からガスコードが外れていたことからガスコードが正しく接続されていない状態のなかでガスが漏えい滞留し、ファンヒーターを再起動したことで着火爆発し、需要家1名が死亡したものと推測される。**

**コンセントガス栓（過流出安全機構無）の迅速継手（ガスコード）を接続すると栓が自動的に開き、外すと閉じる機構がつまみ部の破損により機能しない状態であった。**なお、ガス漏れ警報器は、設置されていなかった。

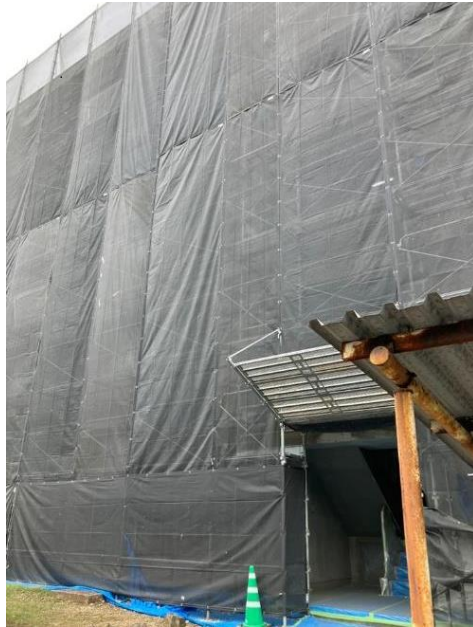
外壁工事業者が一般集合住宅の外壁改修工事を実施し、風呂の使用を禁止する周知を行っていたが、**ガス事業者（委託業者）が認識しておらず、開栓作業を実施し**、一連の開栓作業において、浴室にて屋外式瞬間湯沸器の点火試験を実施したところ、大きな着火音とともに当該機器のフロントカバーが変形した。**屋外式瞬間湯沸器の給排気が塗装養生シートで覆われていたため、給排気不良により一時的に未燃ガスが滞留し、異常燃焼したと推測される。**

【原因： 養生シート給排気の閉塞による漏えい・着火】

建物全体

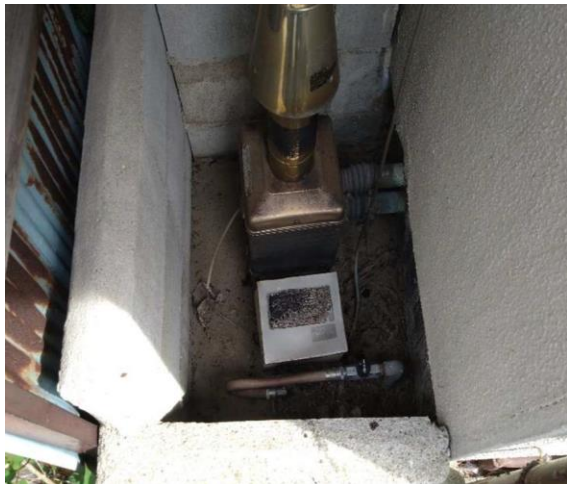
風呂釜（CF）焼損状況

風呂釜（CF）の使用後、2日間程経過し風呂釜（CF）のメカ部であるガバナ及びソレノイドバルブ部分が焼損した。メーカーによる調査の結果、リコールで告知している事象と同一の事象であることを確認した。ガバナ部のダイヤフラムに亀裂が発生し、ガスが漏えい引火、樹脂部品に延焼し、焼損したと推測される。消費機器（風呂釜）の型式を誤って登録し、リコール対象機器の部品交換されていなかった。同様の事故が令和3年に当該ガス事業者において、発生していた。

【原因： CF風呂釜の劣化による漏えい・着火】

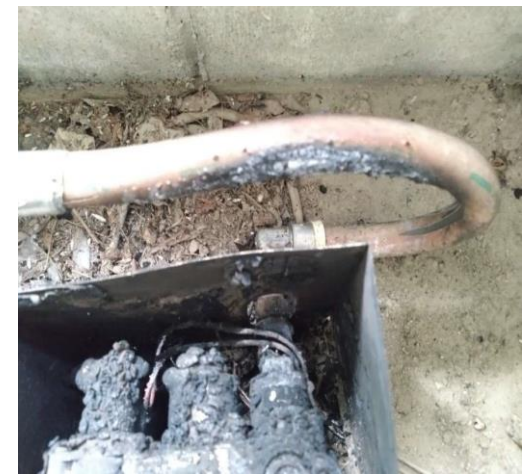
メカ部（ガバナ及びソレノイドバルブ部分）、強化ホースの焼損

| 番号 | 発生日 | 発生地域 | ガス事業区分 | 災害・事故の概要 |
|---|---|---|---|---|
| 7 | 5/17 | 福岡県 | 小売 | <p>風呂釜（CF）の使用後、2日間程経過し風呂釜（CF）のメカ部であるガバナ及びソレノイドバルブ部分が焼損した。メーカーによる調査の結果、リコールで告知している事象と同一の事象であることを確認した。ガバナ部のダイヤフラムに亀裂が発生し、ガスが漏えい引火、樹脂部品に延焼し、焼損したと推測される。なお、消費機器（風呂釜）の型式を誤って登録し、リコール対象機器の部品交換されていなかった。</p> <p>【原因：CF風呂釜の劣化】</p> |

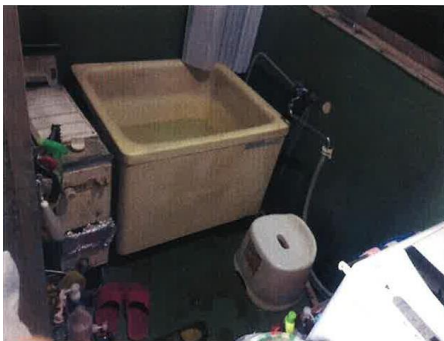
BF式風呂釜

一般住宅（一般業務用建物）において、需要家（1名）が入浴中、CO中毒を発症し、病院へ搬送された。風呂釜は、BF式で製造後40年近く経過し通常使用方法では点火出来ず、破損した点火確認窓より割りばしを挿入して点火していた。

原因は、当該風呂釜の点火確認窓が破損し、また給排気筒の給気部の一部が欠落していたことから燃焼時の給排気のバランスが崩れ、燃焼排ガスが屋外に排出されずに、浴室内に滞留してCO中毒に至ったと推測される。

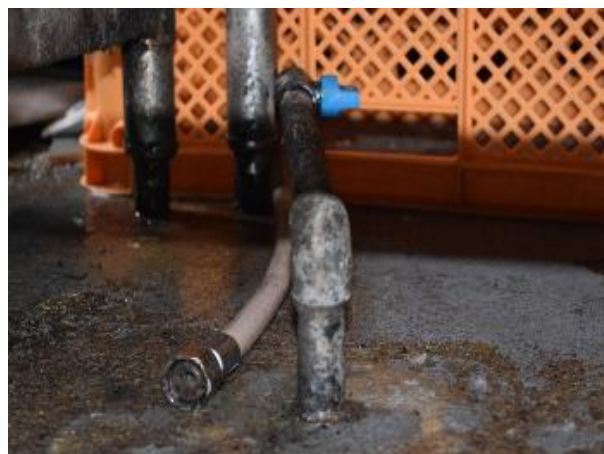
消費機器が接続されていない可とうガス栓

燃焼器用ホースの先に消費機器が接続されていないガス栓（可とう管ガス栓）があり、ラーメン店のオーナーが、複数のガス栓を開いた際、このガス栓を誤って開いてしまった。ガス漏れ警報器が鳴動し、店内がガス臭くなったため、販売事業者に電話連絡した上でガス栓を閉じたが、消費機器が接続されていないガス栓は普段使用しないものであったことからこの時に閉じてなかった。その後もガス漏れ警報器は鳴動していたが、窓を開けて喚起を行ったところガス臭さがうすれ、使用中だったガス炊飯器にも異常が無いことから、火をつけても問題ないと判断した。寸胴に乗せたガスコンロにノズル付きライターで火をつけようとしたところ、ガスに引火し爆発した。

【原因：可とう管ガス栓の開閉ミス（金属製の栓を未接続）（重傷者1名）

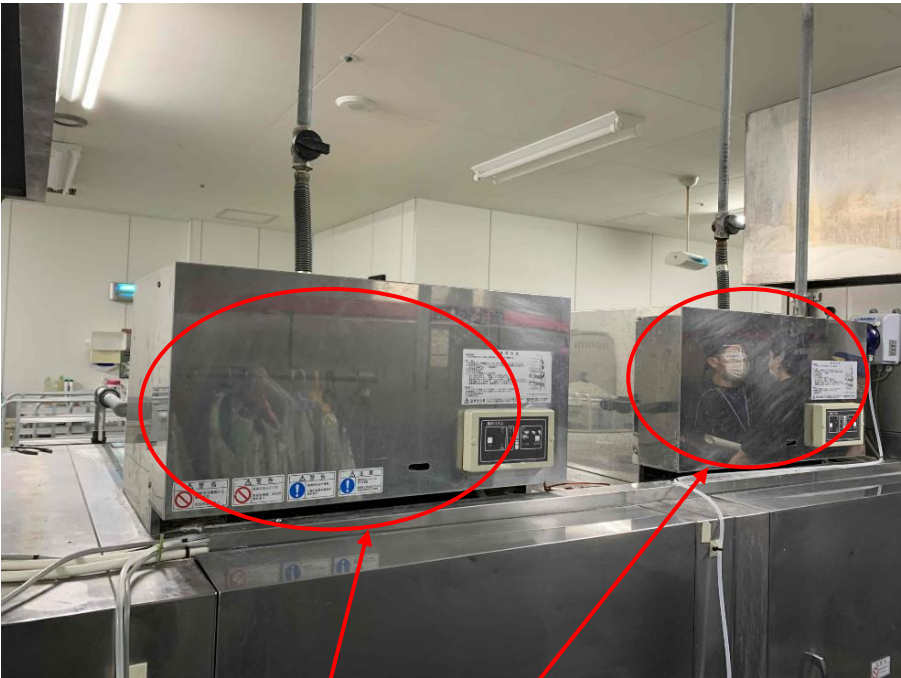
**食器洗浄機からは不完全燃焼によるCOが発生**

**当日、電気工事が行われており、排気ファンが停止**

ガス機器使用時は必ず排気ファンが稼働していることを確認

**ガス機器（食器洗浄機）の定期点検を専門業者へ依頼する。**
